Denkmalgerechte Bergung der Sonnenschutzgitter am Rathaus Mainz

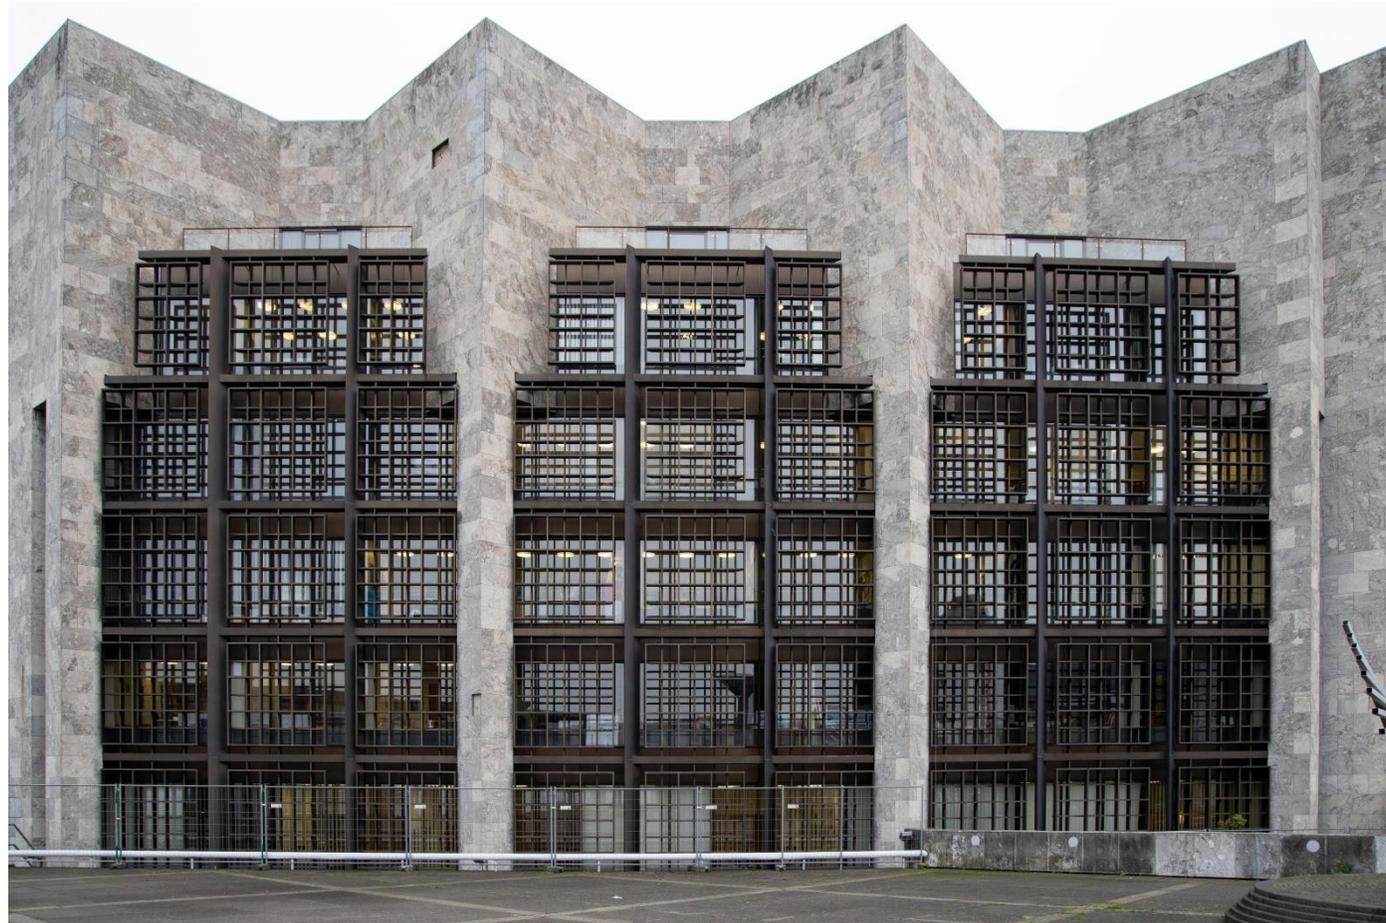
Abb.1 Vorzustand Fassade West

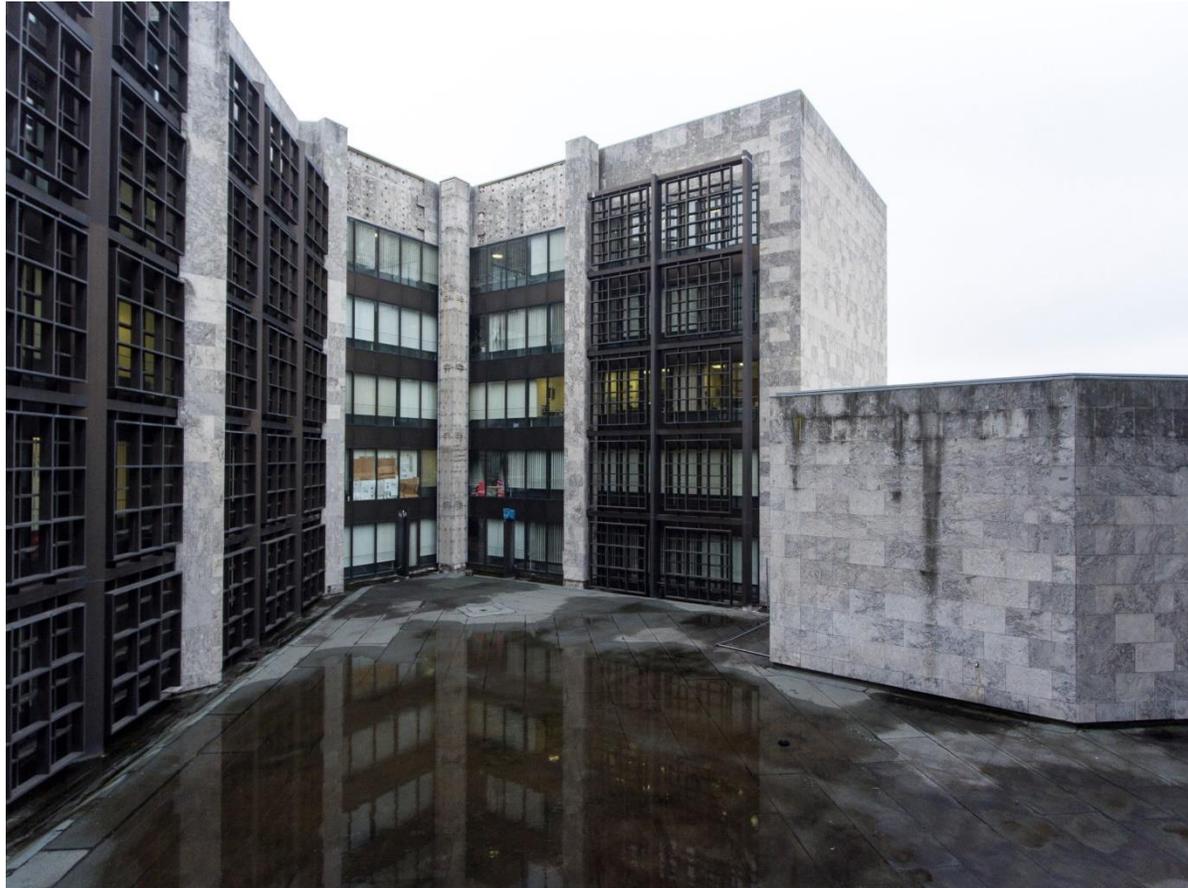
Abb.5: Vorzustand Innenhof, Ecke Ost-West

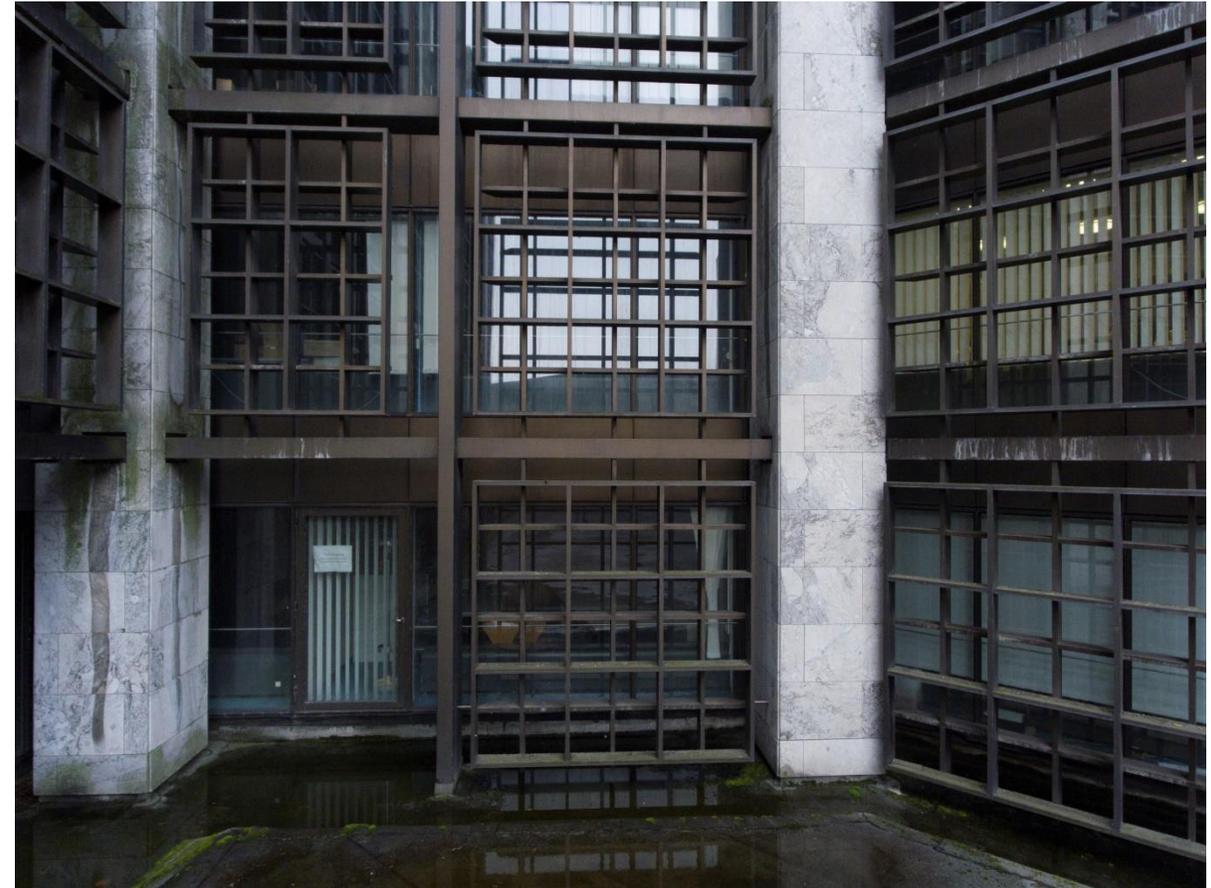
Abb.6: Vorzustand Innenhof, Ecke Süd-West

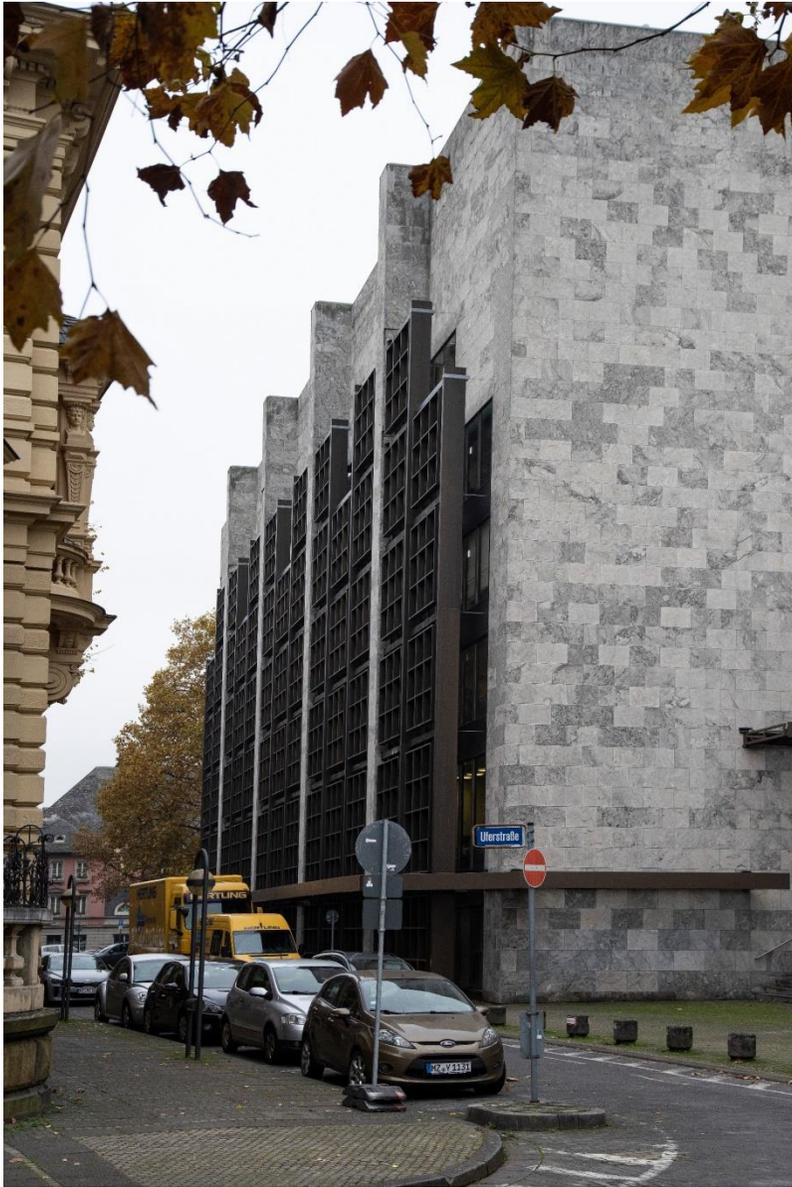
Abb.7: Vorzustand Fassade Süd

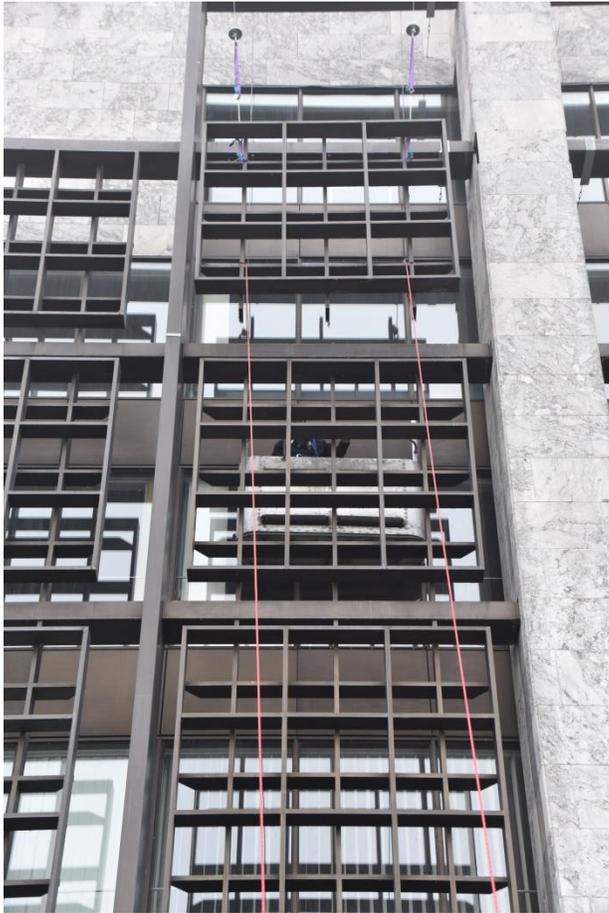
Abb.11: das oberste Gitterelement hängt am Kran

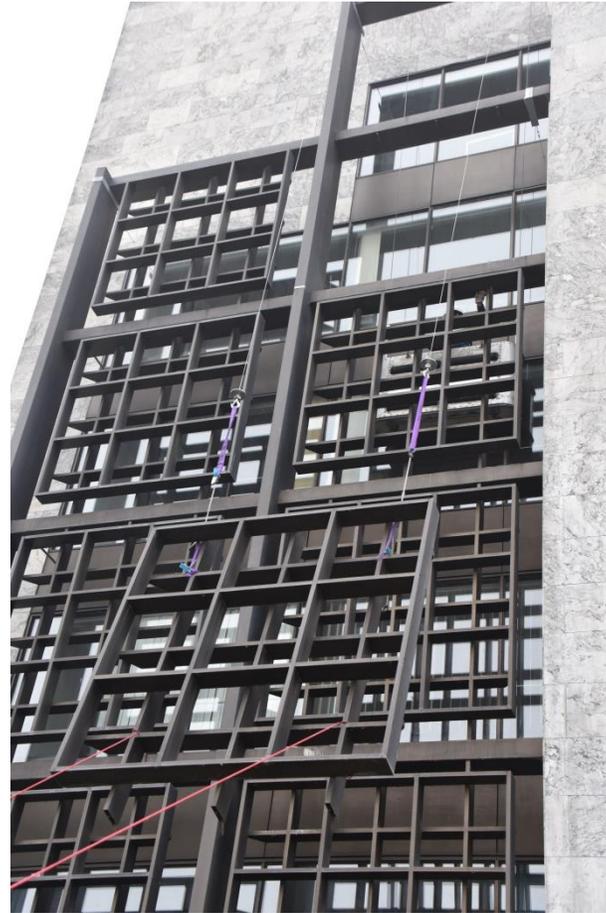
Abb.12: Ablassen des Elementes

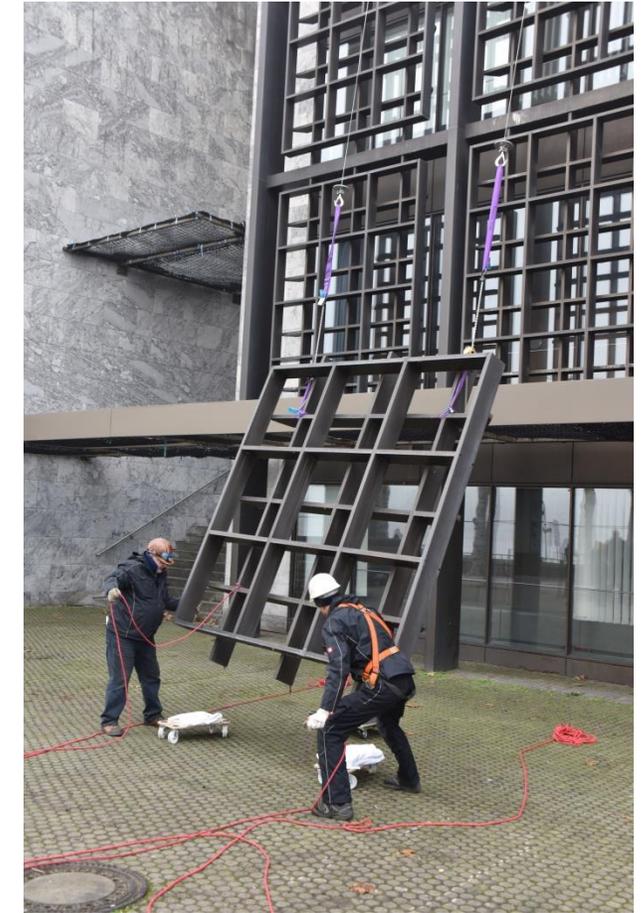
Abb.13: Umlastung des Elementes

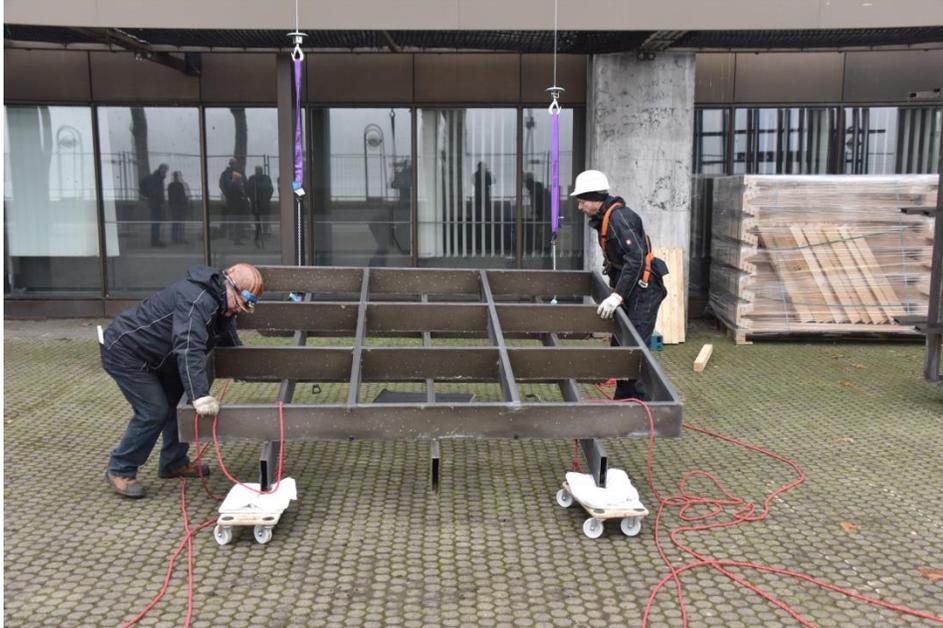
Abb.14: Ablage des abgelassenen Elementes

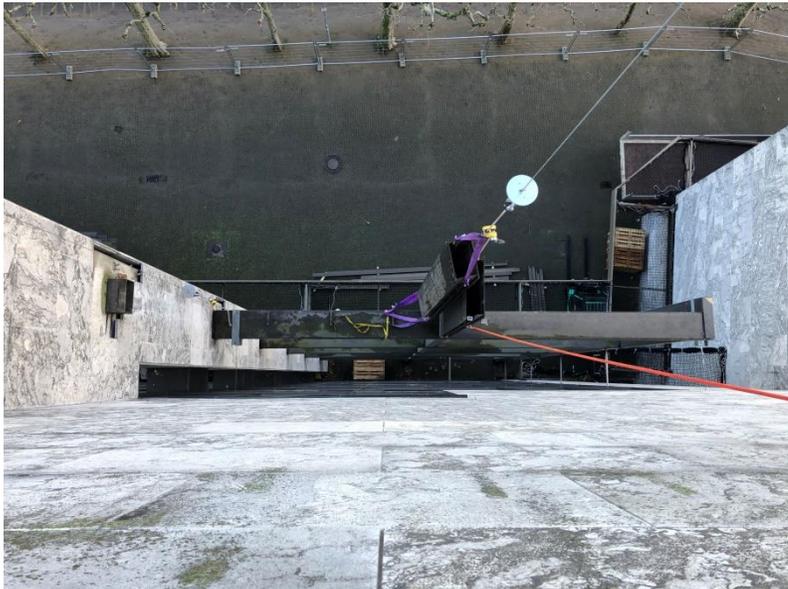
Abb.15: Ansicht der teildemontierten Gitter von oben

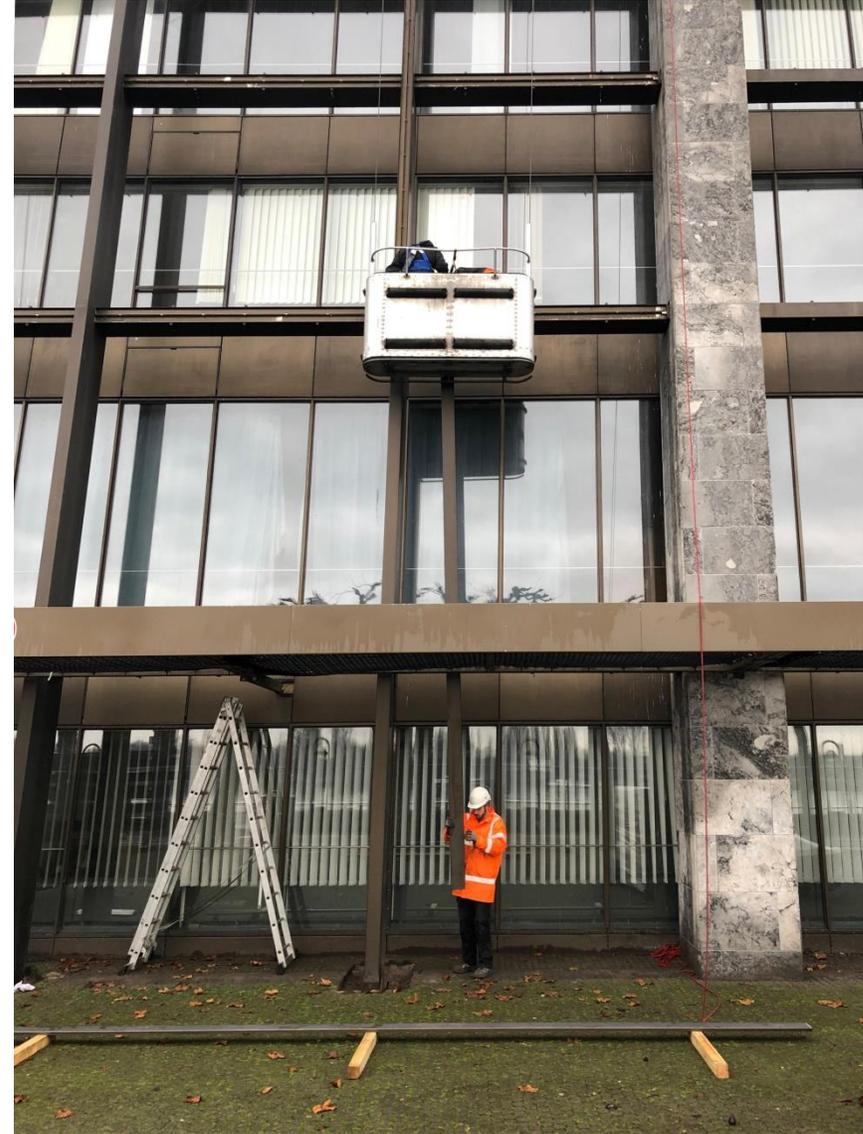
Abb.16: Ablassen eines ersten Pfostens

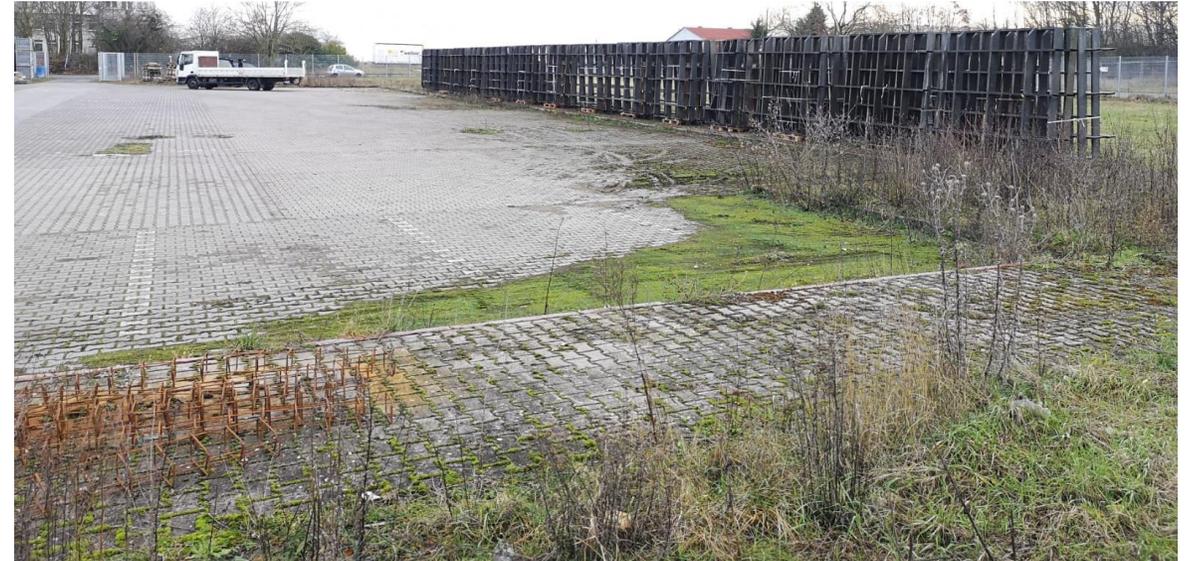
Abb.22: Das aktuelle Lager

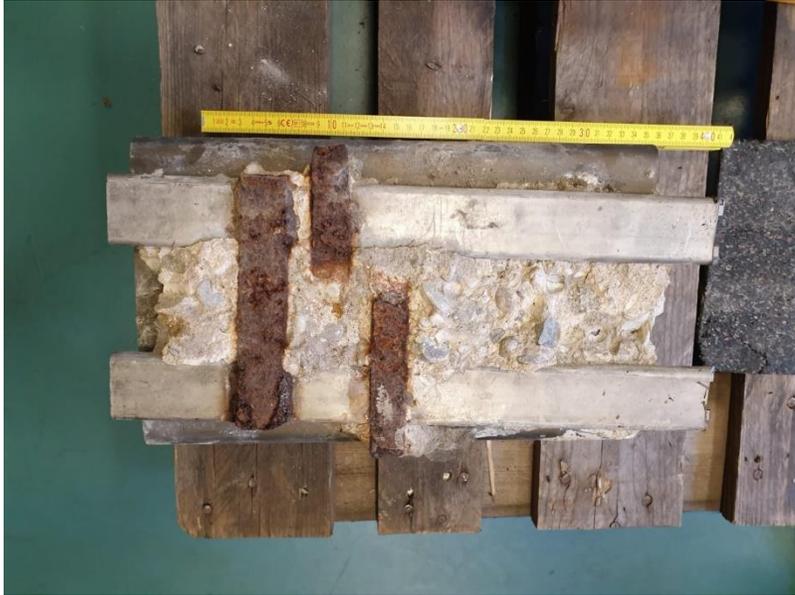
Abb.23: Halfenschienen an durchkorrodierter Bewehrung

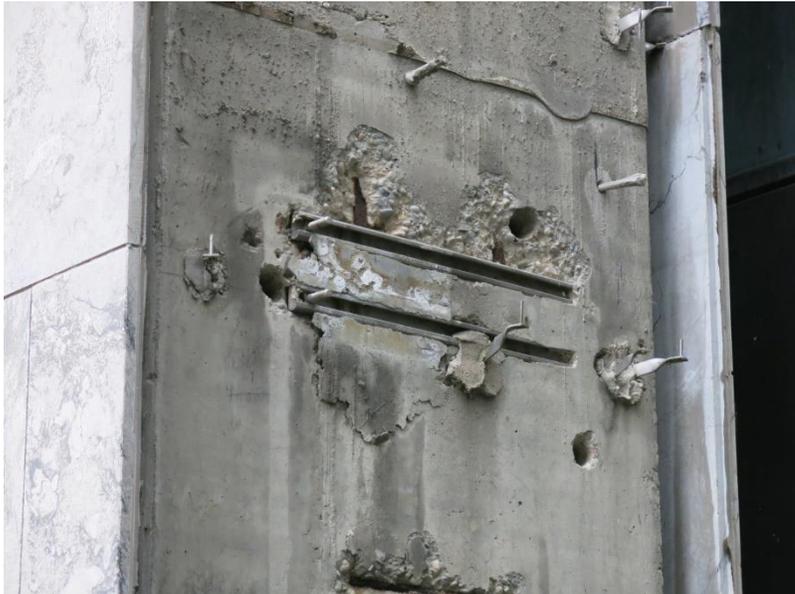
Abb.24: Halfenschienen im Innenhof

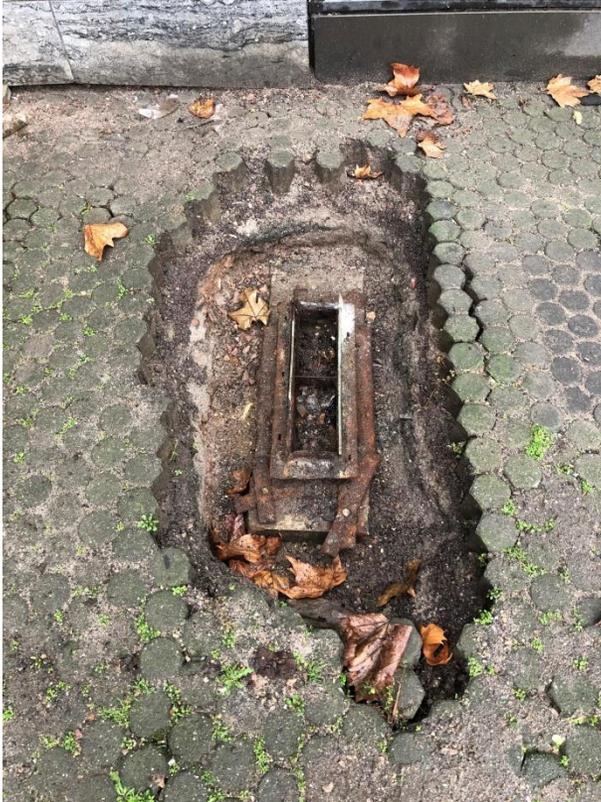
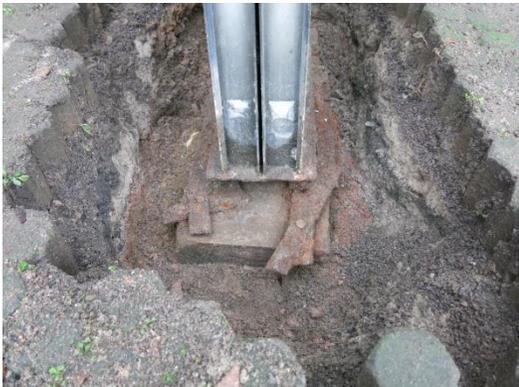
Abb.26: Fußpunkt unterhalb des Pflasterbelages (Ost)

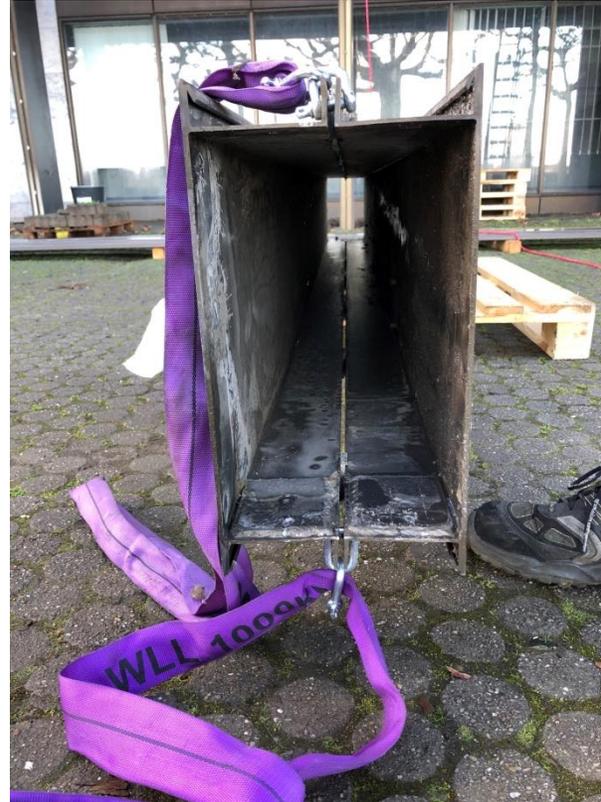
Abb.27: Einsicht in einen Pfosten

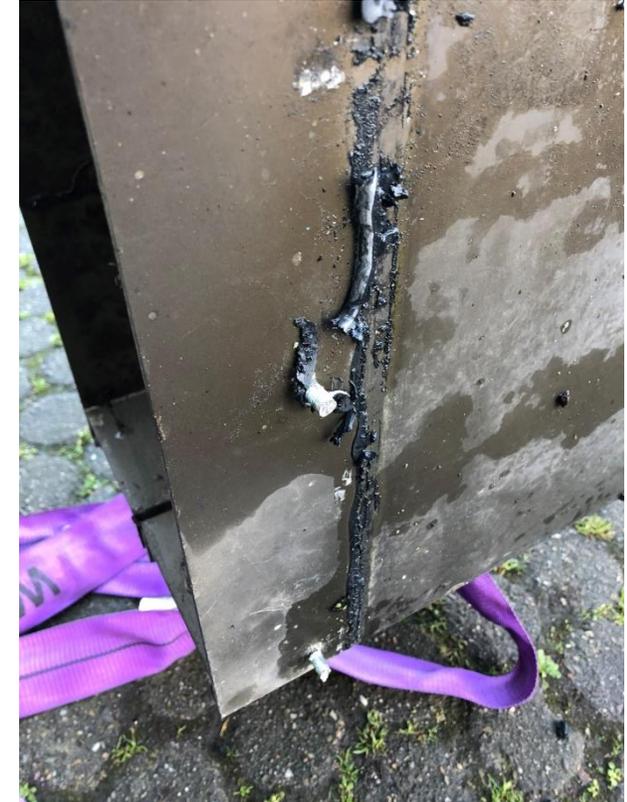
Abb.28: Fußpunkt eines Pfostens (Ost)

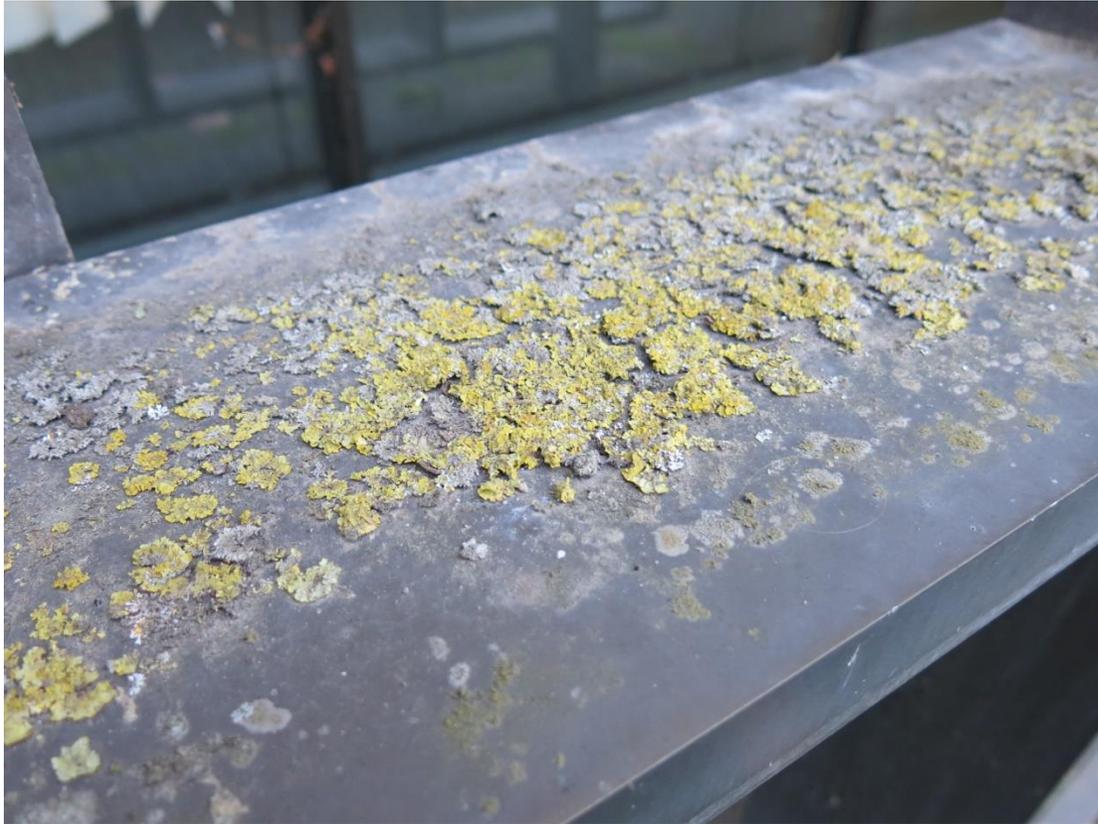
Abb.30: Algenbewuchs auf der eloxierten Oberfläche

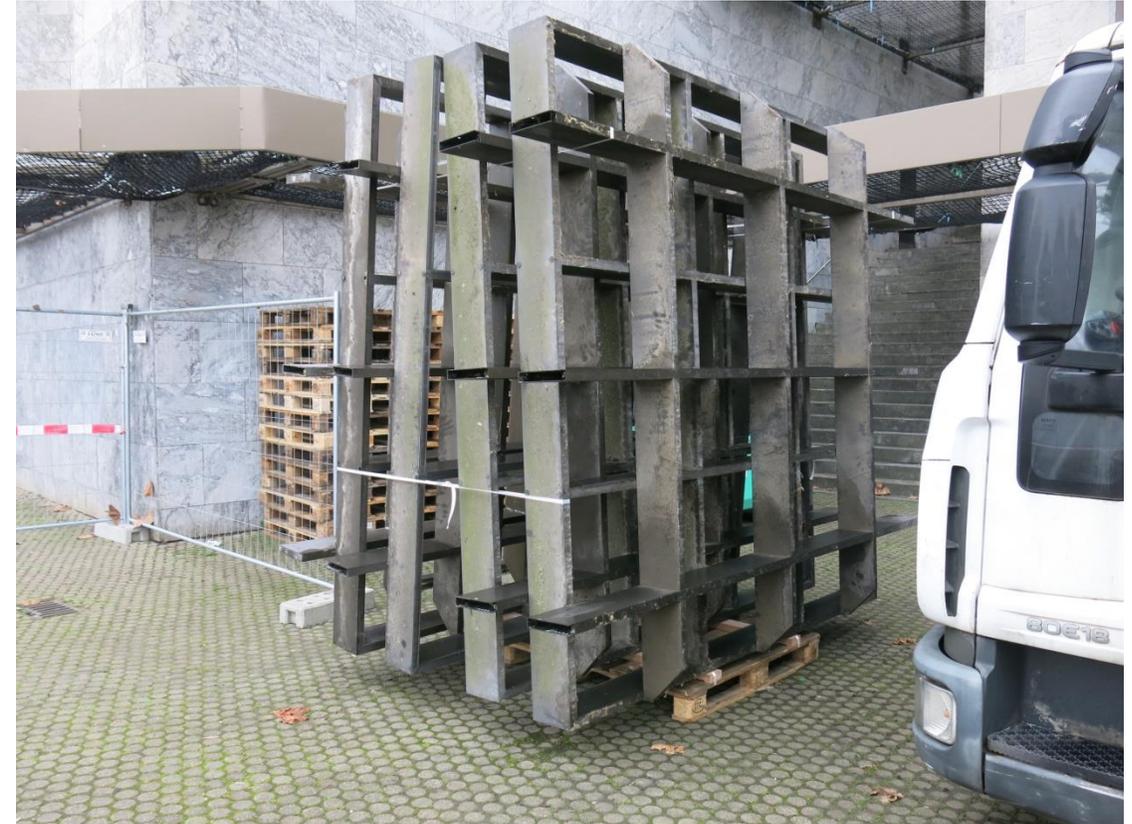
Abb.31: Sehr gut erhaltene, jedoch verschmutzte Sonnenschutzgitter

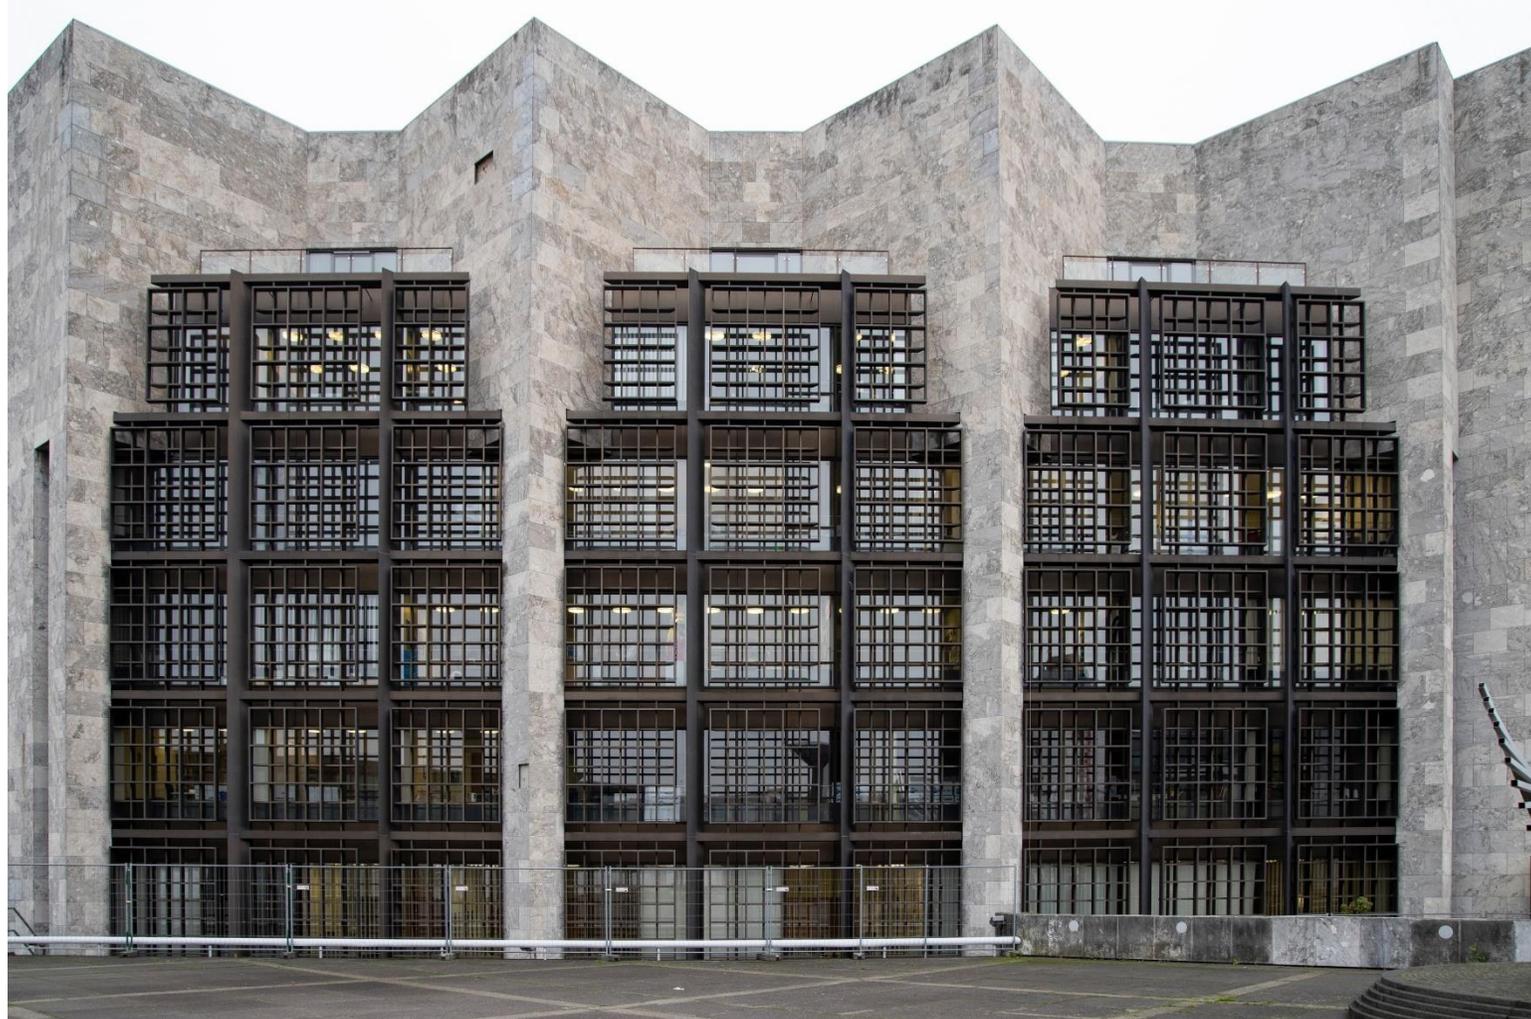
Abb.32: Sehr gut erhaltene, jedoch verschmutzte Sonnenschutzgitter
