Hochwasser- und Starkregenvorsorgekonzept HSKV
für die Stadt Mainz Teil 1: Stadtteil Finthen

Bürgerinformationsveranstaltung (BIV)
am 12.12.2023 um 18:00 h
in Finthen im Bürgerhaus

Vortragsmanuskript mit Ergänzungen aus der
Ortsbeiratssitzung und der BIV

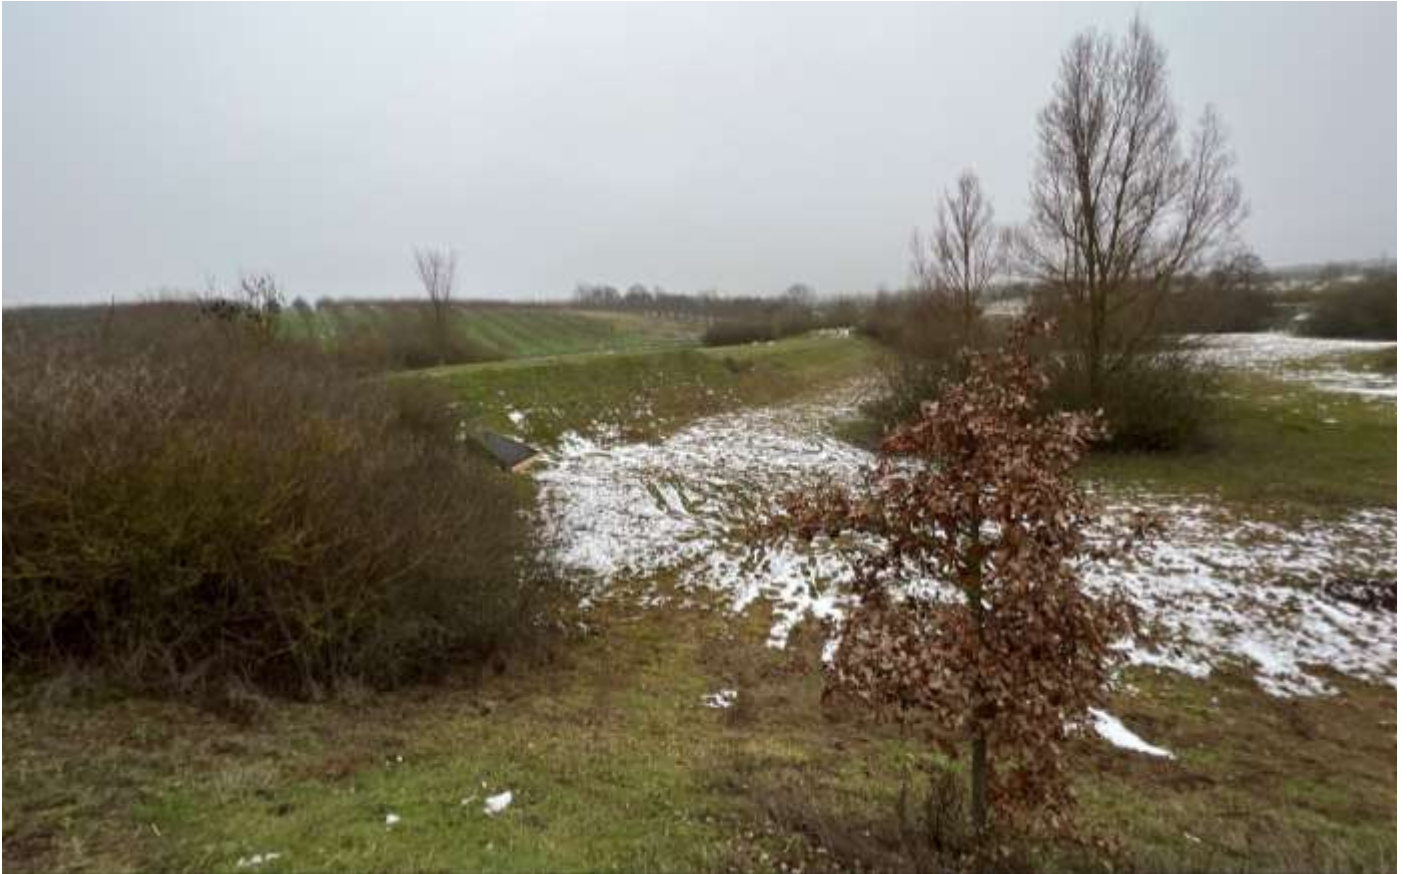
Defizit	Maßnahme
<p>Östlich der Siedlung "Layenhof" liegt ein großes RRB (Auslaufbereich bei "49.973619, 8.159147), welches das anfallende Regenwasser der Siedlung "Layenhof" und vom Flugplatz speichert und anschließend in den Aubach einleitet. Die Einlauf- und Auslaufbereiche sind befestigt. Der Auslaufbereich erfolgt sohnah, sodass keine längere Rückhaltung von Wasser erfolgen kann. Ursprünglich war ein Wasserstand von 10 cm im Becken geplant. Das RRB ist in einem gepflegten Zustand.</p> <p>Bei Starkregen fließt viel Wasser aus dem Ober Olmer Wald und Essenheim im Aubach ab. Da der Aubach am RRB viel tiefer als der Zulauf des RRBs liegt, kann es diesem nicht zugeleitet werden. Zum Zeitpunkt der Ortsbegehung im Januar 2023 führt der Aubach kein Wasser.</p>	<p>Es wird empfohlen, den Auslaufbereich leicht zu erhöhen, damit der Abfluss stärker gedrosselt und weniger Wasser in den Aubach eingeleitet wird. Das Wasser darf nicht zu hoch eingestaut werden, da sonst Retentionsvolumen verloren geht. Ggf. kann auch nur ein Teil des Beckens eingestaut werden.</p> <p>Durch den Wassereinstau kann in Abhängigkeit von der vorliegenden Bodendurchlässigkeit die Versickerung begünstigt werden.</p> <p>Das RRB muss zur Erhaltung seiner Funktionstüchtigkeit regelmäßig unterhalten werden (siehe allg. Hinweis [0.3]).</p>

Abbildung 2: östlicher Bereich des RRB Layenhof

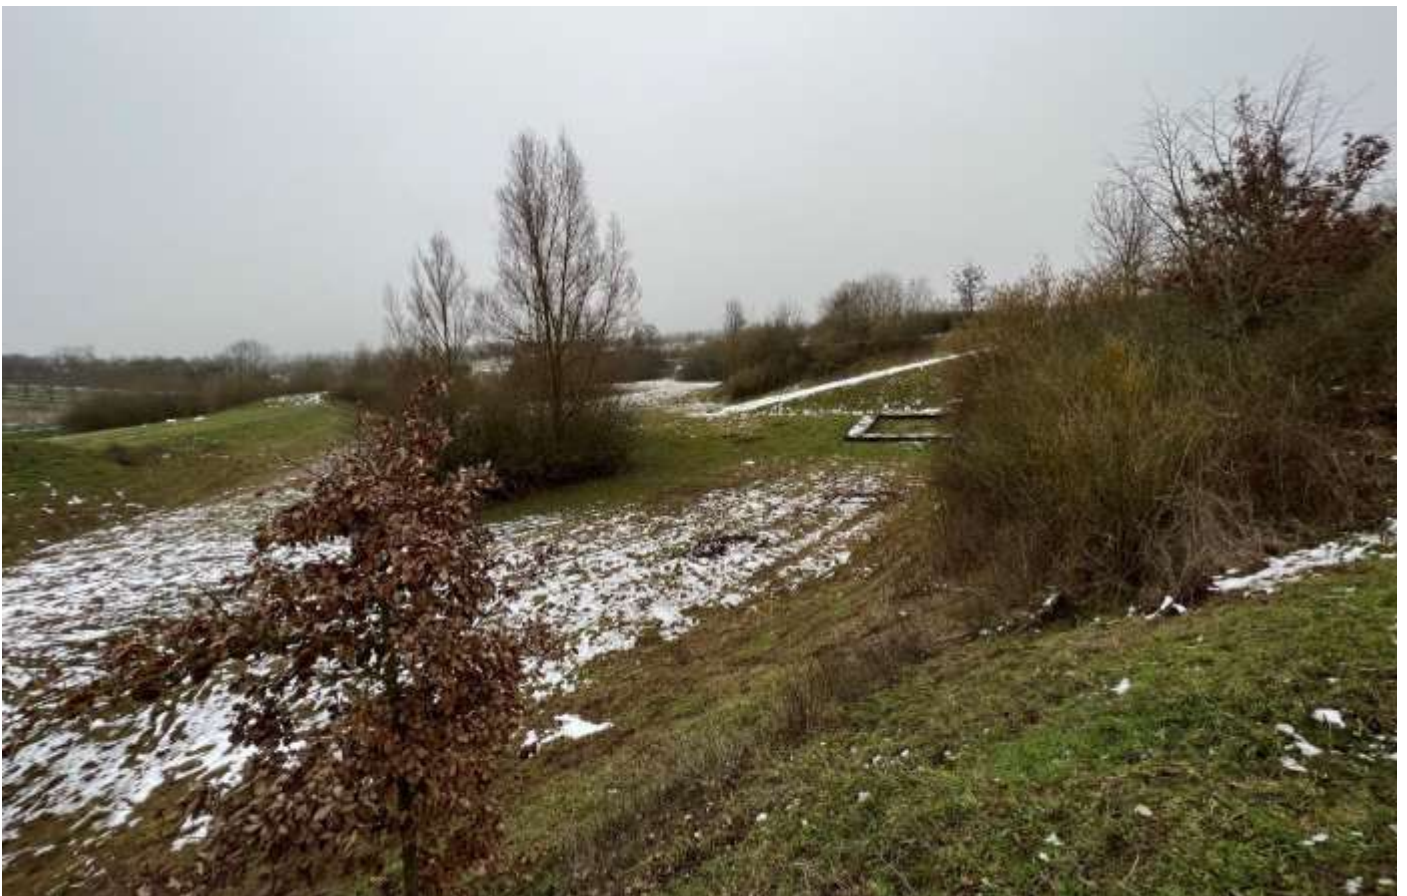
Abbildung 3: westlicher Bereich des RRB Layenhof

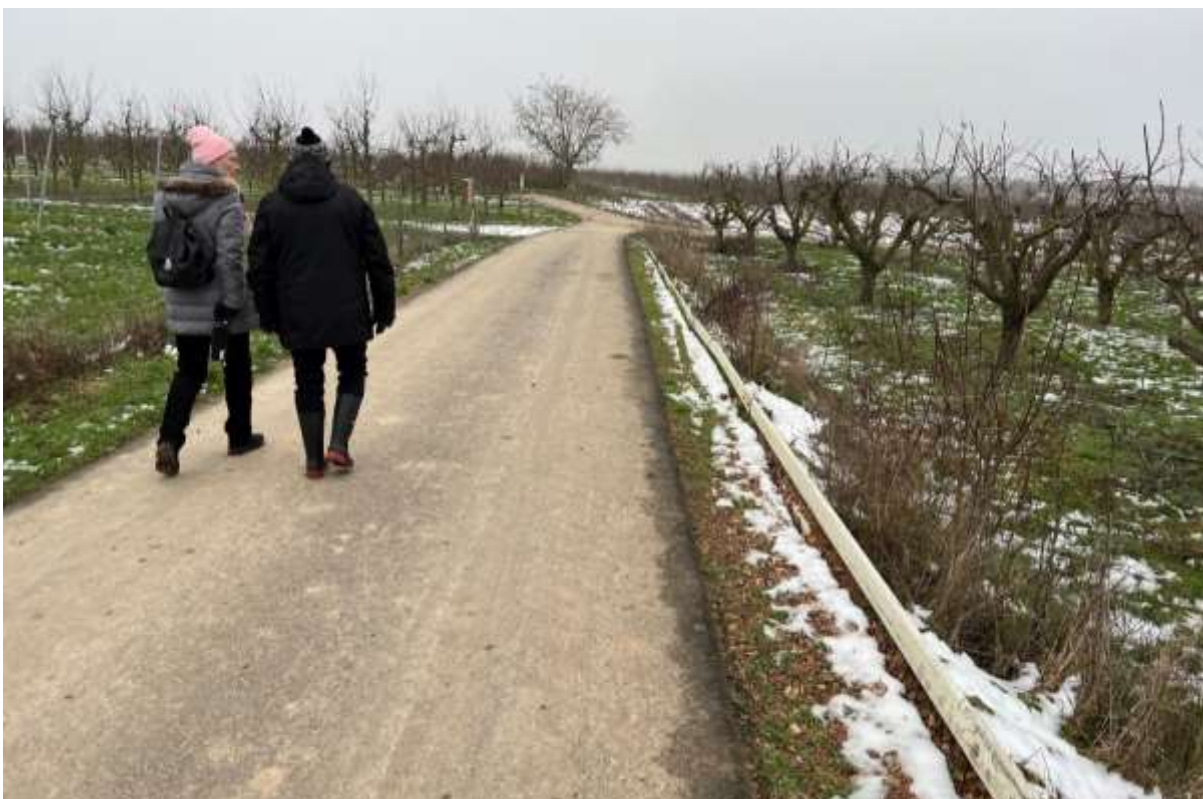
Defizit	Maßnahme
In diesem Bereich befinden sich Versickerungsanlagen im nördlichen Seitenbereiche des Wirtschaftsweges.	Die Versickerungsanlage muss zur Erhaltung ihrer Funktionsfähigkeit regelmäßig unterhalten werden (siehe allg. Hinweis [0.3]).

Abbildung 9: Versickerungsbereich am rechten Wegrand

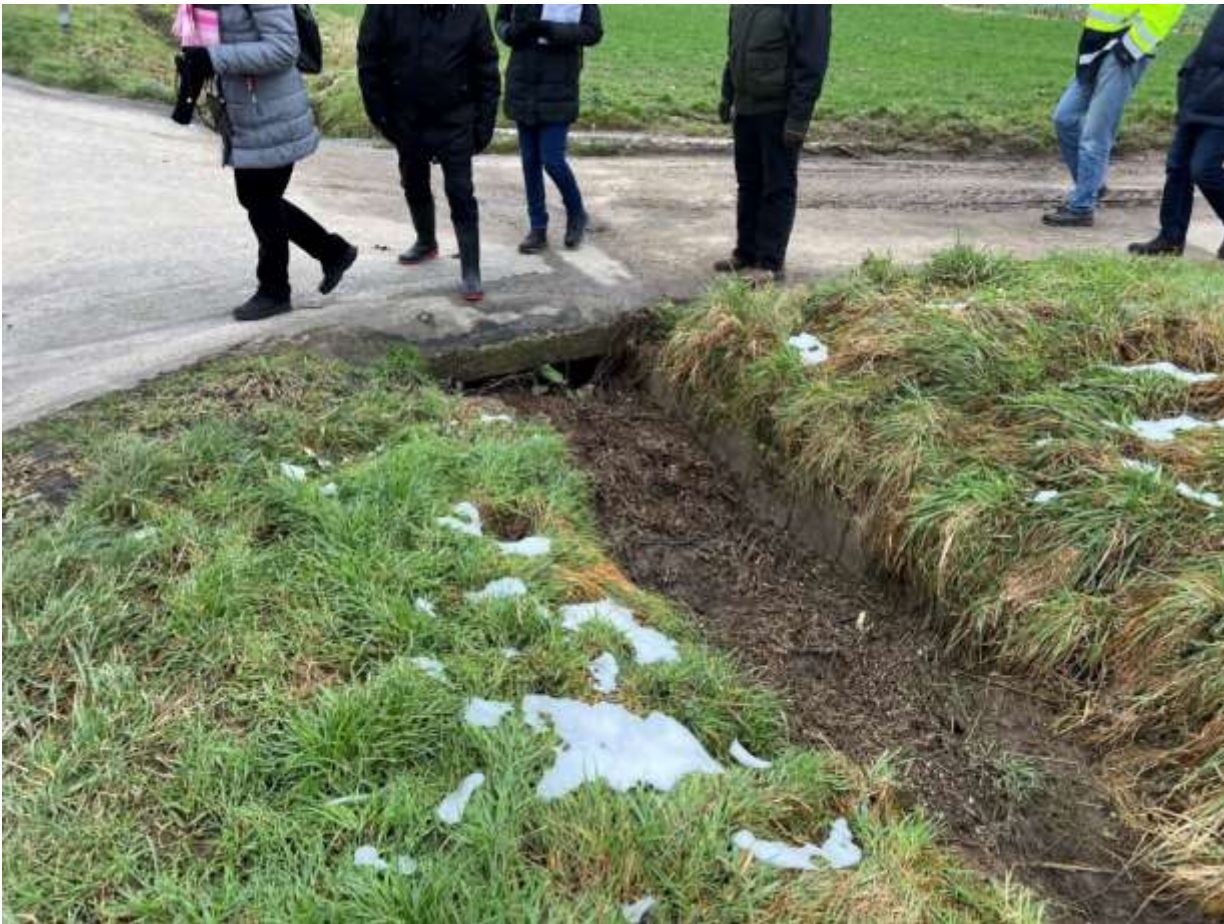
Defizit	Maßnahme
<p>Der Brückendurchlass des Aubachs unter dem Wirtschaftsweg ist teilweise mit Sediment verlegt, sodass das anfallende Wasser im Hochwasserfall nicht komplett abgeleitet werden kann und sich in den anliegenden Flächen zurückstaut. Laut Ortsbeirat gibt es Bestrebungen die Brücke zur Verbesserung der Überfahrbarkeit zu verbreitern.</p> <p>In der bachabwärts gelegenen Kurve des Aubachs liegt die Bachsohle höher.</p> <p>Von den landwirtschaftlichen Flächen kann bei Starkregen Boden abgeschwemmt werden.</p>	<p>'Der Durchlass muss regelmäßig zur Erhaltung seiner Funktionsfähigkeit unterhalten werden (siehe allg. Hinweis [0.3]). Vor dem Durchlass sollte ein Treibgutsperre, z.B. ein dreidimensionales Gitter mit einem Stababstand von 12 cm gebaut werden. Wenn die Brücke verbreitert werden sollte, sollte der Querschnitt des Durchlasses vergrößert werden.</p> <p>Das Gefälle des Aubachs sollte im Kurvenbereich in Abstimmung mit der unteren Wasserbehörde wiederhergestellt werden. Der Aubach könnte in diesem Bereich verbreitert und kaskadenförmig ausgebildet werden. Hierzu ist eine wasserrechtliche Genehmigung erforderlich.</p> <p>Es wird empfohlen, die Bewirtschaftung der landwirtschaftlichen Flächen durch die Umsetzung von Maßnahmen zur Erosionsminderung und zum Wasserrückhalt umzustellen, z.B. indem Grün- oder Heckenstreifen angelegt werden, um den Ablauf von Wasser zu dämpfen und erodierten Boden zurückzuhalten.</p>

Abbildung 11: Durchlass unter dem Wirtschaftsweg (Blickrichtung in Fließrichtung des Aubachs)

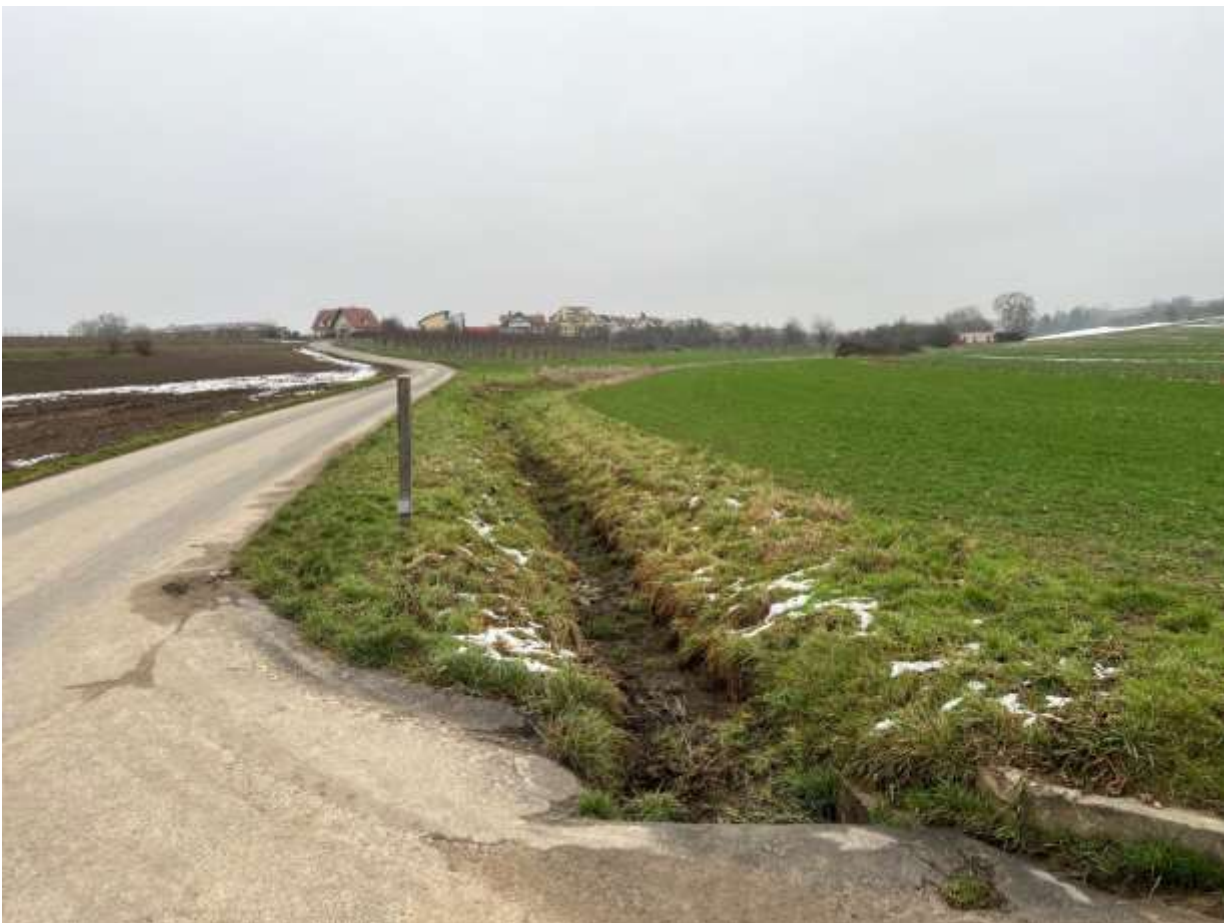
Abbildung 12: Erhöhte Bachsohle im Kurvenbereich des Aubachs (Blickrichtung in Fließrichtung des Aubachs)

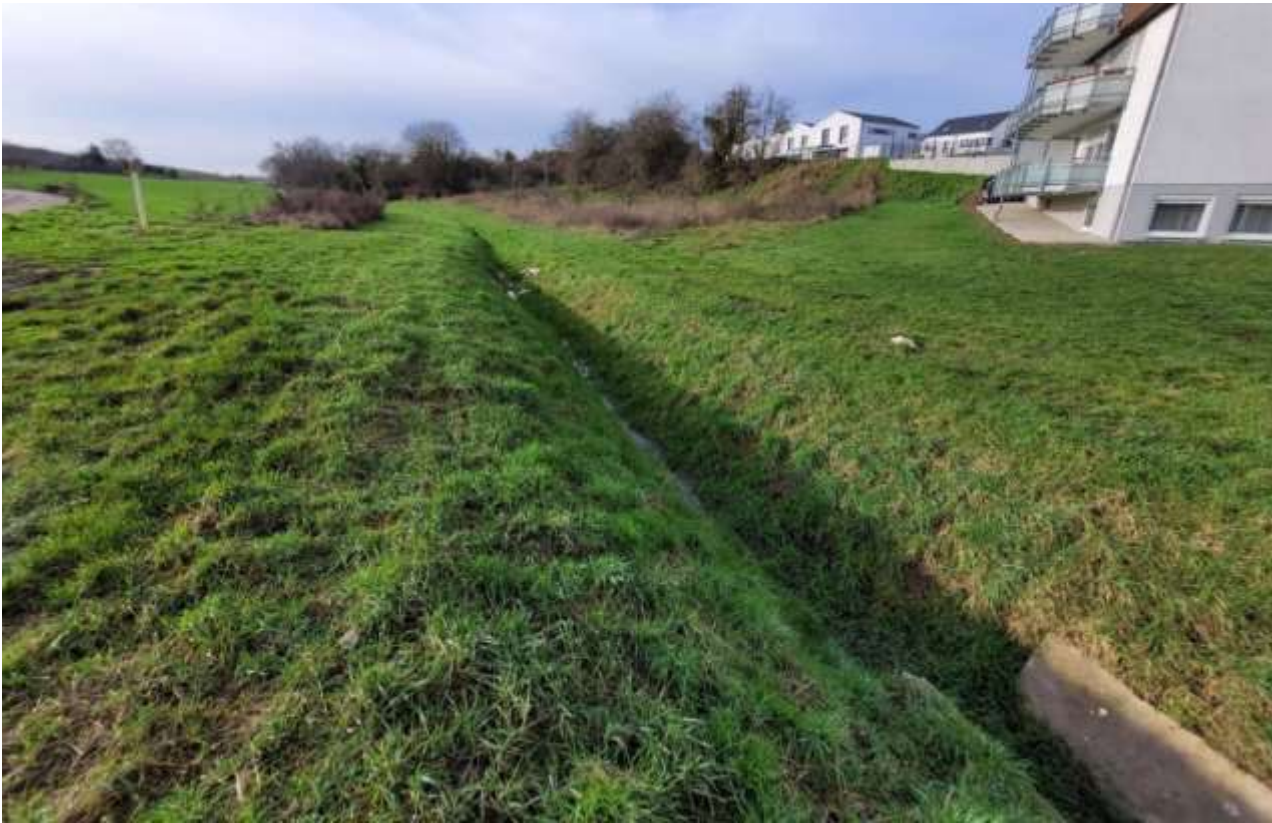
Defizit	Maßnahme
<p>Südlich der Jean-Pierre-Jungels-Straße ist der Aubach begradigt, teilweise befestigt und befindet sich in einem naturfernen Zustand.</p>	<p>'Zwischen dem Wirtschaftsweg (" 49.979787, 8.166850") und der Straße "Am Elmerberg" soll der Aubach renaturiert werden, mit der Umsetzung soll im Herbst 2024 begonnen werden. Ab hier führt der Aubach zum Zeitpunkt der Ortsbegehung im Januar 2023 Wasser.</p> <p>Eine Renaturierung verbessert nicht nur den ökologischen Zustand des Gewässers, sondern kann auch kleine Hochwasserwellen dämpfen. Sie trägt somit auch zum Hochwasserschutz am Aubach für kleinere Hochwasserereignisse bei.</p>

Abbildung 16: Projektfläche für die geplante Renaturierung des Aubachs (Blickrichtung gegen die Fließrichtung)

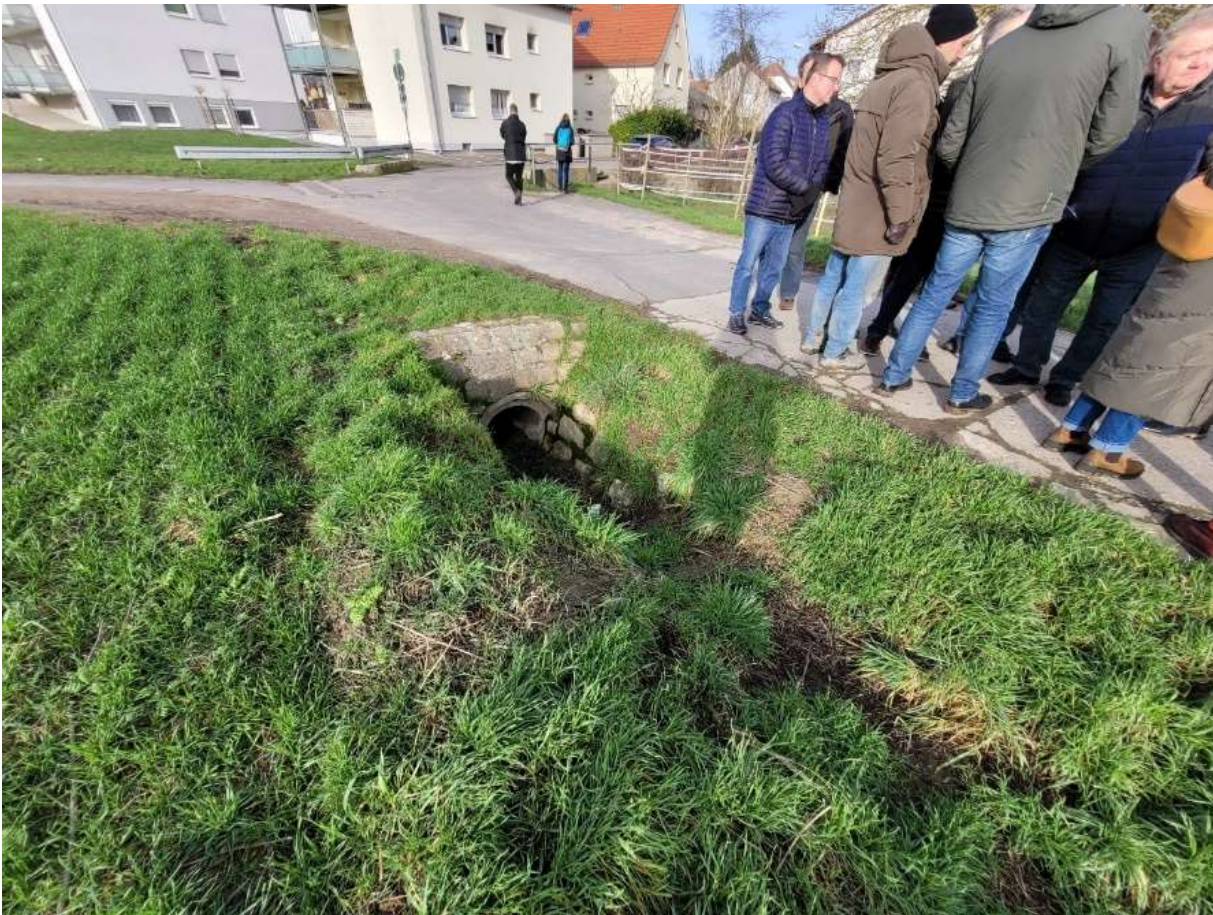
Defizit	Maßnahme
<p>Von Süden fließt viel Außengebietswasser in Richtung der Straße "Am Elmerberg". Am von Süden kommenden Wirtschaftsweg befindet sich ein Entwässerungsgraben, der in den Aubach mündet. Über eine Schwerlastrinne (Kastenrinne) und Einläufe soll der Oberflächenabfluss in den Aubach geleitet werden. Die Bankette am Entwässerungsgraben und am Aubach sind zu hoch, so dass der Oberflächenabfluss nicht in den Graben bzw. in den Bach fließen kann. Südöstlich der Brücke sollte der Oberflächenabfluss direkt in den Aubach fließen können, dies ist aber aufgrund der Straßenprofilierung nicht möglich.</p> <p>Vor dem Brückendurchlass des Aubachs ist ein großes Gitter zum Treibgutrückhalt angebracht. Unter dem Gitter befindet sich zum Zeitpunkt der Ortsbegehung im Januar 2023 viel Schlamm und Gras.</p> <p>Die Häuser am Beginn der Straße „Am Elmerberg“ waren bereits überflutet. Durch die Einleitung des Niederschlagswassers vom nördlich gelegenen Neubaugebiet in den Aubach wird die Situation verschärft.</p> <p>Aus der Landwirtschaft kann Boden abgeschwemmt werden.</p>	<p>Die Bankette am Wirtschaftsweg sollten geschoben werden, damit der Oberflächenabfluss in die Entwässerungsgräben und den Aubach gelangen kann.</p> <p>Oberhalb (südlich) sollte eine Wasserrückhalt in der Fläche umgesetzt und die vorhandenen Gräben sollten mit Kaskaden umgebaut werden, um den Oberflächenabfluss zu bremsen.</p> <p>Im Graben östlich des Wirtschaftswegs fließt das meiste Wasser ab. Der Einlauf sollte vergrößert und vor dem Einlauf eine Kastenrinne quer auf dem Weg eingebaut werden. Zudem sollte der Wirtschaftsweg südöstlich der Brücke so profiliert werden, dass der Oberflächenabfluss auch oberirdisch in den Aubach gelangen kann.</p> <p>Maßnahmen und Nutzungen auf der angrenzenden, im Bebauungsplan "F 90" festgesetzten Ausgleichsflächen-Parzelle Finthen, Flur 18, Nr. 252/7 sind nicht zulässig.</p> <p>Die Schwerlastrinne, der Entwässerungsgraben und das Gitter müssen zur Erhaltung ihrer Funktionsfähigkeit regelmäßig unterhalten werden (siehe allg. Hinweis [0.3]).</p> <p>Es wird empfohlen, die Bewirtschaftung der landwirtschaftlichen Flächen durch die Umsetzung von Maßnahmen zur Erosionsminderung und zum Wasserrückhalt umzustellen, z.B. indem Grün- oder Heckenstreifen angelegt werden, um den Ablauf von Wasser zu dämpfen und erodierten Boden zurückzuhalten.</p>

Abbildung 18: Einlaufbauwerk vom Entwässerungsgraben für Außengebietswasser

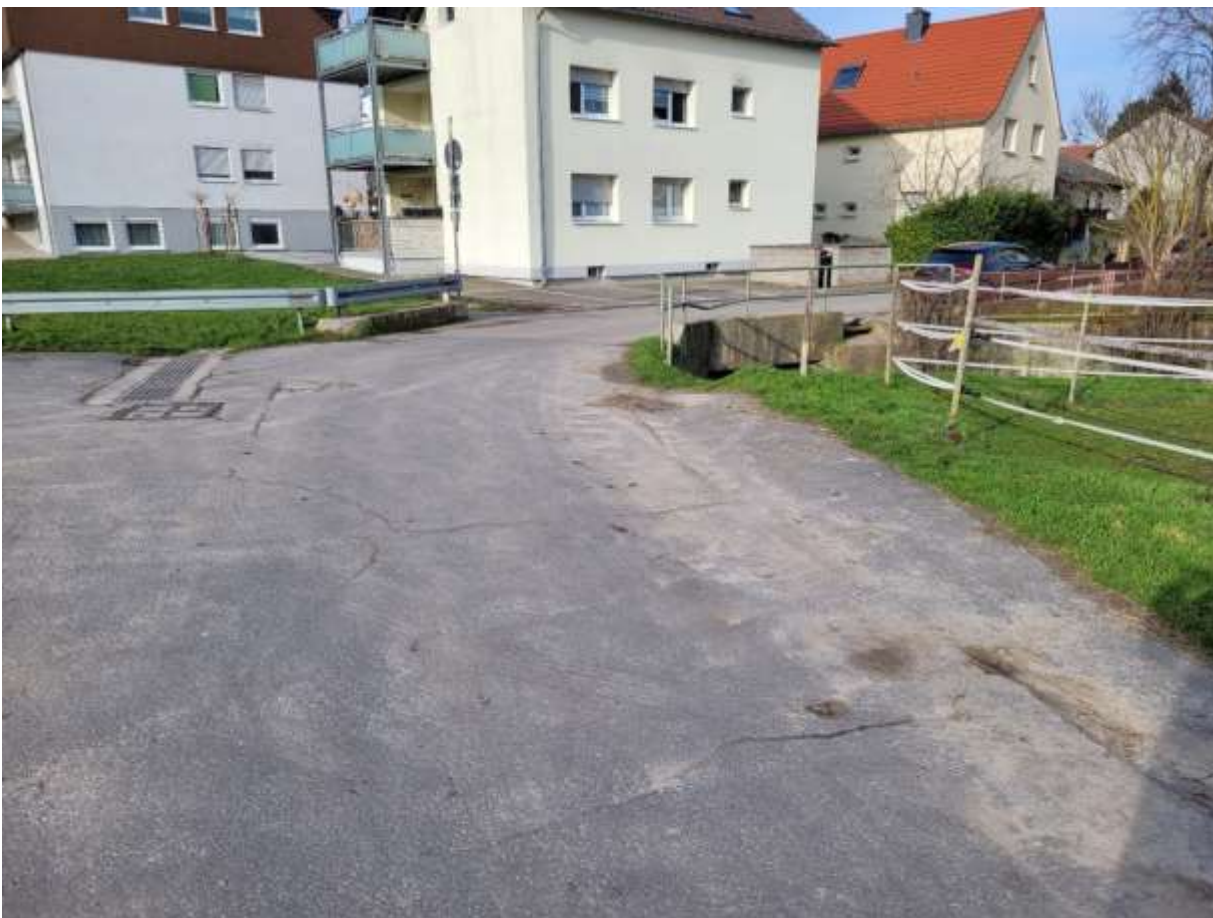
Abbildung 19: Schwerlastrinne und oberirdische Wasserleitung in den Aubach

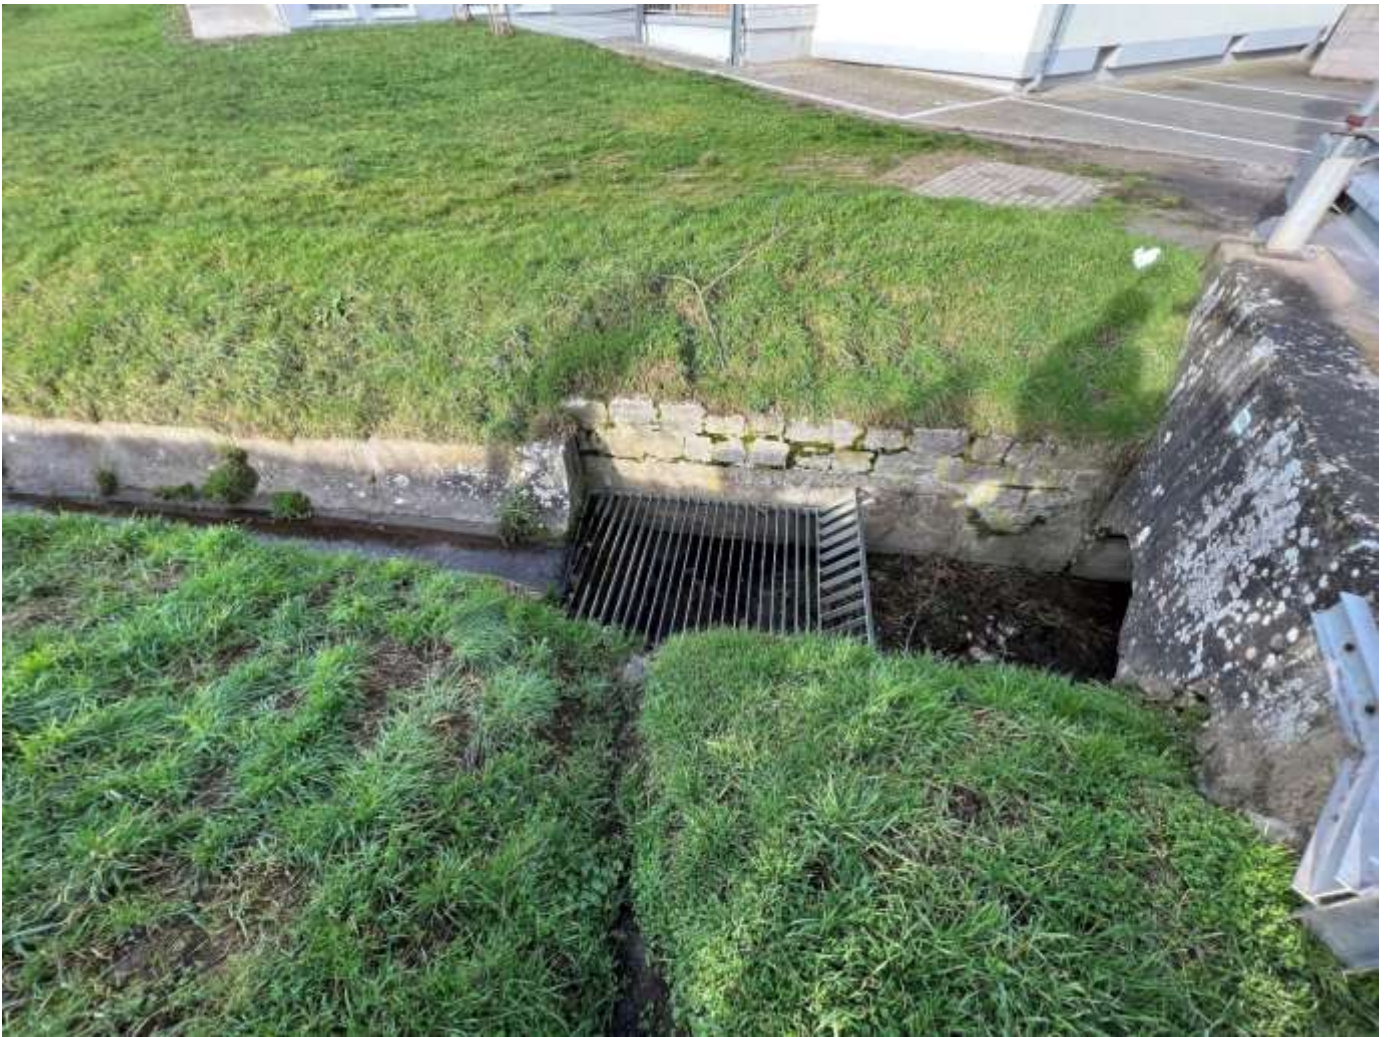
Abbildung 20: Großes Gitter zum Treibgutrückhalt vor dem Brückendurchlasses des Aubachs (Fließrichtung von links nach rechts)

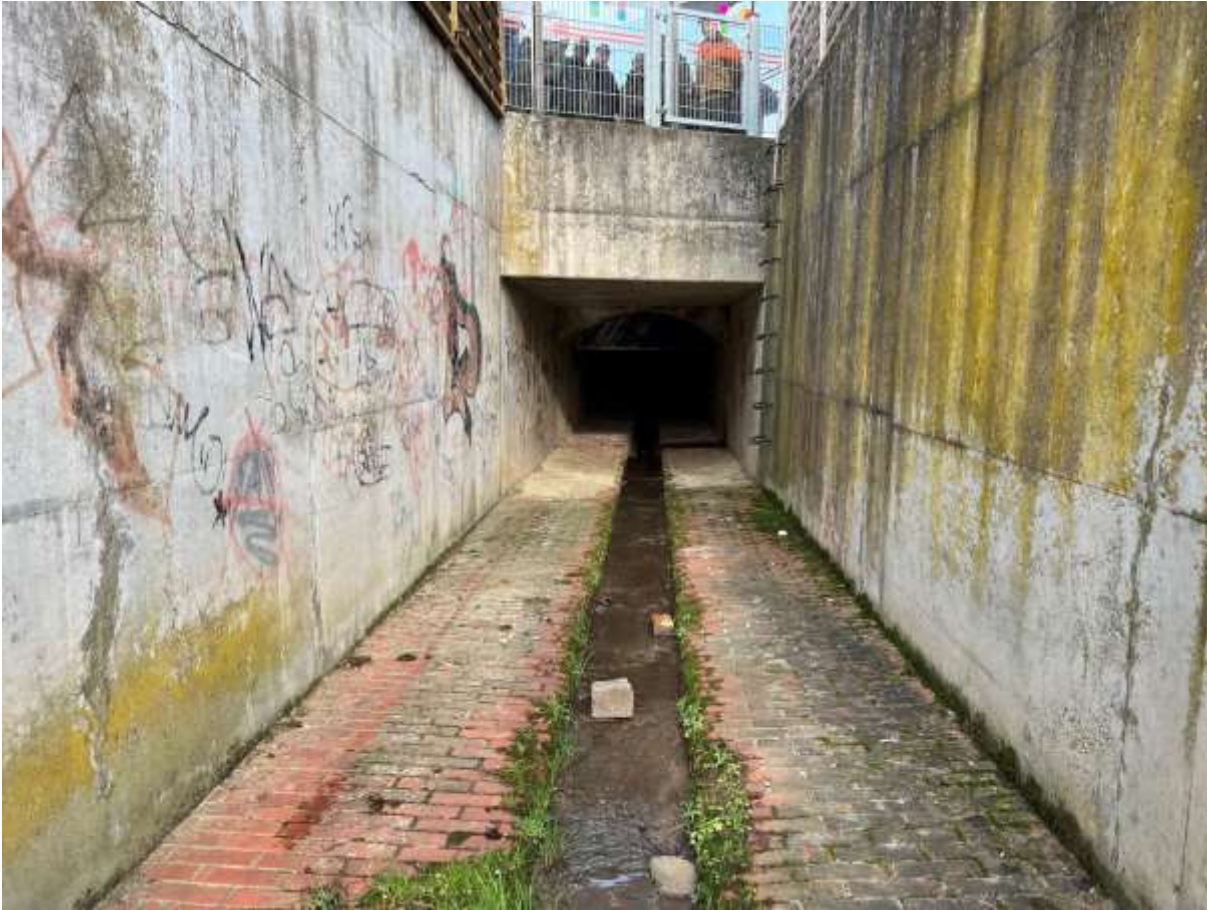
Defizit	Maßnahme
<p>Das Bachgewölbe unter der Hauptstraße ist an einigen Stellen marode und sollte schon seit längerem saniert werden. Wenn das Bachgewölbe bei einem Hochwasser teilweise einstürzen sollte, kommt es zu Rückstau und Überflutung der angrenzenden Anwesen.</p>	<p>'Das Bachgewölbe ist zu sanieren. Eine Sanierung ist schwierig, da sie unter laufendem Betrieb durchgeführt werden muss und das Bachgewölbe unterschiedliche Geometrien hat. Zudem liegt das Bachgewölbe unmittelbar unter Verkehrsflächen und Gebäuden. Stadt und Wirtschaftsbetrieb erarbeiten derzeit Sanierungsvarianten.</p>

Abbildung 23: Beginn Bachgewölbe (Blick in Fließrichtung)

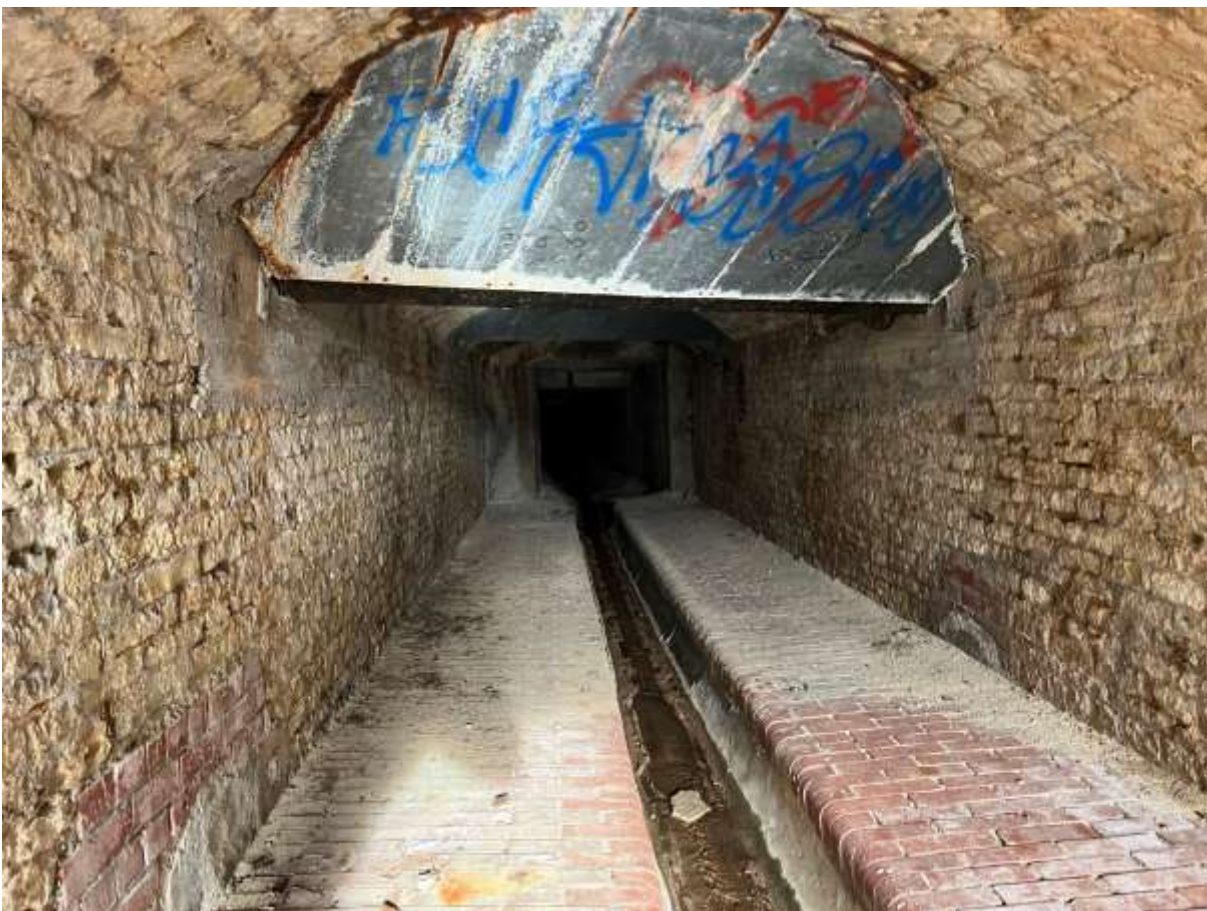
Abbildung 24: Bereich des Bachgewölbe unter der Hauptstraße (Blick in Fließrichtung)

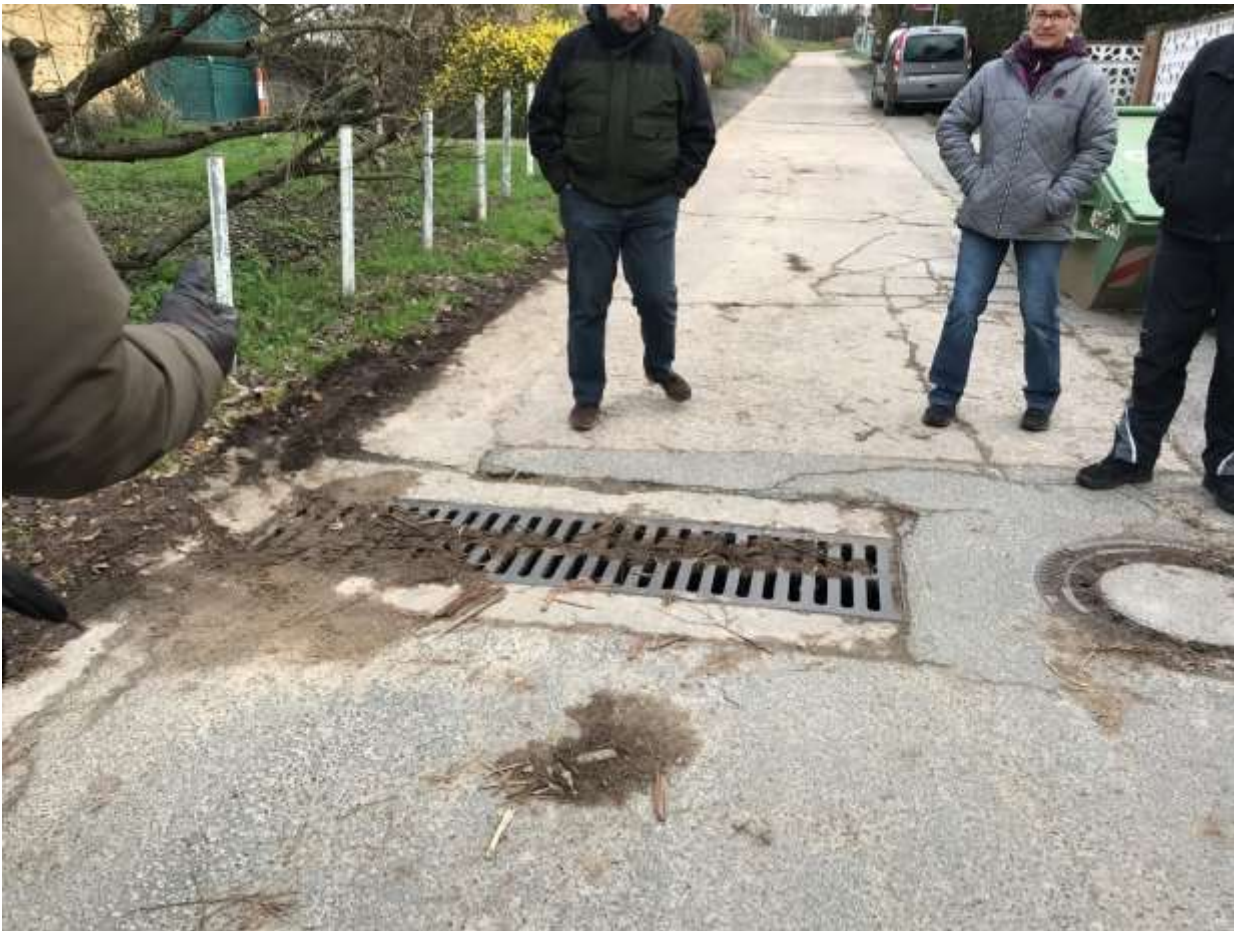
Defizit	Maßnahme
<p>Die Straße "Am Draisberg" ist wasserführend. Alle Gebäude mit Kellern, ebenerdigen Lichtschächten sowie tiefliegenden Eingängen und Garagen sind gefährdet. Insbesondere die bodengleichen Fenster des Restaurants sind gefährdet.</p> <p>Die vorhandene Querrinne geht nicht über die gesamte Breite der Straße, sodass der anfallende Oberflächenabfluss nicht vollständig gefasst werden kann.</p> <p>Durch die angrenzenden Obstplantagen kommt es bei Starkregenereignissen des Öfteren zu Verschmutzungen der Straße.</p> <p>Aus der Landwirtschaft kann Boden abgeschwemmt werden.</p>	<p>Die betroffenen Anlieger müssen über ihre Gefahrensituation informiert werden, damit sie Maßnahmen zum Eigenschutz (Eigenvorsorge Kat. A, B und E) vornehmen können.</p> <p>Die vorhandene Querrinne sollte auf die gesamte Straßenbreite erweitert werden. Die Einlaufschlitze sollten quer zur Fahrtrichtung verlaufen, damit keine Fahrradfahrer gefährdet werden.</p> <p>Ein Notabflussweg sollte an der Kurve der Straße "Am Draisberg" den Oberflächenabfluss nach Westen zum Aubach führen. Hier liegt laut Teilnehmern der Ortsbegehung bereits ein Rohr. Es ist zu prüfen, ob dieses genutzt oder das Wasser oberirdisch abgeleitet werden kann. Durch den Notabflussweg können das untere Ende der Straße "Am Draisberg" und die Kurmainzstraße entlastet werden.</p> <p>Oberhalb am Wirtschaftsweg sollten die Bänke, wo es möglich ist, geschoben werden, damit sich das Wasser in der Fläche verteilen kann. Die oberhalb liegenden Obstplantagen sollten mit durchgehenden Grasbewuchs (ökologische Landwirtschaft) bewirtschaftet werden. Wasserrückhalt in der Fläche sollte umgesetzt werden.</p>

Abbildung 26: Schwerlastrinne auf der Straße „Am Draisberg“

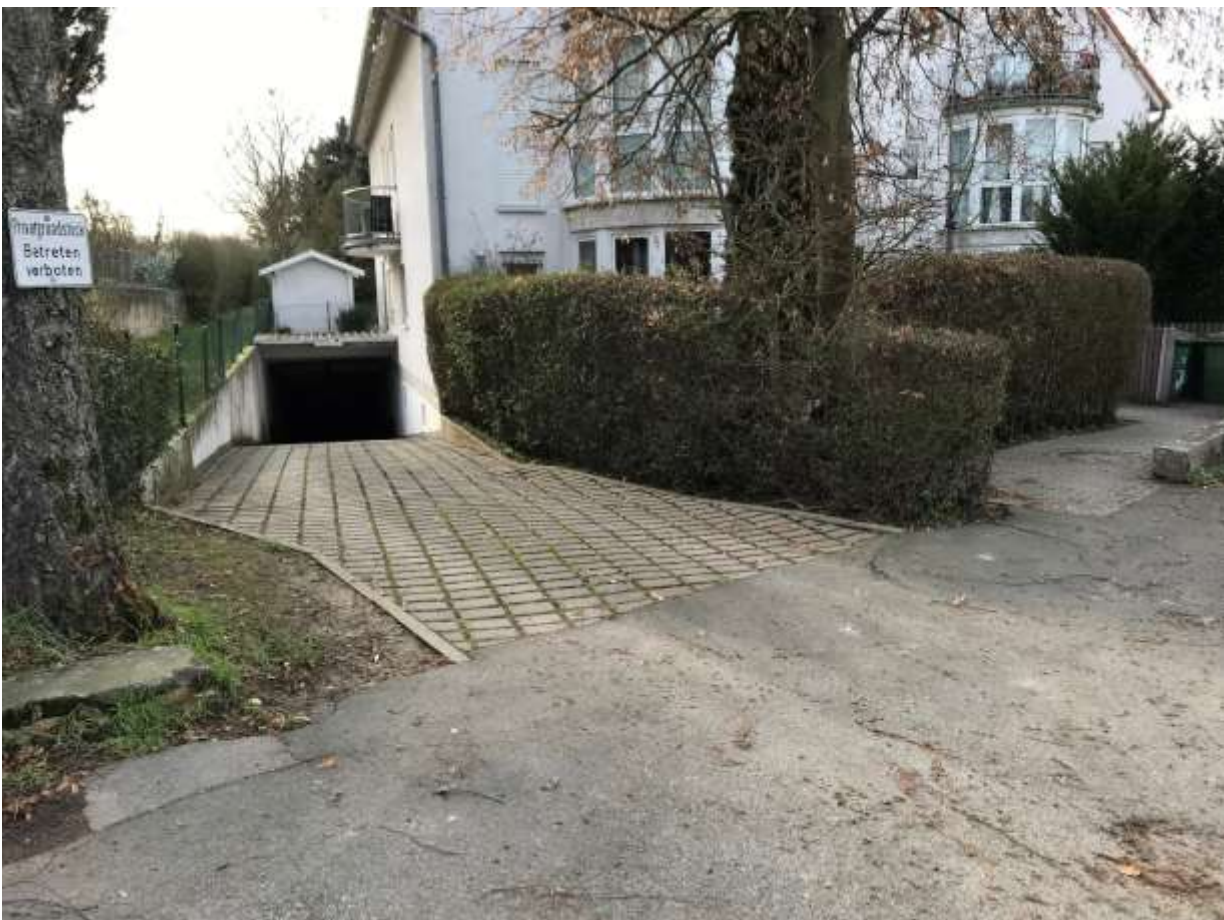
Abbildung 27: Gefährdete Tiefgarage in der Straße „Am Draisberg“

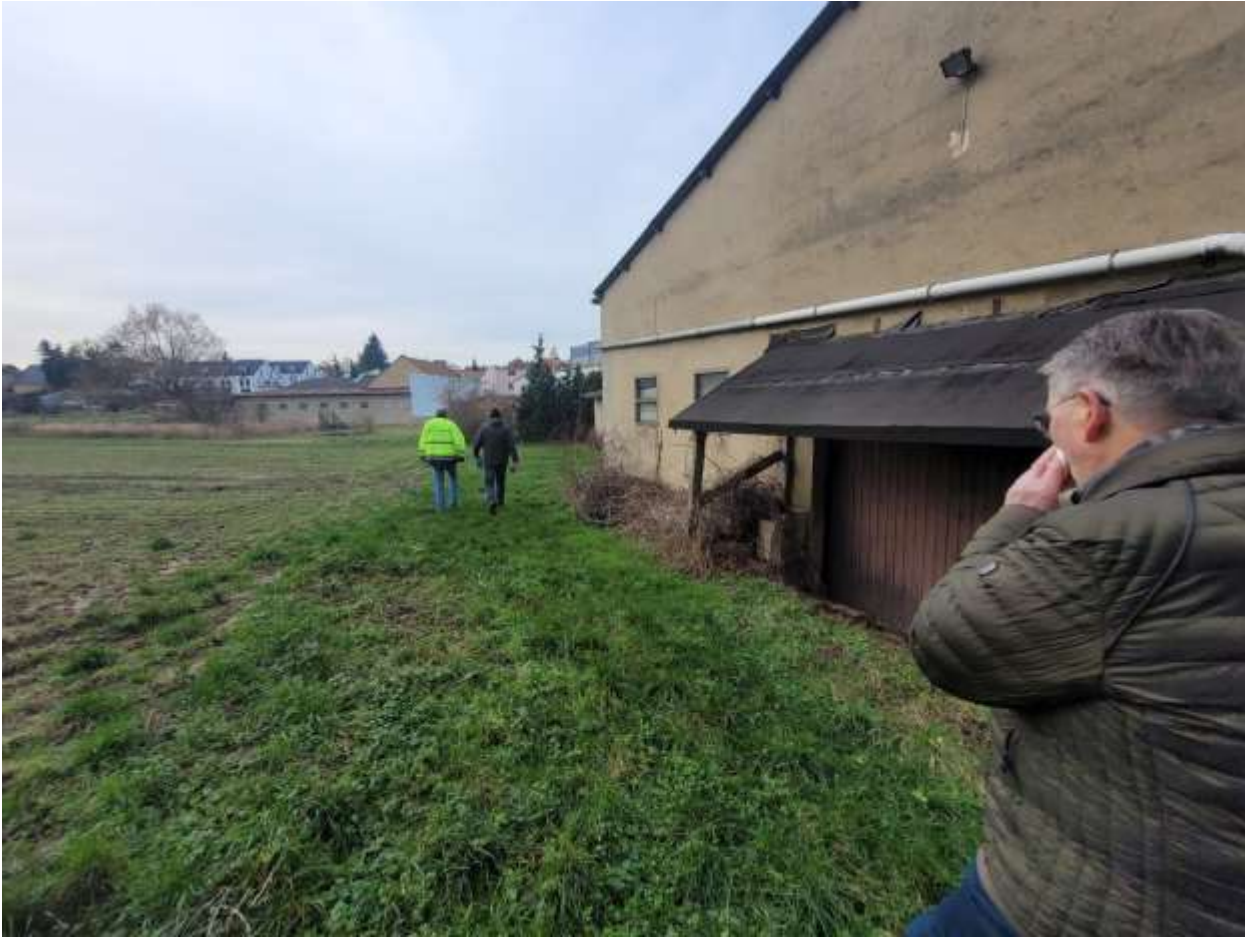
Abbildung 28: Notabflussweg zur Entlastung der Straße „Am Draisberg“

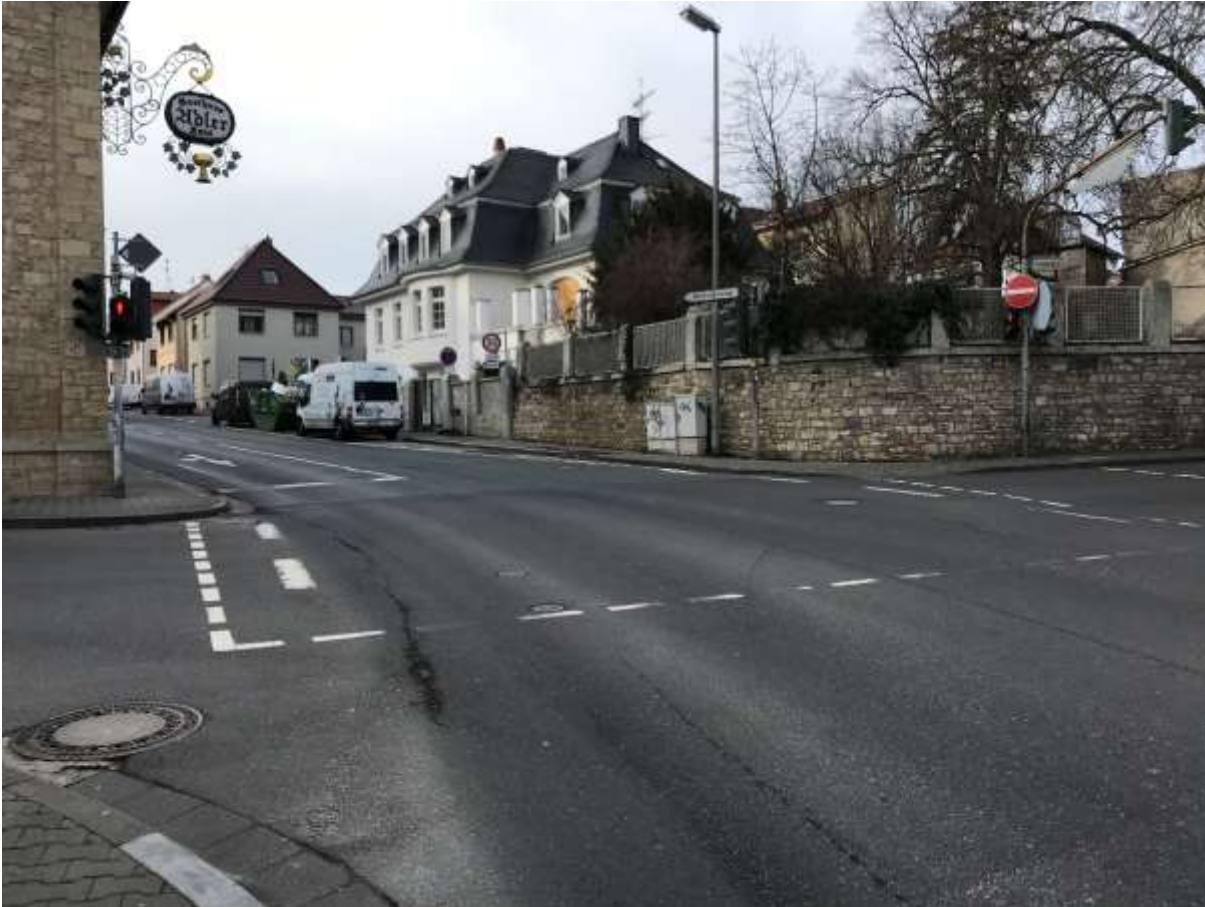
Die Flugplatzstraße und Kurmainzstraße sind in großen Teilen wasserführend. Alle Gebäude mit Kellern, ebenerdigen Lichtschächten sowie tief liegenden Eingängen und Garagen sind gefährdet.

Abbildung 31: Flugplatzstraße

Die betroffenen Anlieger müssen über ihre Gefahrensituation informiert werden, damit sie Maßnahmen zum Eigenschutz (Eigenvorsorge Kat. A) vornehmen können. Bspw. können Kellerfenster durch kleine Mauern und ebenerdige Eingänge durch mobile Hochwasserschutzsysteme geschützt werden.

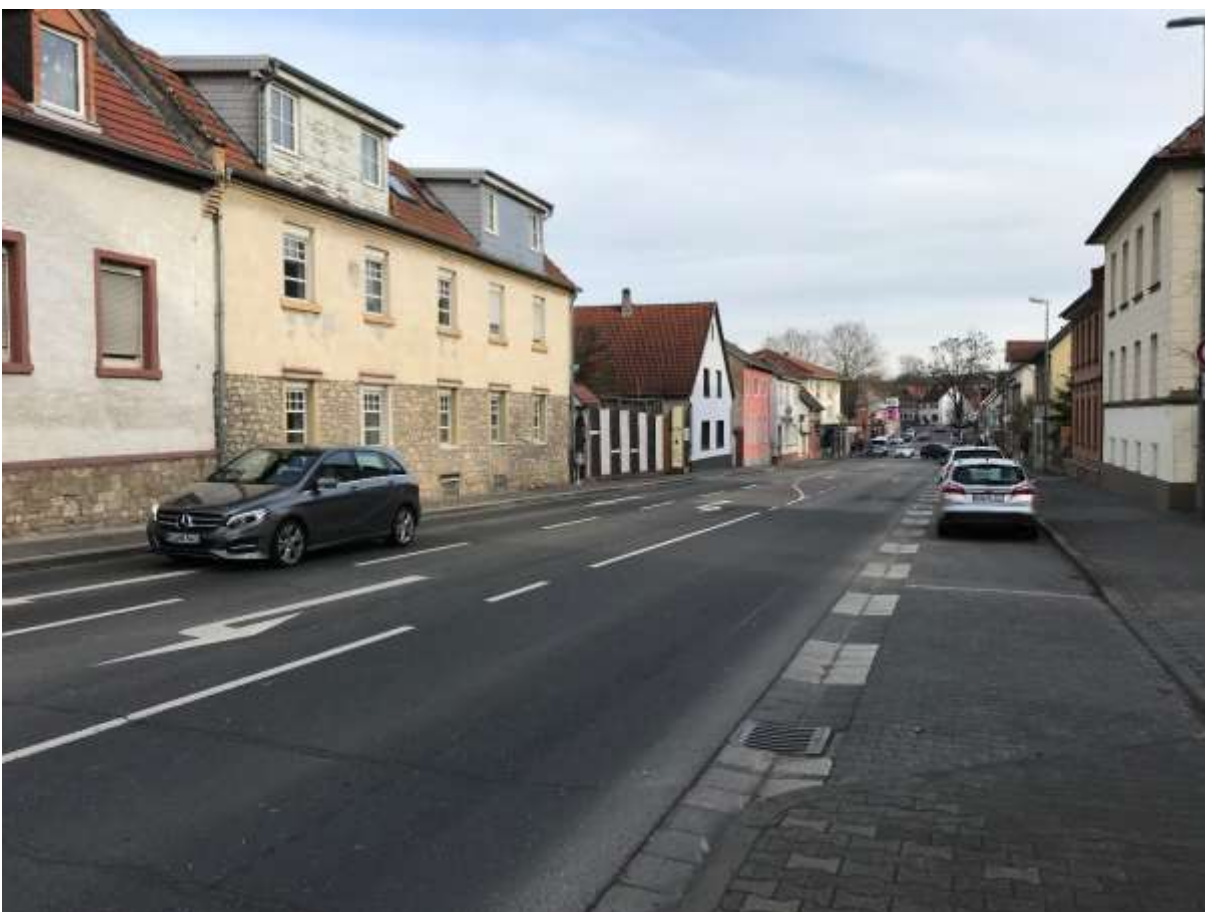
Abbildung 32: Kurmainzstraße

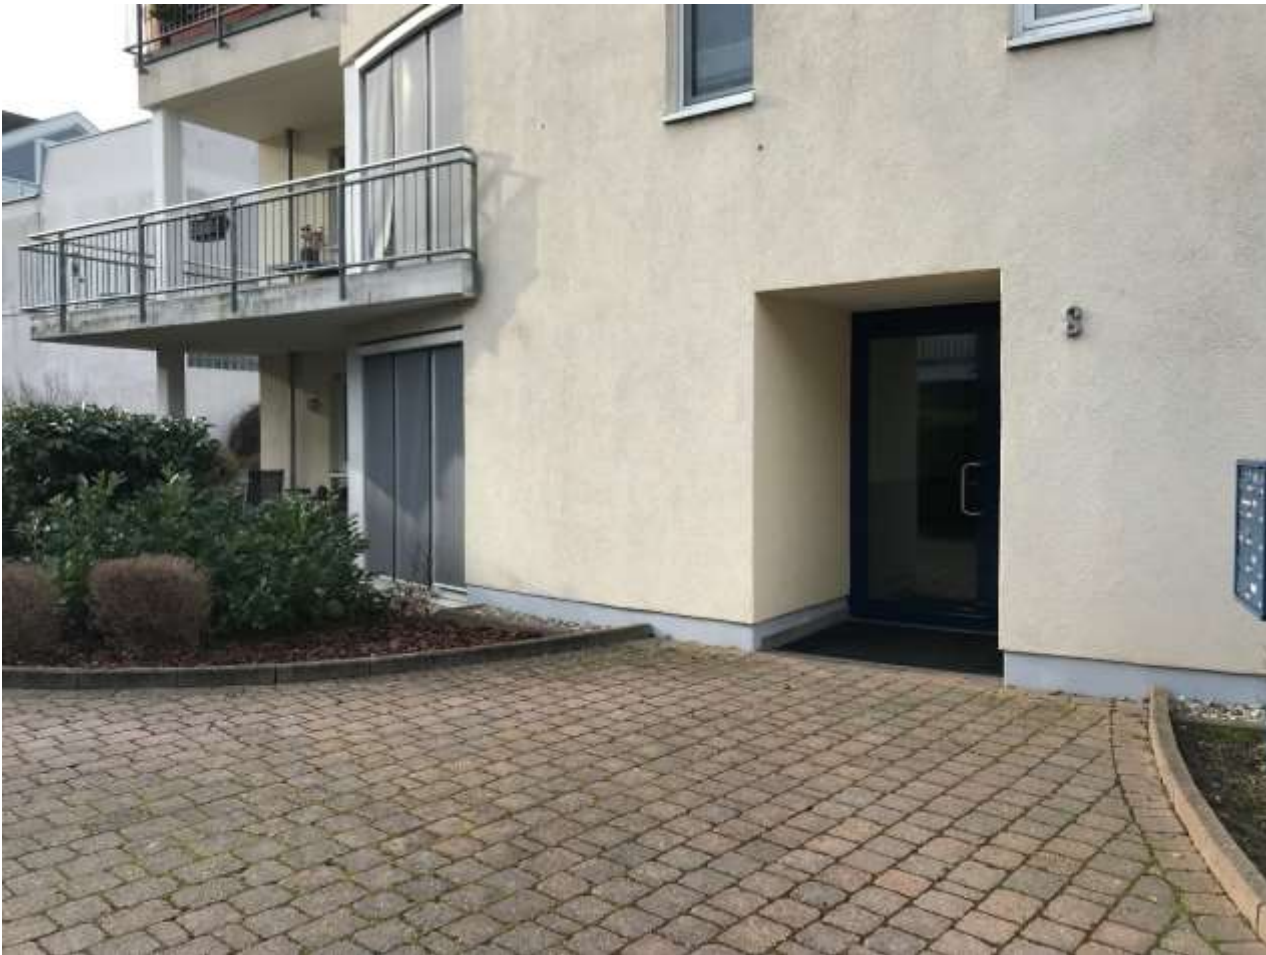
Defizit	Maßnahme
Die Häuser Nr. 6 - 12 am Rodeneck-Platz liegen im überflutungsgefährdeten Bereich. Alle Gebäude mit Kellern, ebenerdigen Lichtschächten sowie tiefliegenden Eingängen und Tiefgaragen sind gefährdet.	Die betroffenen Anlieger müssen über ihre Gefahrensituation informiert werden, damit sie Maßnahmen zum Eigenschutz (Eigenvorsorge Kat. C) vornehmen können.

Abbildung 35. Tiefliegende Eingänge am Rodeneck-Platz
