Hochwasser- und Starkregenvorsorgekonzept HSKV
für die Stadt Mainz Teil 1: Stadtteil Finthen

Bürgerinformationsveranstaltung (BIV)
am 12.12.2023 um 18:00 h
in Finthen im Bürgerhaus

Vortragsmanuskript mit Ergänzungen aus der
Ortsbeiratssitzung und der BIV

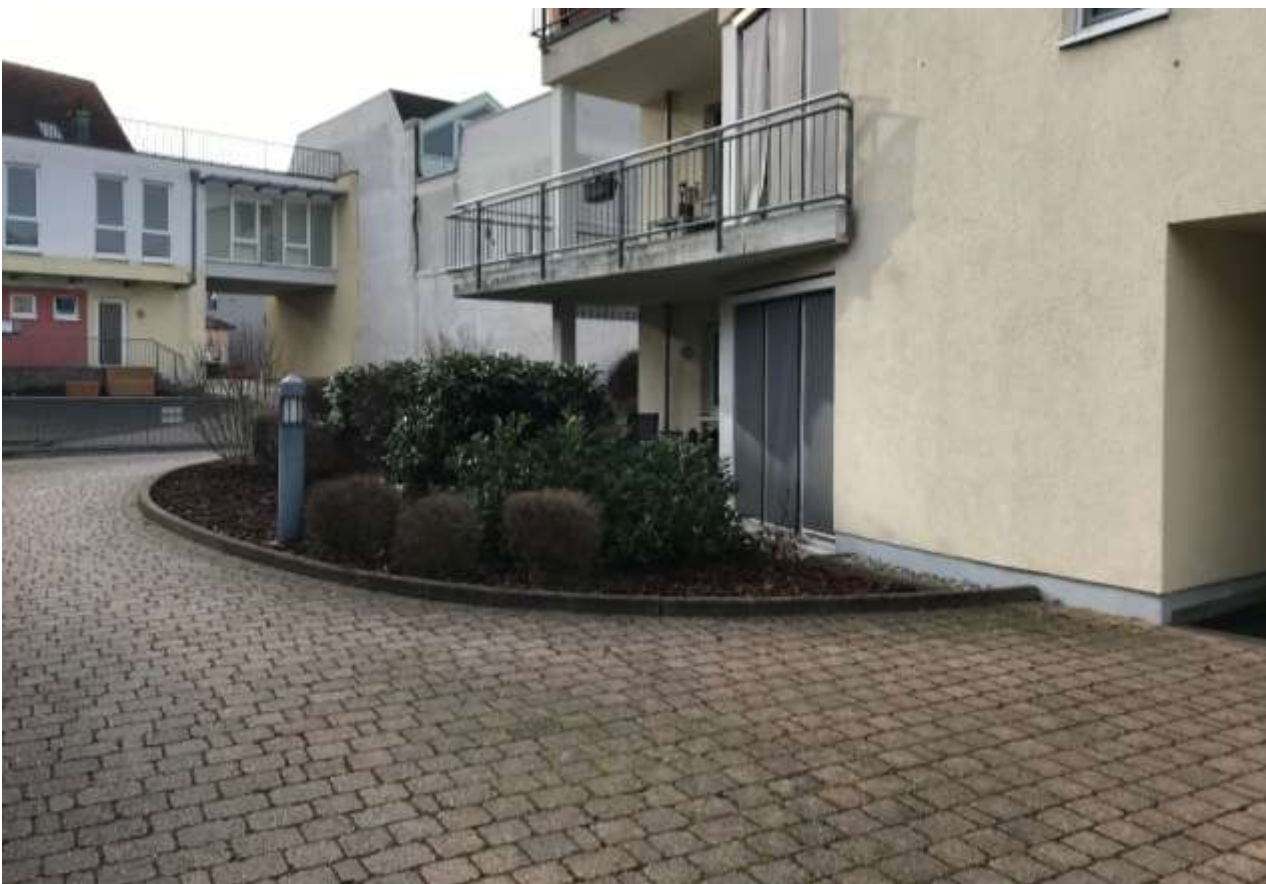
Defizit	Maßnahme
Die Häuser Nr. 6 - 12 am Rodeneck-Platz liegen im überflutungsgefährdeten Bereich. Alle Gebäude mit Kellern, ebenerdigen Lichtschächten sowie tiefliegenden Eingängen und Tiefgaragen sind gefährdet.	Die betroffenen Anlieger müssen über ihre Gefahrensituation informiert werden, damit sie Maßnahmen zum Eigenschutz (Eigenvorsorge Kat. C) vornehmen können.

Abbildung 36: Tiefliegende Eingänge und Tiefgarage am Rodeneck-Platz (im Hintergrund die Zufahrt von der Kurmainzstraße)

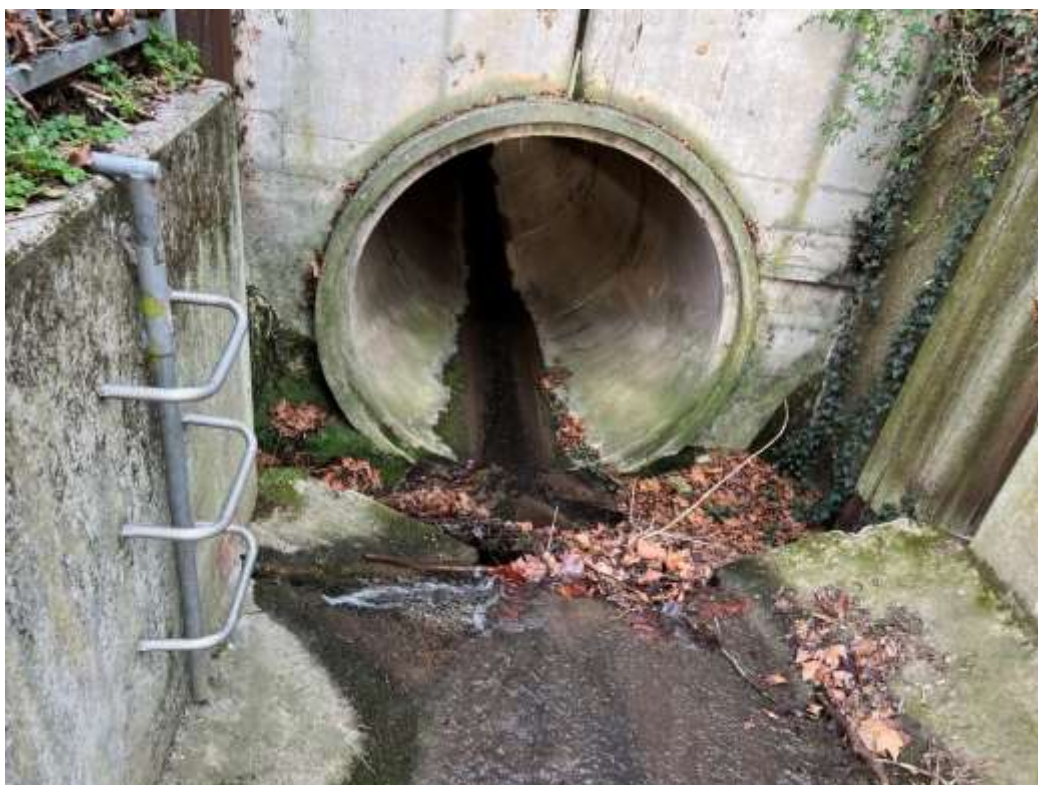
Defizit	Maßnahme
Am Beginn der Verrohrung des Aubaches am Parkplatz am Rodeneck-Platz ist kein Gitter vorhanden, wodurch Geäst in die Verrohrung gelangen und dort zu Verlegungen führen kann. Dies kann zu Rückstau führen.	Vor dem Einlauf in die Verrohrung sollte ein überströmbares Gitter angebracht werden. Das Gitter und die Verrohrung sind zur Erhaltung ihrer Funktionsfähigkeit regelmäßig zu unterhalten (siehe allg. Hinweis [0.3]).

Abbildung 38 Einlaufbereich Verrohrung am Parkplatz des Rodeneck-Platzes (Blickrichtung in Fließrichtung)

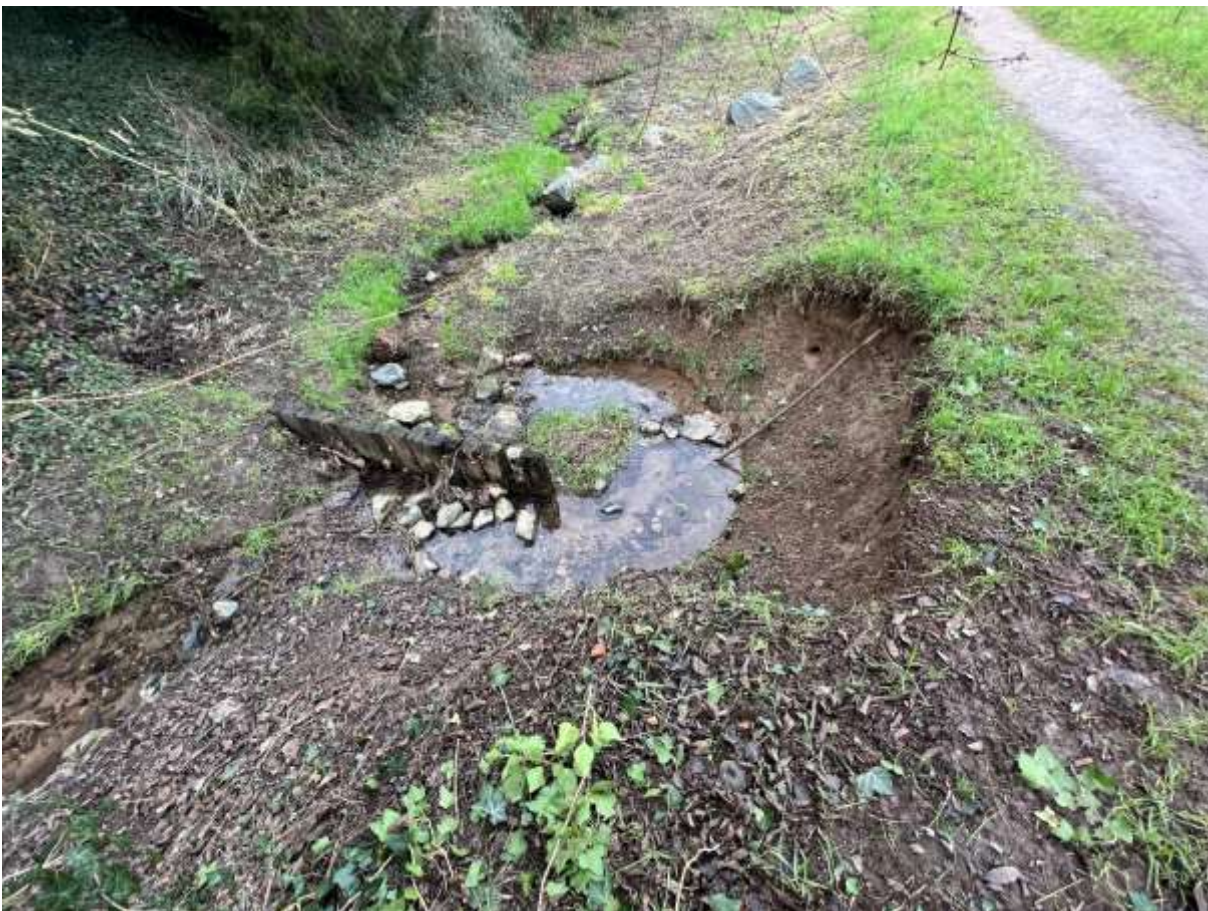
Defizit	Maßnahme
<p>In der Grünanlage unterhalb des Bürgerhauses hat der Aubach die Möglichkeit zur begrenzten eigendynamischen Entwicklung. Zum Zeitpunkt der Ortsbegehung im Januar 2023 ist in einer Kurve ist eine große Auskolkung entstanden, die die Standsicherheit des angrenzenden Fußwegs gefährdet. Bei größeren Abflüssen wird sich die Auskolkung vergrößern und der Gehweg kann abbrechen.</p> <p>Laut Anwohnern wird der Randstreifen des Aubachs gemäht und das abgemähte Gras wird am Gewässer liegen gelassen. Bei einem Hochwasser kann der Grünschnitt weggeschwemmt werden und unterhalb liegende Durchlässe verklauen.</p>	<p>Nach der Ortsbegehung wurde die als Fließhindernis eingebaute Pfahlreihe, die die Auskolkung verursacht hat, durch den Wirtschaftsbetrieb entfernt und ein Stein in den Bach gesetzt.</p> <p>Der Uferbereich des Aubaches ist so zu sichern, dass keine Auskolkungen im Bereich des Gehweges erfolgen können. Die eigendynamische Entwicklung sollte dabei so weit wie möglich bestehen bleiben.</p> <p>Der Grünschnitt ist unmittelbar nach dem Mähen aus dem Uferbereich des Aubachs zu entfernen.</p>

Abbildung 41: Auskolkung des Uferbereiches im Januar 2023 (Blick in Fließrichtung)

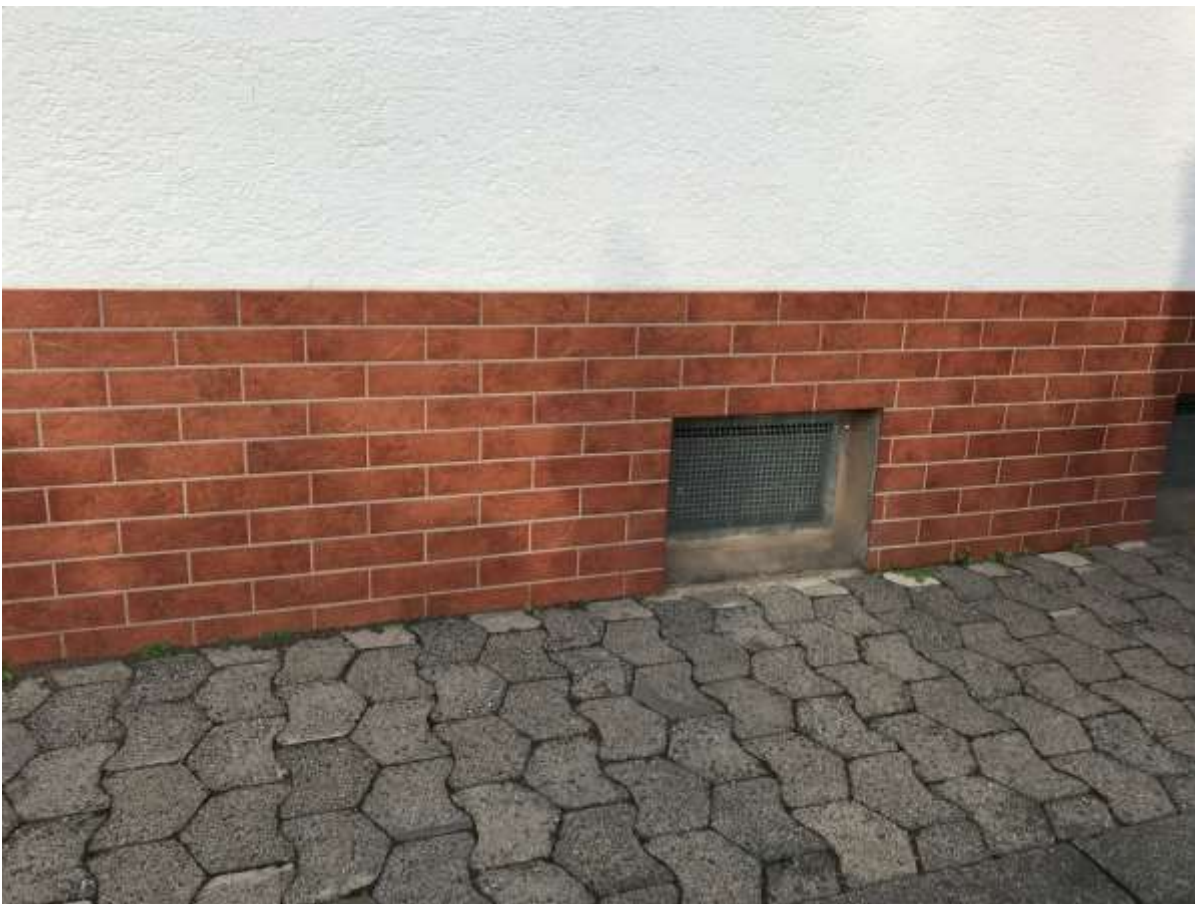
Defizit	Maßnahme
<p>Die Prunkgasse ist bei einem Starkregenereignis wasserführend. Alle Gebäude mit Kellern, ebenerdigen Lichtschächten sowie tiefliegenden Eingängen und Garagen sind gefährdet. Gebäude, die nah am Aubach stehen, sind zudem durch Hochwasser gefährdet. Diese waren in der Vergangenheit bereits betroffen. Der Besitzer von Haus Nr. 21 hat seine ebenerdigen Kellerfenster geschützt. Insbesondere der Neubau hinter Haus Nr. 38 ist durch ebenerdige Eingänge und Fenster gefährdet.</p>	<p>Die betroffenen Anlieger müssen über ihre Gefahrensituation informiert werden, damit sie Maßnahmen zum Eigenschutz (Eigenvorsorge Kat. A und D) vornehmen können.</p> <p>An der Kreuzung Prunkgasse / Aubachstraße steht laut Anwohnern das Wasser auf der Straße und kann nicht abfließen. Durch einen zusätzlichen Straßeneinlauf kann der Oberflächenabfluss in den Aubach geleitet werden.</p>

Abbildung 44: Schutz der Kellerfenster vor Oberflächenabfluss in der Prunkgasse

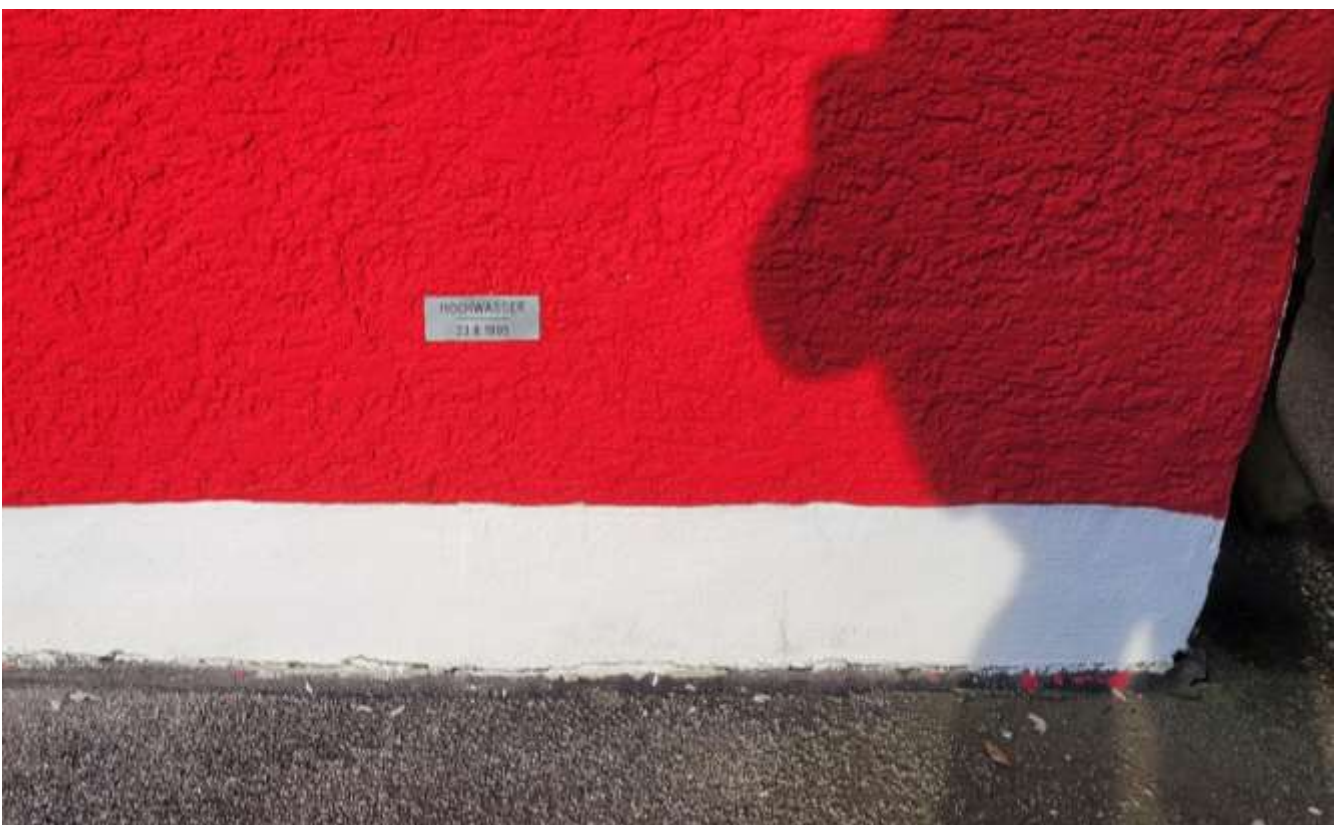
Abbildung 47: Hochwassermarke des Aubachs am Haus Nr. 1 in der Prunkgasse

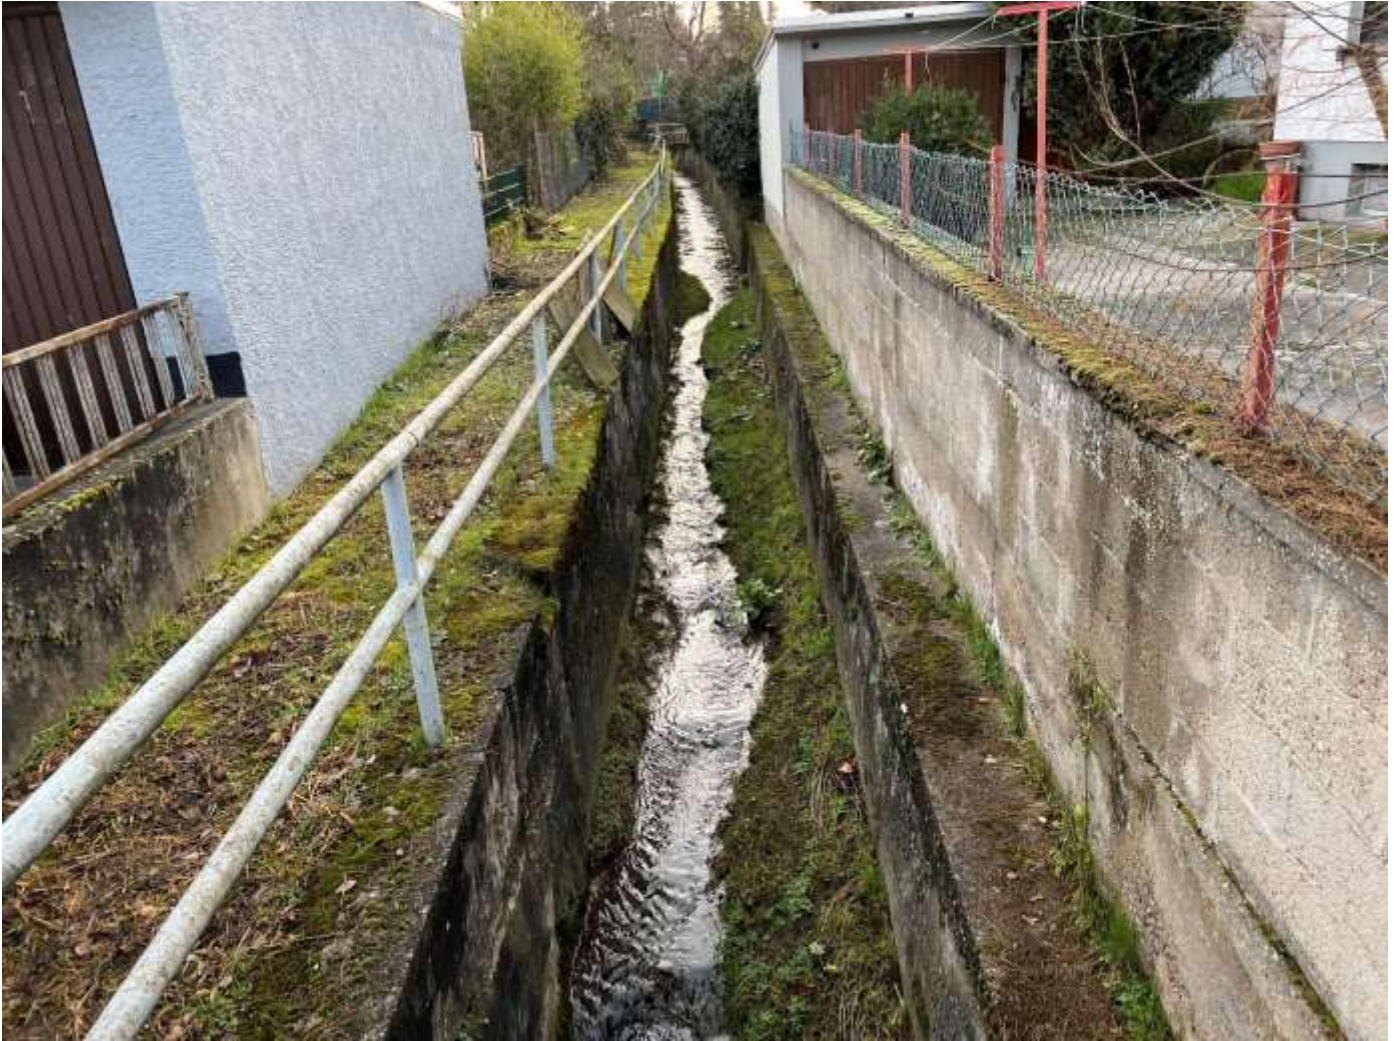
Defizit	Maßnahme
<p>Die Anlieger in der Aubachstraße sind durch Überflutungen des Aubachs und teilweise durch Oberflächenabfluss infolge von Starkregen gefährdet. Alle Gebäude mit Kellern, ebenerdigen Lichtschächten sowie tiefliegenden Eingängen und Garagen sind gefährdet. Viele Anlieger haben ihre Kellerfenster geschützt.</p> <p>Haus Nr. 8 in der Aubachstraße ist ein Neubau und ist zum Aubach hin nicht mit einer Mauer geschützt, wie die Nachbargrundstücke. Zudem hat das Gebäude bodentiefe Fenster und Türen. Laut Hochwassergefahrenkarten kann der Aubach in diesem Bereich ein 100-jährliches Hochwasser im Gewässerprofil abführen. Durch den fehlenden Schutz kann der Aubach an dem Neubau auch bei kleineren Ereignissen ausufern.</p> <p>Unterhalb der Städtischen Kindertagesstätte Aubachstraße, ca. auf Höhe von Haus Nr. 16 verkleinert sich der Querschnitt des Aubachs deutlich und es hat sich Schlamm im Bachbett abgesetzt.</p>	<p>Die betroffenen Anlieger müssen über ihre Gefahrensituation informiert werden, damit sie Maßnahmen zum Eigenschutz (Eigenvorsorge Kat. A und D) vornehmen können. Haus Nr. 8 in der Aubachstraße sollte sich durch eine Mauer zum Aubach hin schützen, die die ursprüngliche Höhe bzw. die des gegenüberliegenden Grundstücks hat.</p> <p>Bei der Unterhaltung des Aubachs muss der ordnungsgemäße Mittelwasserabfluss gesichert werden (siehe allg. Hinweis [0.3]). Der Mittelwasserabfluss wird durch die Ablagerungen nicht behindert. Aufgrund der dichten Bebauung am Aubach und des hohen Schadenspotenzials sollten dennoch in Abstimmung mit der unteren Wasserbehörde die Ablagerungen entfernt werden.</p>

Abbildung 48: Ablagerungen im Aubachs unterhalb der Kita

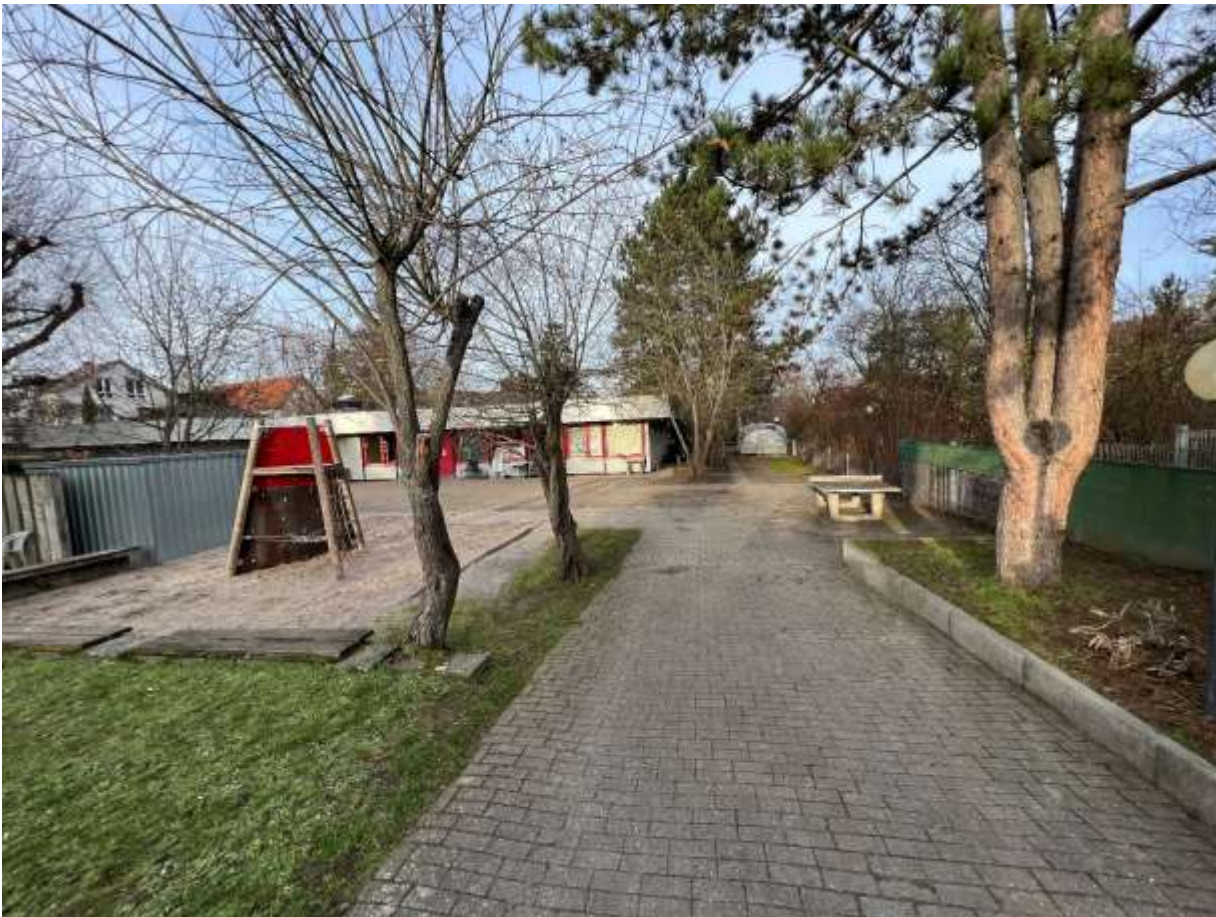
Defizit	Maßnahme
<p>Die Städtische Kindertagesstätte befindet sich direkt am Aubach und liegt tiefer im Gelände. Sie ist durch Flächeneinstau bei einem Hochwasser des Aubachs und infolge von Starkregen gefährdet. Die Kita ist schon älter und soll erneuert werden.</p>	<p>Die Kindertagesstätte sollte durch Objektschutzmaßnahmen geschützt werden. Ein Neubau sollte höher gebaut oder an einen anderen Standort errichtet werden.</p> <p>Die Kita muss in den Alarm- und Einsatzplan der Stadt Mainz aufgenommen werden.</p>

Abbildung 51: Städtischen Kita Aubachstraße mit ebenerdigen Eingängen (rechts fließt der Aubach)

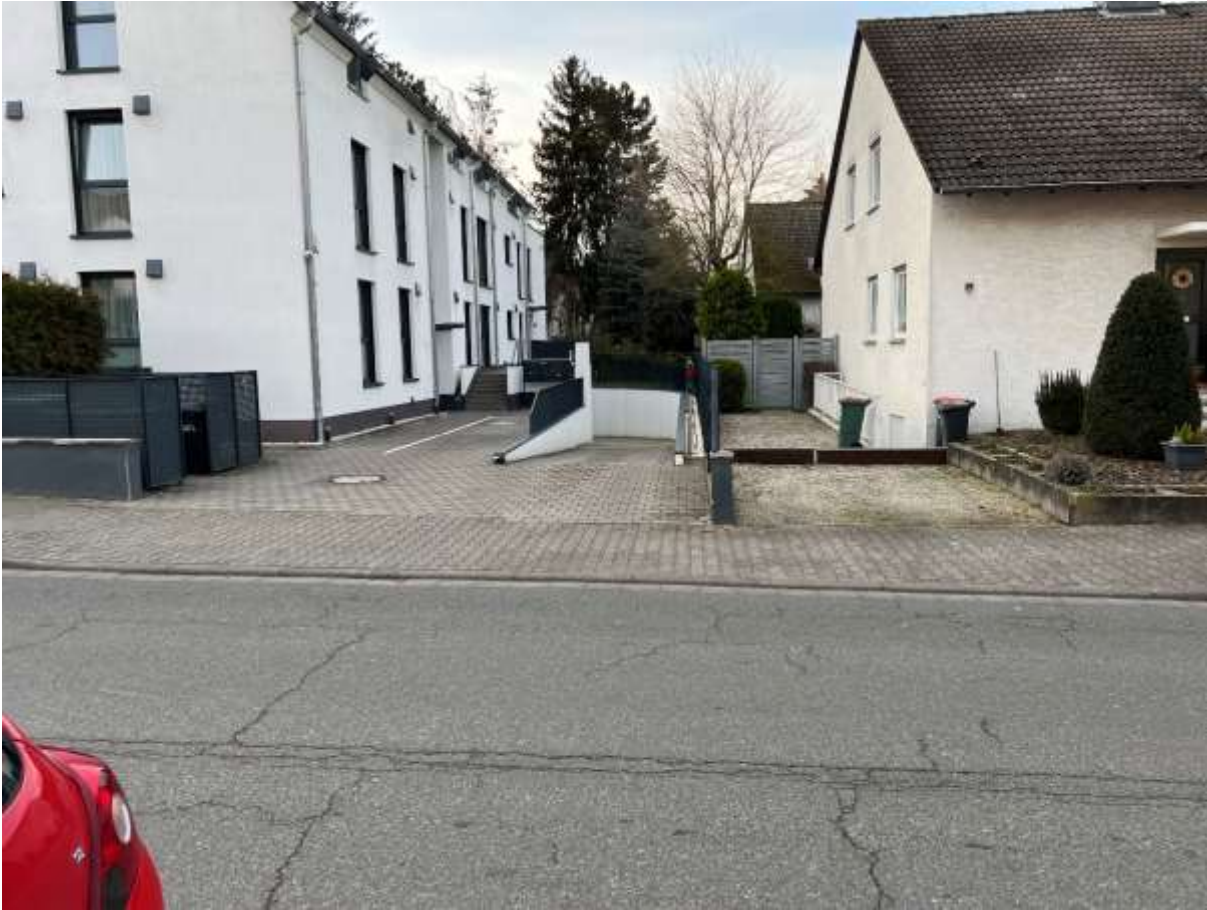
Defizit	Maßnahme
<p>Die Häuser im nördlichen Teil der Poststraße und in großen Teilen der Gonsenheimer Straße liegen im Überschwemmungsgebiet eines Extremhochwassers des Aubachs und im Bereich von Flächeneinstau infolge von Starkregen. Alle Gebäude mit Kellern, ebenerdigen Lichtschächten sowie tiefliegenden Eingängen und Garagen sind gefährdet. Insbesondere die Neubauten sind in diesem Bereich ungeschützt.</p> <p>Auf Höhe von Haus Nr. 18 in der Gonsenheimer Straße ist der östlich an den Aubach angrenzende Hang sehr steil und dicht bewachsen. Zum Teil sind die Sträucher abgestorben. Dieses Totholz kann bei einem Hochwasser abgeschwemmt werden und unterhalb liegende Brückendurchlässe verklausen. Oberhalb des Hangs steht eine Betonmauer bzw. eine Garage. Laut Anwohnern ist vor einigen Jahren ein Betonteil der Garage in den Bach gestürzt.</p> <p>An einigen Stellen wird Schnittholz direkt am Aubach gelagert. Dies stellt eine Gefahr bei Hochwasser dar.</p> <p>Laut Anwohnern kommt es in der Gonsenheimer Straße des Öfteren zu Rückstau aus dem Kanal im Straßenbereich.</p>	<p>Die betroffenen Anlieger müssen über ihre Gefahrensituation informiert werden, damit sie Maßnahmen zum Eigenschutz (Eigenvorsorge Kat. C und D) vornehmen können.</p> <p>Das am Aubach gelagerte Schnittholz muss durch die Eigentümer entfernt werden.</p> <p>Am östlichen Hang des Aubachs sollte der Bewuchs zurückgeschnitten, Totholz entfernt und der Hang gesichert werden. Laut Ortsbeirat im November 2023 wurden die Sträucher und Bäume durch das Grünamt zurückgeschnitten.</p> <p>Der Eigentümer oberhalb des Hangs muss seine Mauer bzw. Garage sichern.</p> <p>Der Wirtschaftsbetrieb wird sich die Situation zur Thematik Kanalüberstau vor Ort ansehen und die Kanalnetzberechnung überprüfen.</p>

Abbildung 54: ebenerdige Eingänge und Tiefgarage in der Gonsenheimer Straße

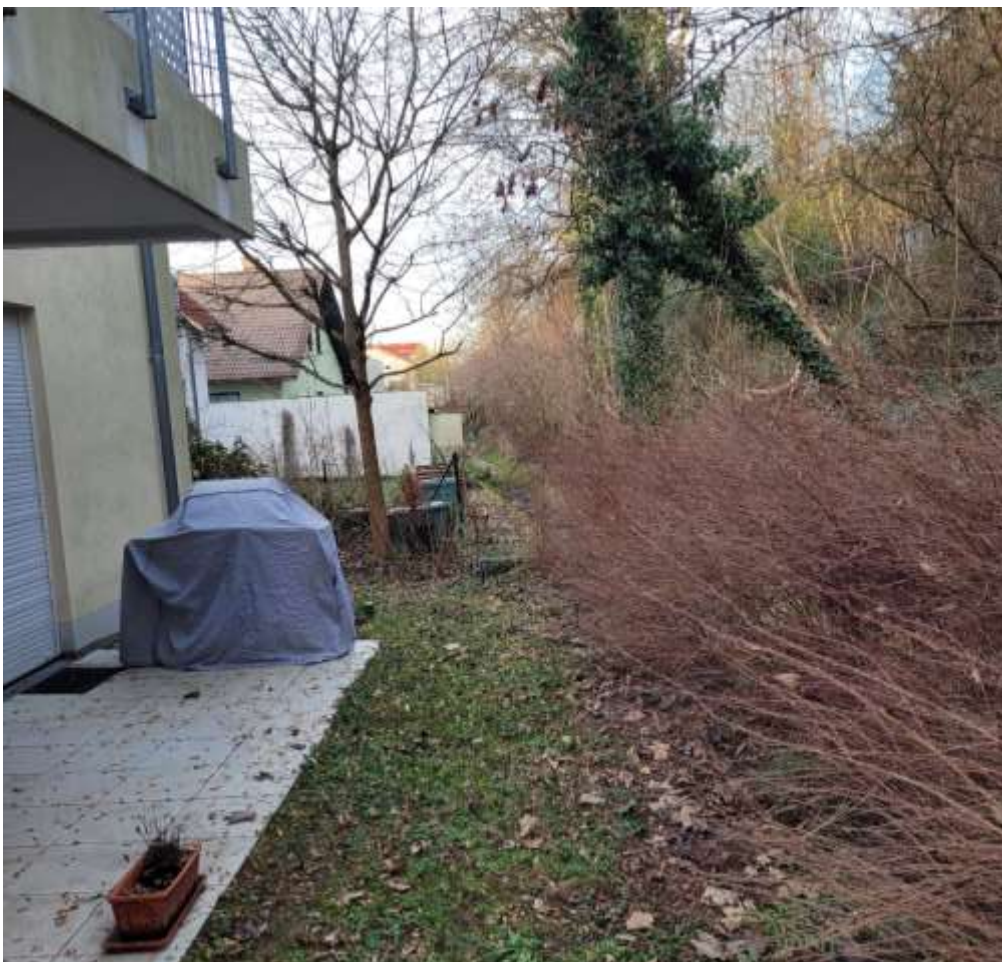
Abbildung 55: Haus mit ebenerdigem Eingang direkt am Aubach

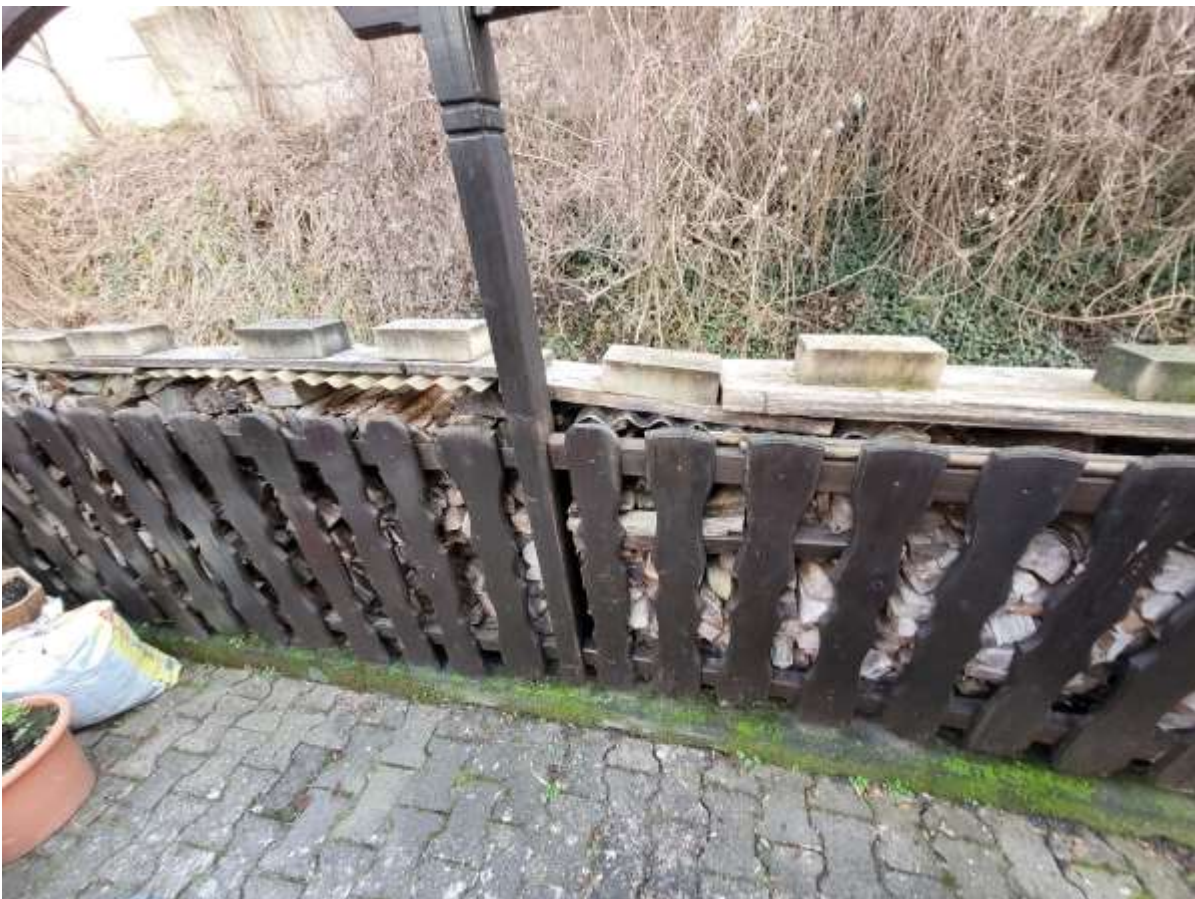
Abbildung 57: Lagerung von Schnittholz direkt am Aubach

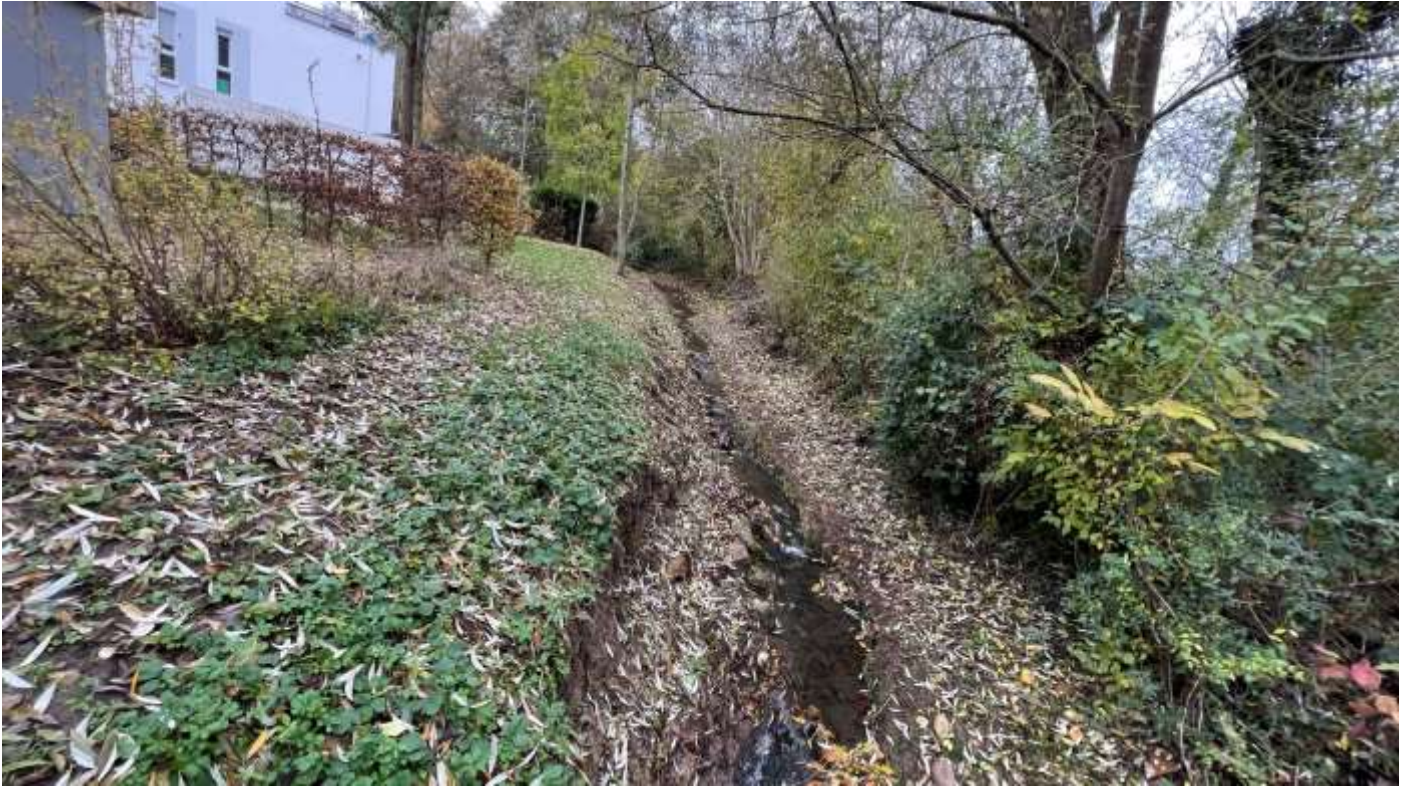
Defizit	Maßnahme
<p>Das Ufer des Gonsbachs ist nördlich von Haus Nr. 53 in der Gonsenheimer Straße teilweise weggebrochen und es ist eine steile Abbruchkante entstanden. Wird der ursprüngliche Uferbereich nicht wiederhergestellt, kann die Auskolkung sich in Richtung der Wohnbebauung weiter ausbreiten und so gegebenenfalls diese gefährden. Laut Anwohnern wurde das Umweltamt und die SGDS bereits informiert.</p> <p>Die Gonsenheimer Straße ist bei einem Starkregenereignis wasserführend, wodurch in diesem Bereich die Kanalisation überlastet wird und es zu Wasseraustritt über die Kanaldeckel kommt. Das austretende Wasser läuft dann oberflächlich an der Wohnbebauung vorbei zum Gonsbach ab, wodurch Gebäude in diesem Bereich überschwemmungsgefährdet sind.</p>	<p>Der Uferbereich ist wiederherzustellen, um Schäden an der angrenzenden Wohnbebauung zu verhindern. Die Ursache für die Auskolkung sollte ermittelt und behoben werden.</p> <p>Die betroffenen Anlieger müssen über ihre Gefahrensituation informiert werden, damit sie Maßnahmen zum Eigenschutz (Eigenvorsorge Kat. A und C) vornehmen können. Die Gonsenheimer Straße sollte als Notabflussweg gesichert werden. Dies ist überwiegend nur mit privaten Objektschutzmaßnahmen möglich.</p> <p>Der Wirtschaftsbetrieb wird sich die Situation zur Thematik Kanalüberstau vor Ort ansehen und die Kanalnetzrechnung überprüfen.</p>

Abbildung 79: Auskolkung des Gonsbachs (Blick entgegen der Fließrichtung)

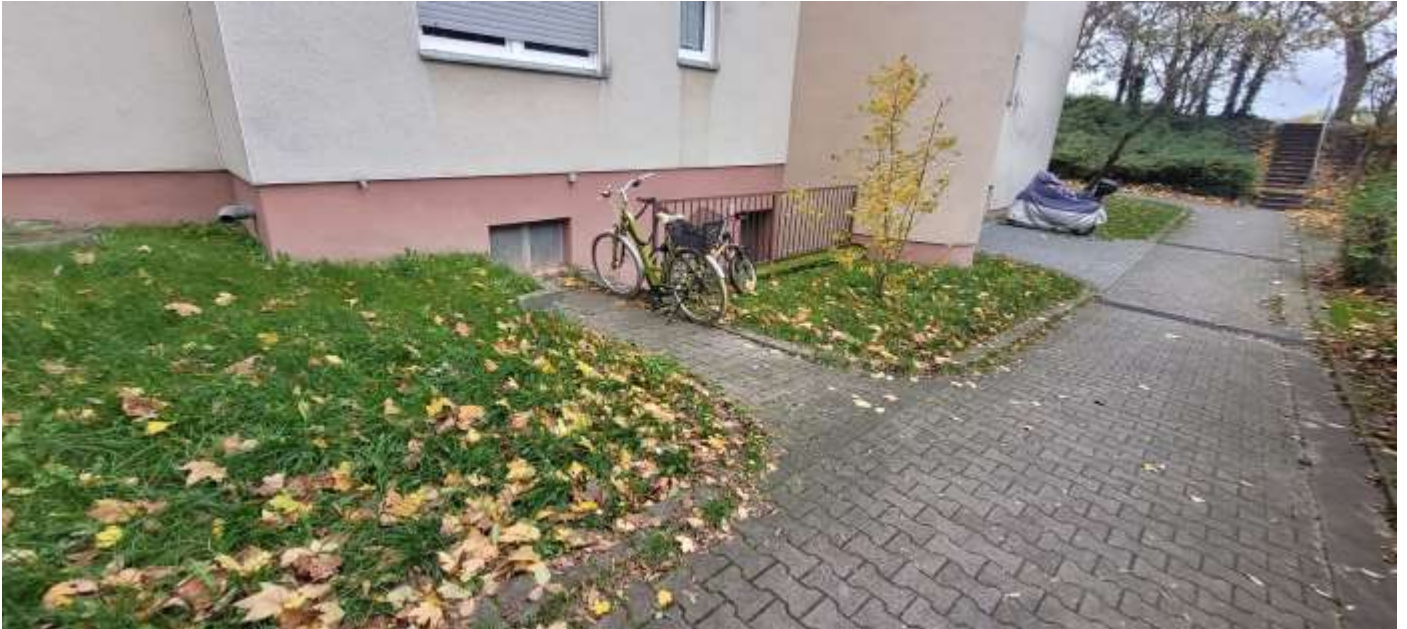
Defizit	Maßnahme
<p>Die Hochhäuser in diesem Bereich liegen in einem lokalen Tiefpunkt. Bei Starkregenereignissen sind alle Gebäude mit Kellern, ebenerdigen Lichtschächten sowie tiefliegenden Eingängen und Garagen sind gefährdet. Bspw. könnte bei Haus Nr. 331 und Nr. 351 Wasser in den Keller eindringen.</p> <p>Von den westlich gelegenen landwirtschaftlichen Flächen besteht keine Gefährdung, da die Waldhausenstraße höher liegt. Das Wasser aus dem Außengebiet staut sich auf den landwirtschaftlichen Flächen ein.</p>	<p>Die betroffenen Anlieger müssen über ihre Gefahrensituation informiert werden, damit sie Maßnahmen zum Eigenschutz (Eigenvorsorge Kat. C) vornehmen können. Kellerabgänge können durch den Bau einer zusätzlichen Stufe bzw. eines Podests geschützt werden.</p>

Abbildung 83: tiefliegende Kellereingänge im Bereich von Haus Nr. 353 des Sertoriusrings

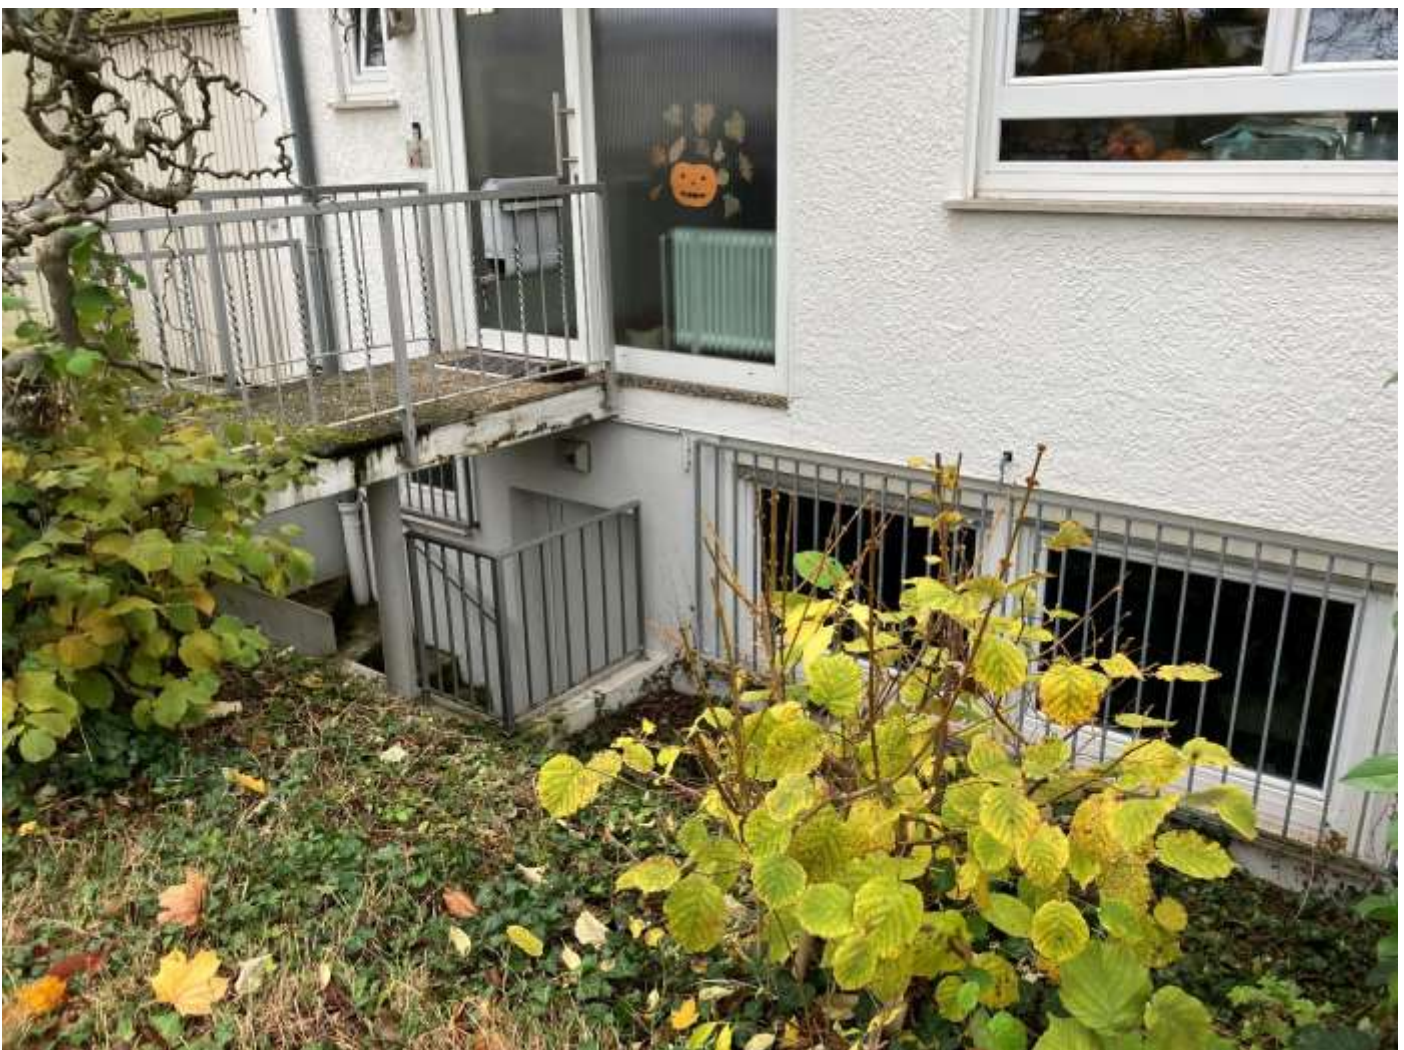
Der Sertoriusring ist in diesem Bereich wasserführend. Die Straße ist sehr breit und zur nördlichen Straßenseite geneigt. Sollte es dennoch in diesem Bereich zu Wasseraustritt aus dem Straßenbereich in die südliche Bebauung kommen, sind die tiefliegenden Einliegerwohnungen überflutungsgefährdet. Die nördliche Bebauung liegt höher und ist nicht durch die Straße gefährdet.

Abbildung 87: Kellerwohnung im Sertoriusring im Bereich der Häuser Nr. 14 bis 26

Die betroffenen Anlieger müssen über ihre Gefahrensituation informiert werden, damit sie Maßnahmen zum Eigenschutz (Eigenvorsorge Kat. A) vornehmen können.

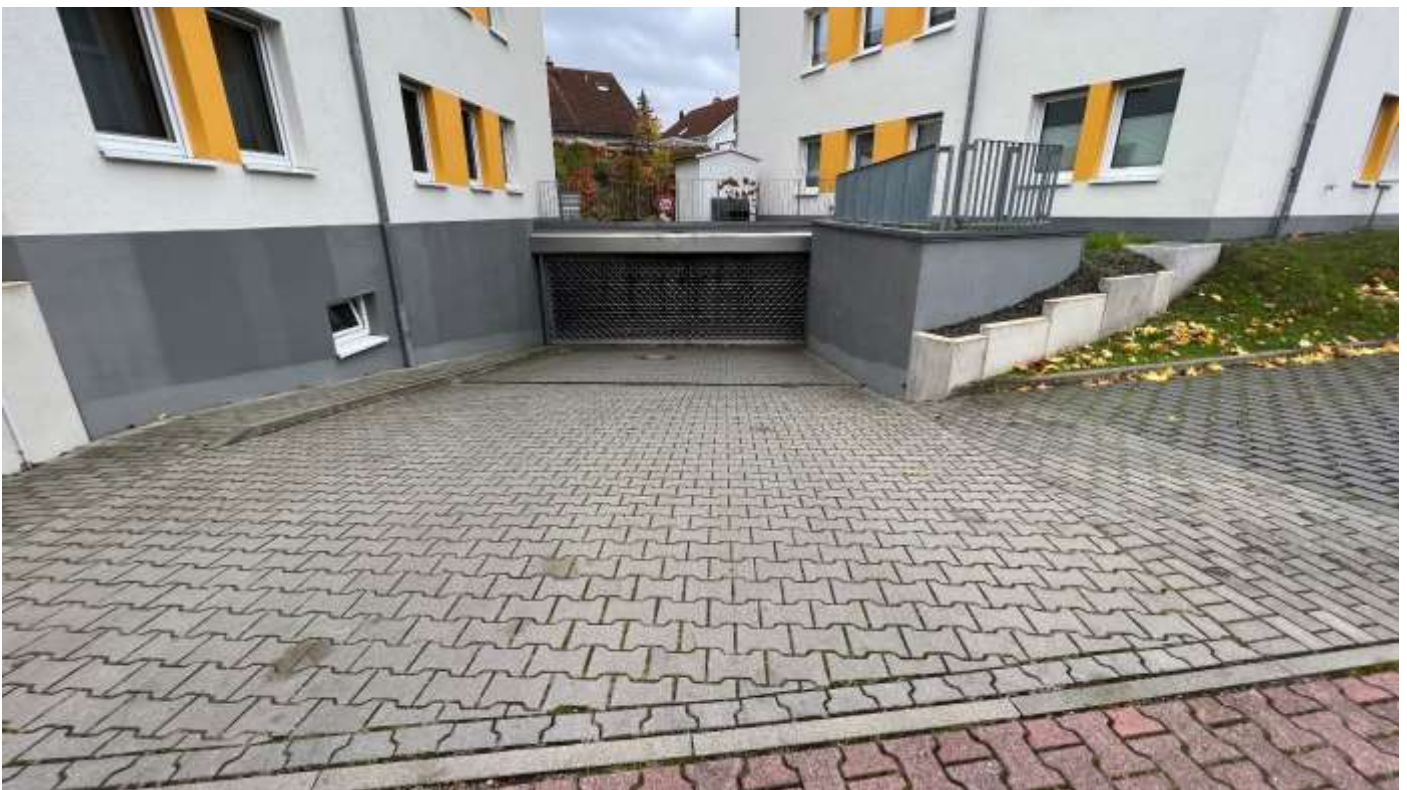
Defizit	Maßnahme
<p>Der östliche Sertoriusring ist wasserführend und es kann zu Flächeneinstau kommen. Auf Höhe von Haus Nr. 263 befindet sich der Straßentiefpunkt und der Bordstein ist an der Tiefgaragenzufahrt abgesenkt. Bei einem Starkregenereignis kann Wasser in die Tiefgarage eindringen.</p> <p>In der Einfahrt zur Tiefgarage ist eine Querrinne eingebaut. Da diese deutlich tiefer als das Straßenniveau liegt, kann es bei Starkregen zu Rückstau aus dem Kanal und zu einer zusätzlichen Gefährdung der Tiefgarage kommen.</p>	<p>Die betroffenen Anlieger müssen über ihre Gefahrensituation informiert werden, damit sie Maßnahmen zum Eigenschutz (Eigenvorsorge Kat. A und C) vornehmen können.</p> <p>Die Querrinne sollte ans obere Ende der Einfahrt verlegt bzw. eine neue Querrinne errichtet werden. Durch den Bau einer überfahrbaren Schwelle zur Straße hin, kann die Gefahr des Eindringens von Oberflächenabfluss verringert werden.</p>

Abbildung 92: Tiefgarage im östlichen Bereich des Sertoriusrings
