### **1. FSV Mainz 05, Neubau eines Multifunktionsgebäudes am Bruchwegstadion, Mainz Norm- und Richtliniengerechte Maßnahmen zum Schutz von Bestandsbäumen**

#### **Vorhabenbezogener Bebauungsplan „Geschäftsstelle Mainz 05 - VEP (H96)**

**Projektnr.** 2023334

**Gezeichnet:** Dipl. Biol. Jan Goevert am 14.02.2024

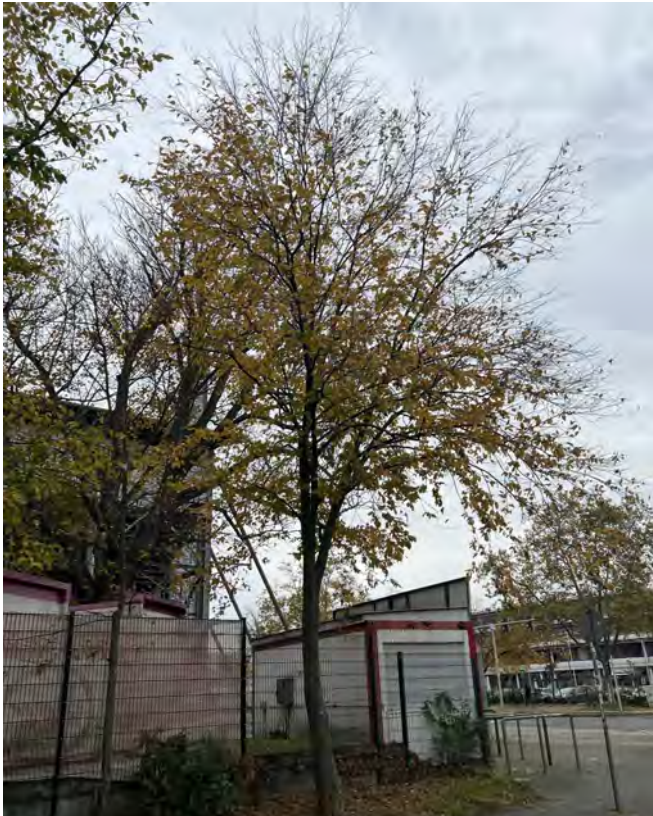
Nr. S1, Carpinus betulus

Vitalität/Zustand: VS1, gesund/leicht geschädigt

verkehrssicher: ja

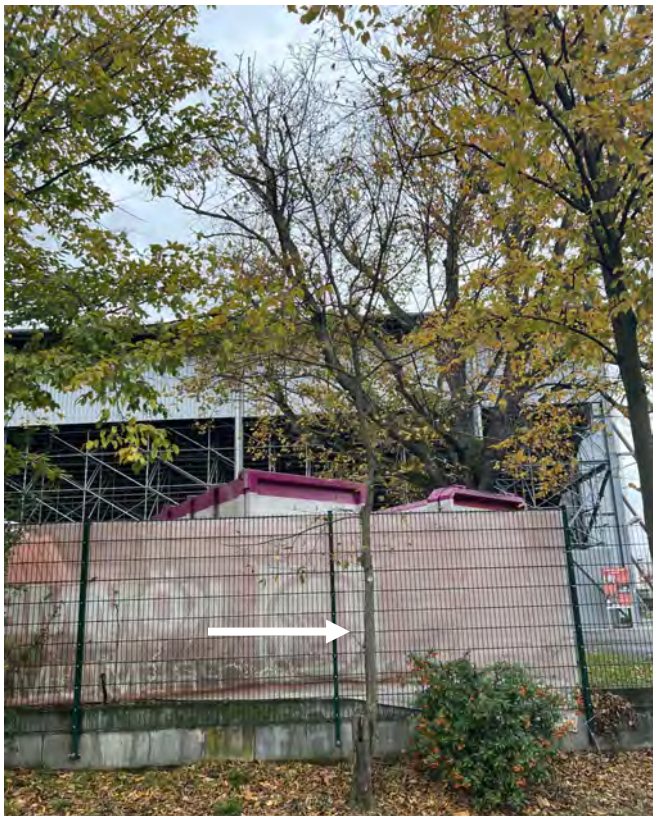
Nr. S2, Carpinus betulus

Vitalität/Zustand: VS3, stärker geschädigt

Verkehrssicher: nein

Auf dem städtischen Grundstück entlang des Zaunes ist ein Baum (Nr. S2) aufgrund der festgestellten Schäden und Vitalitätsverlusten nicht erhaltungswürdig. Die Fällung dieses Baumes wird unabhängig von der gegenwärtigen Planung aus pflegerischen Gründen und zur Herstellung der Verkehrssicherheit aus baumsachverständiger Sicht vorgeschlagen. Da bei diesem Baum keine signifikanten Lebensstätten (Habitats) im Sinne des Bundesnaturschutzgesetzes vorgefunden wurden, ist der Erhalt eines Torsos als Habitatbaum nicht ratsam.

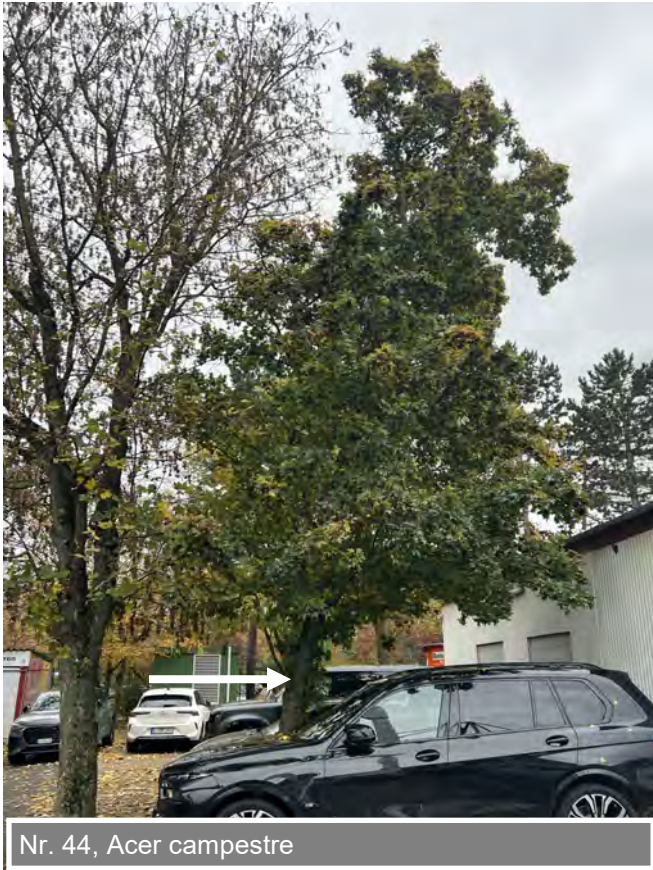
**Nr. 44: Acer campestre  
Feldahorn**

Vitalität/Zustand: VS2, stärker geschädigt

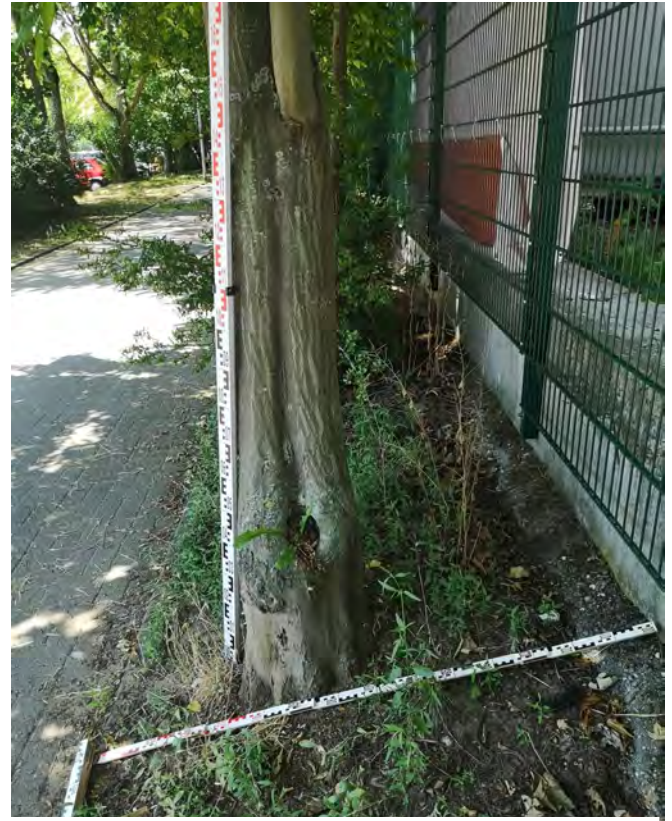
S1, L-Steinmauer verbleibt, Zaun wird abgebaut

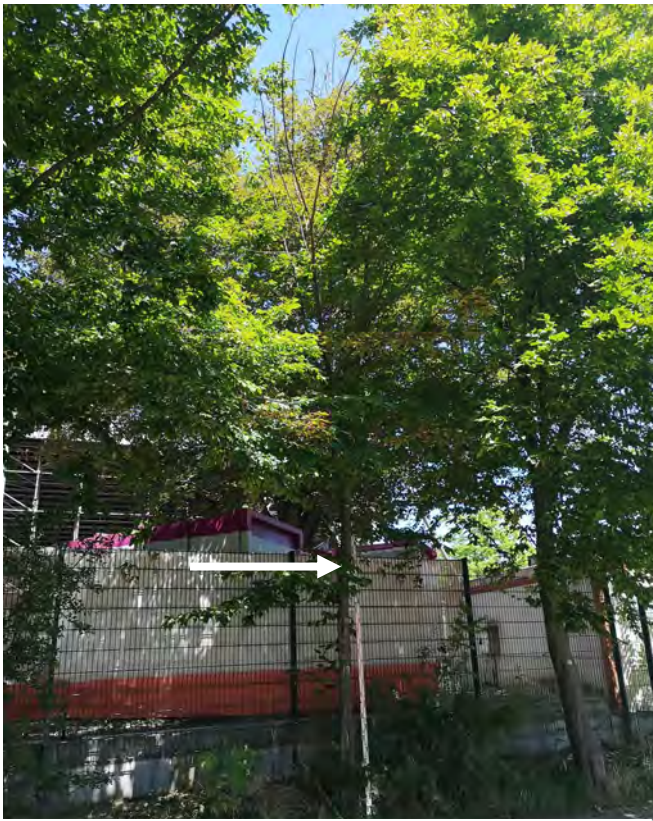
S2, Gesamtansicht

Baum ist abgestorben und demnach nicht erhaltungswürdig

Erhaltungsfähig: nein

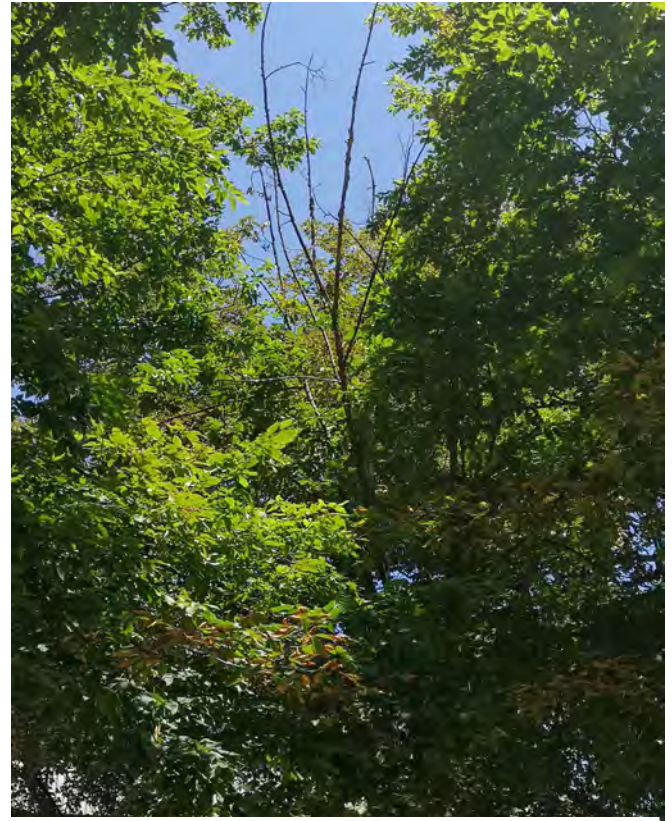
S2, Baum ist abgestorben

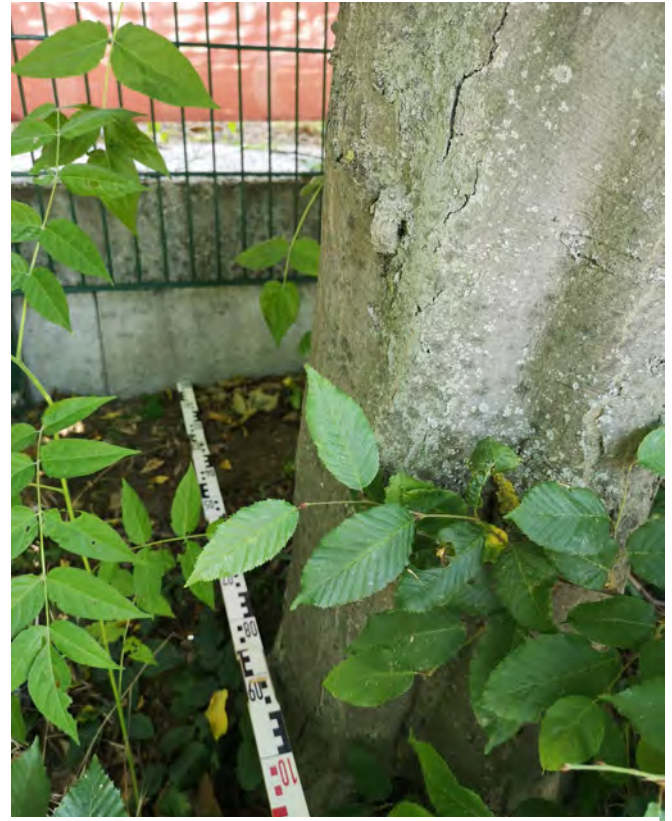
S3, L-Steinmauer verbleibt, Zaun wird abgebaut

baumschutzfachliche Baubegleitung für die Dokumentation und  
ggf. technische Anleitung/Hilfestellung bei der Durchführung von  
Maßnahmen erforderlich

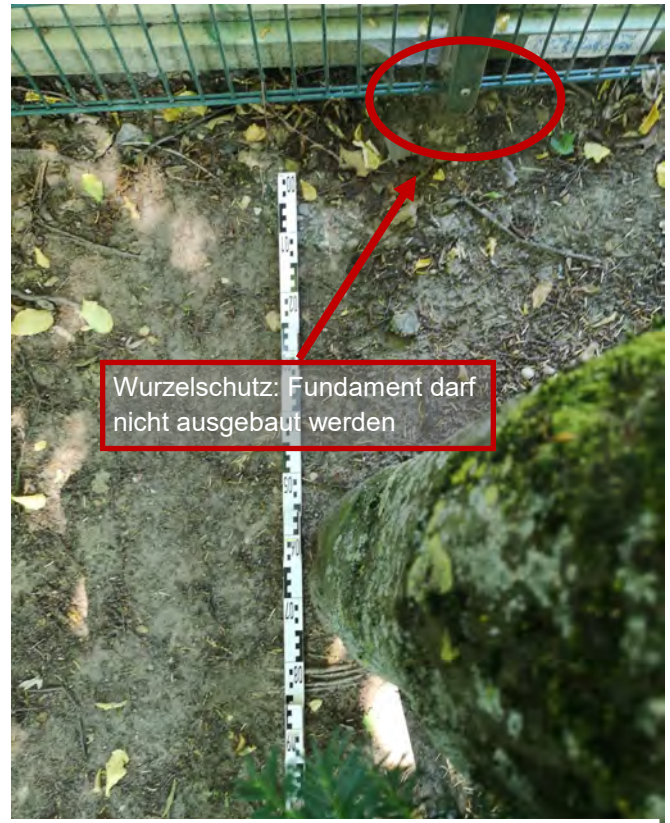
S6, Zaun wird abgebaut, Fundament verbleibt

Wurzelschutz: Fundament darf nicht ausgebaut werden

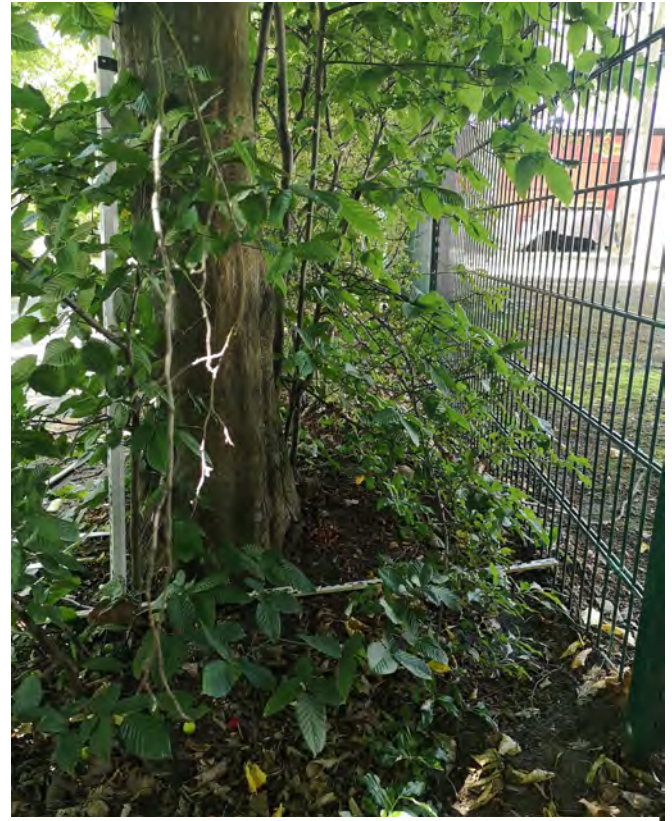
S8, Zaun wird abgebaut, ggf. Stammaustriebe entf.

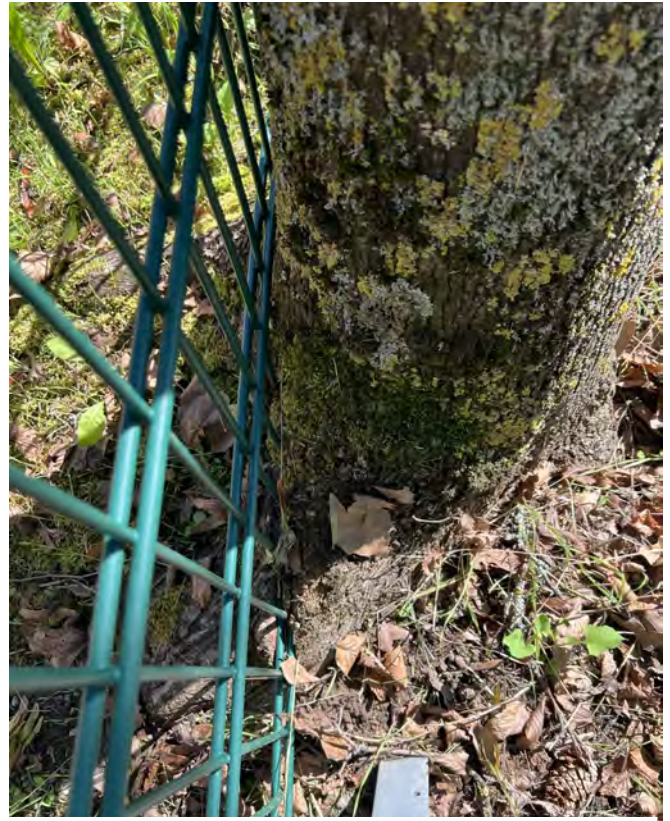
Schutzmaßnahmen: Da der Stabgitterzaun in den Stammfuß eingewachsen ist, können keine sinnvollen Maßnahmen für den Baumschutz durchgeführt werden, die geplante Wegeführung kreuzt zudem den Baumstandort

S9, Stabgitterzaun ist im Stammfuß eingewachsen

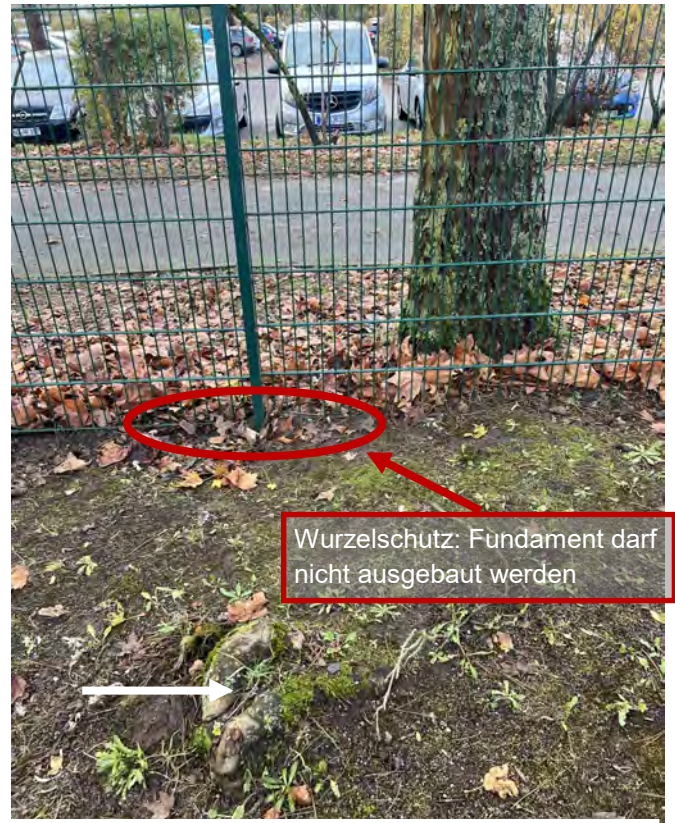
S11, oberflächennahe Wurzel

Wurzelschutz: Fundament darf  
nicht ausgebaut werden

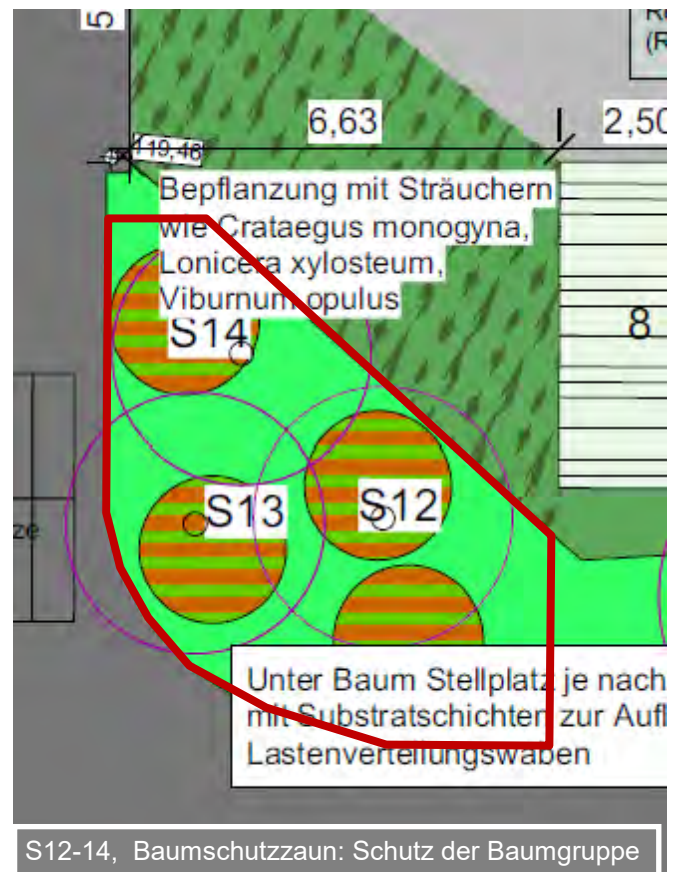
S12-14, Baumschutzzaun: Schutz der Baumgruppe

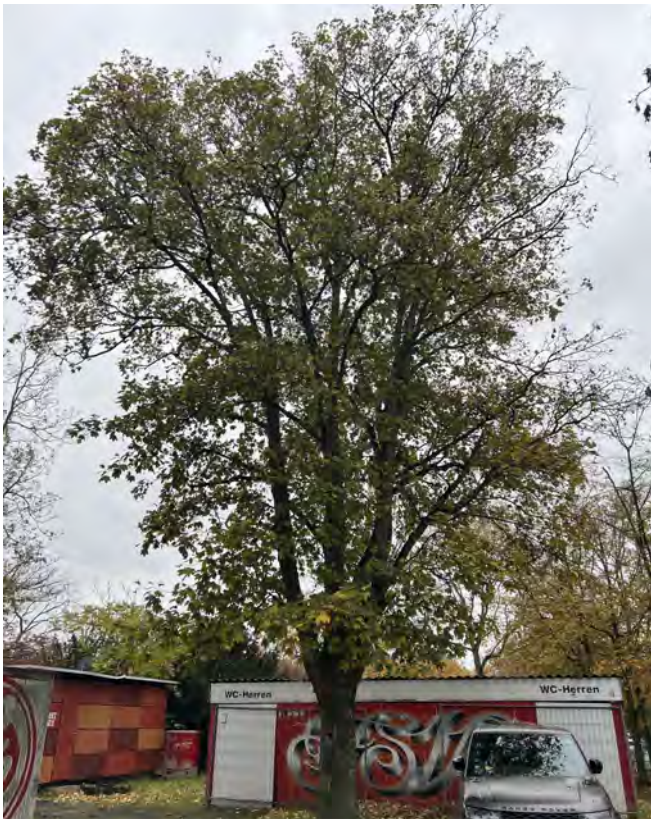
29, Gesamtansicht

Schutzmaßnahmen: Im Bereich des aktuellen Standortes sind Wege und Feuerwehraufstellflächen sowie eine Feuerwehrezufahrt über einer Tiefgarage geplant. Der Erhalt des Baumes und des Baumstandortes ist demnach nicht möglich. Alternative Bauweisen sind nicht darstellbar.

Erhaltungsfähig: nein

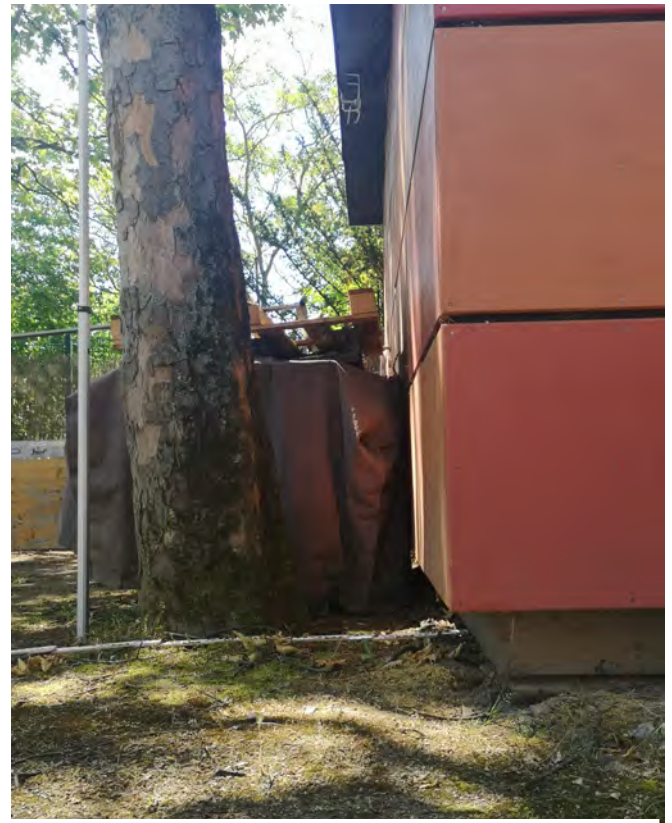
31, Standort sehr nahe an einem Streifenfundament

baumschutzfachliche Baubegleitung für die Dokumentation und ggf. technische Anleitung/Hilfestellung bei der Durchführung von Maßnahmen erforderlich

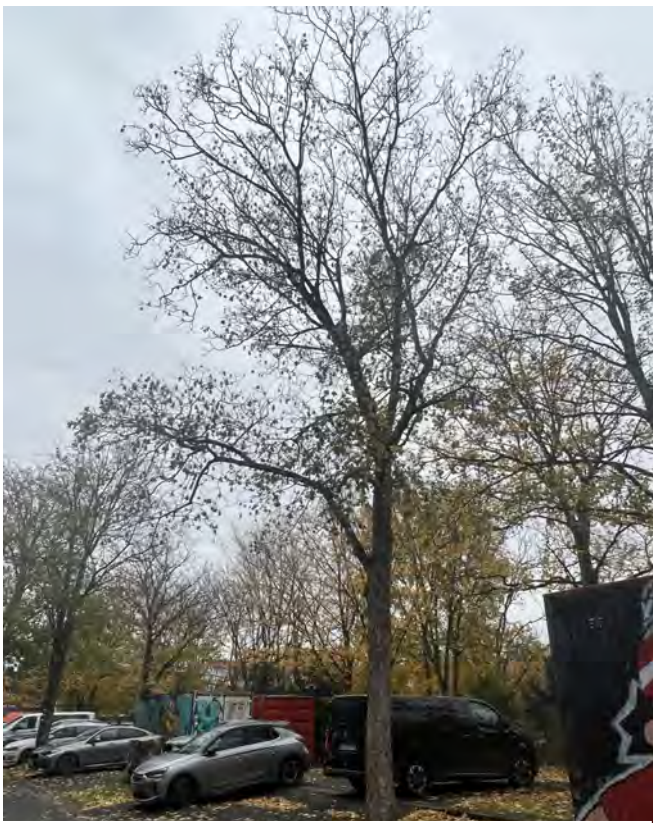
32, Gesamtansicht

Schutzmaßnahmen: Im Bereich des aktuellen Standortes sind Wege- und Feuerwehraufstellflächen sowie eine Feuerwehrezufahrt am Rande einer Tiefgarage geplant. Der Erhalt des Baumes und des Baumstandortes ist demnach nicht möglich. Alternative Bauweisen sind nicht darstellbar

Erhaltungsfähig: nein

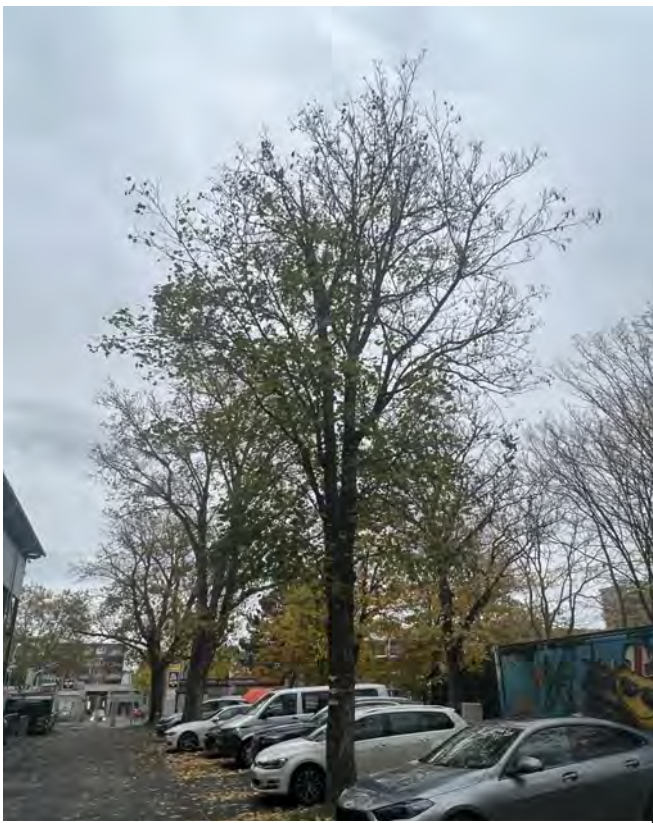
33, Gesamtansicht

Schutzmaßnahmen: Im Bereich des aktuellen Standortes sind Wege- und Feuerwehraufstellflächen sowie eine Feuerwehrezufahrt am Rande einer Tiefgarage geplant. Der Erhalt des Baumes und des Baumstandortes ist demnach nicht möglich. Alternative Bauweisen sind nicht darstellbar

Erhaltungsfähig: nein

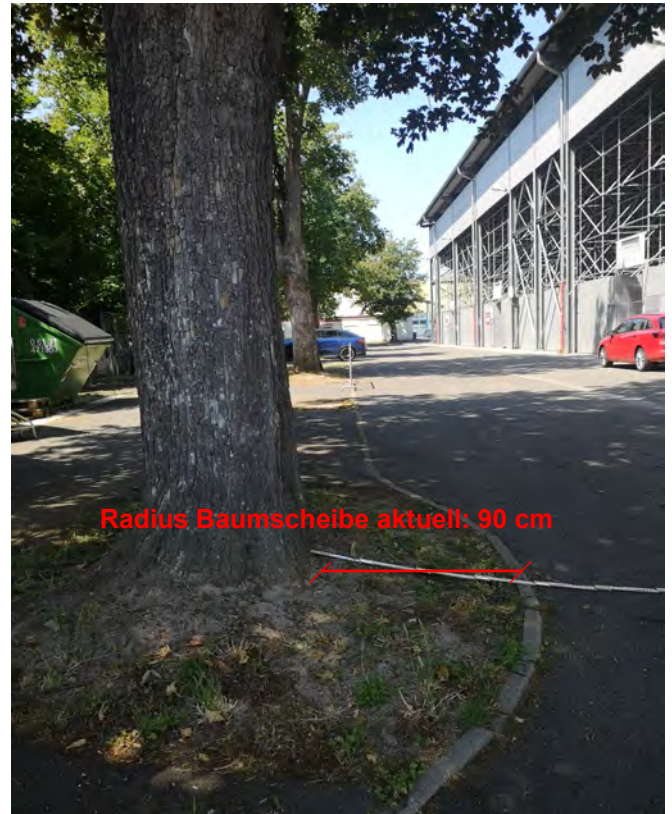
35, aktueller Standort mit kleiner Baumscheibe

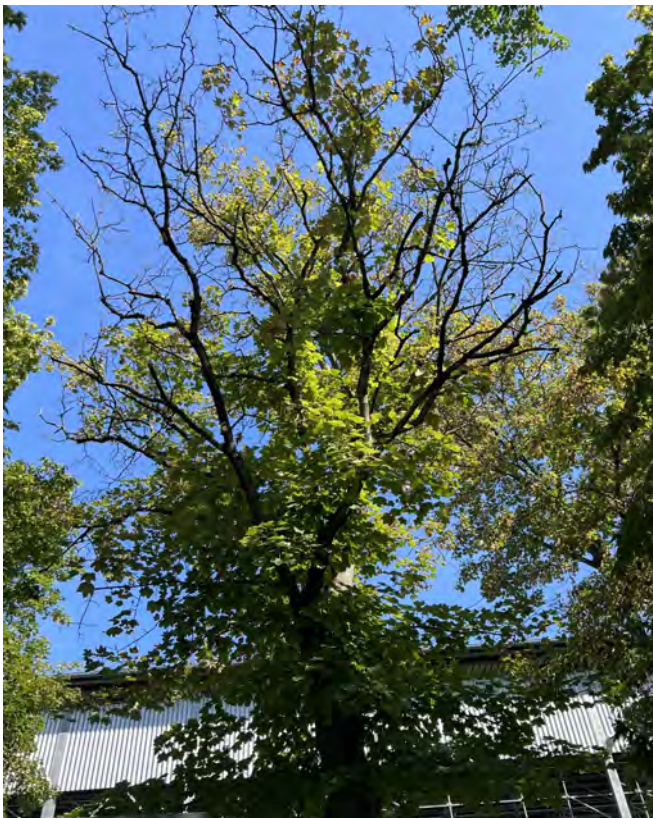
37, Gesamtansicht

Schutzmaßnahmen: Die Vitalität des Baumes hat sich in den vergangenen 3 Jahren erheblich verschlechtert. Die Krone ist in weiten Teilen abgestorben. Die weitere Erhaltungswürdigkeit ist nicht mehr gegeben, so dass keine Baumschutzmaßnahmen sinnvoll für den dauerhaften Erhalt des Baumes durchgeführt werden können.

Erhaltungsfähig: nein

Auf dem Erbpachtgrundstück Mainz 05 sind insgesamt vier Bäume (Nr. 37, 39, 40 und 41) aufgrund der festgestellten Schäden und Vitalitätsverlusten nicht erhaltungswürdig. Die Fällung dieser Bäume wird unabhängig von der gegenwärtigen Planung aus pflegerischen Gründen und zur Herstellung der Verkehrssicherheit aus baumsachverständiger Sicht vorgeschlagen. Da bei diesen Bäumen keine signifikanten Lebensstätten (Habitats) im Sinne des Bundesnaturschutzgesetzes vorgefunden wurden, ist der Erhalt eines Torsos als Habitatbaum nicht ratsam.
