Sanierung Sandfang, Markt Mainz

Vorstellung der Betoninstandsetzungsarbeiten
Heunensäule

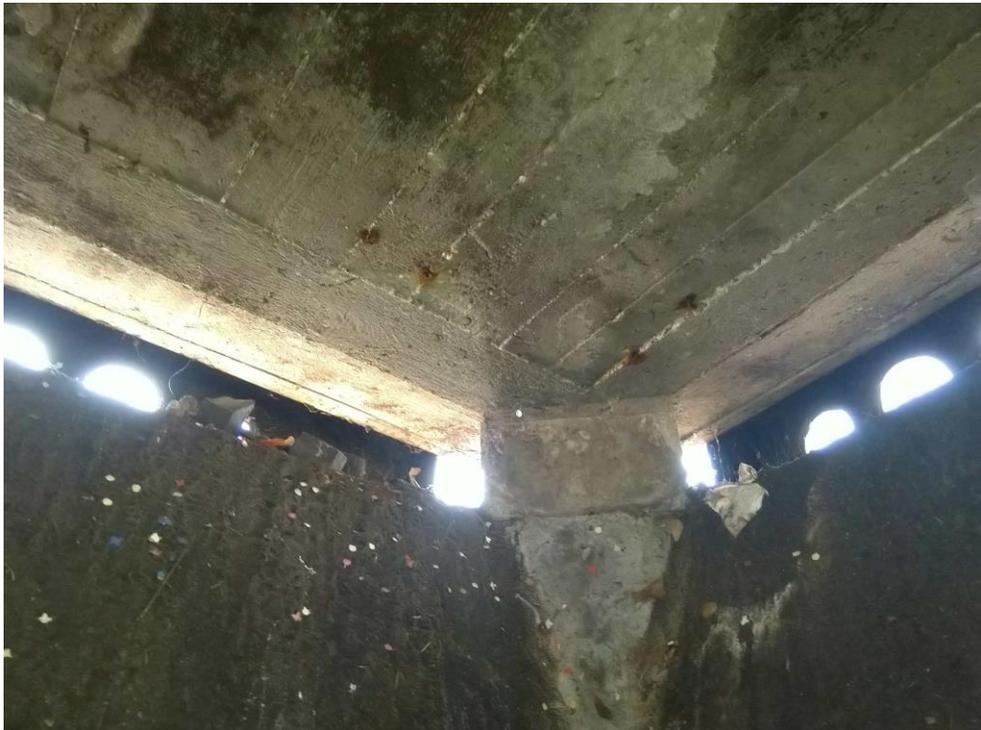
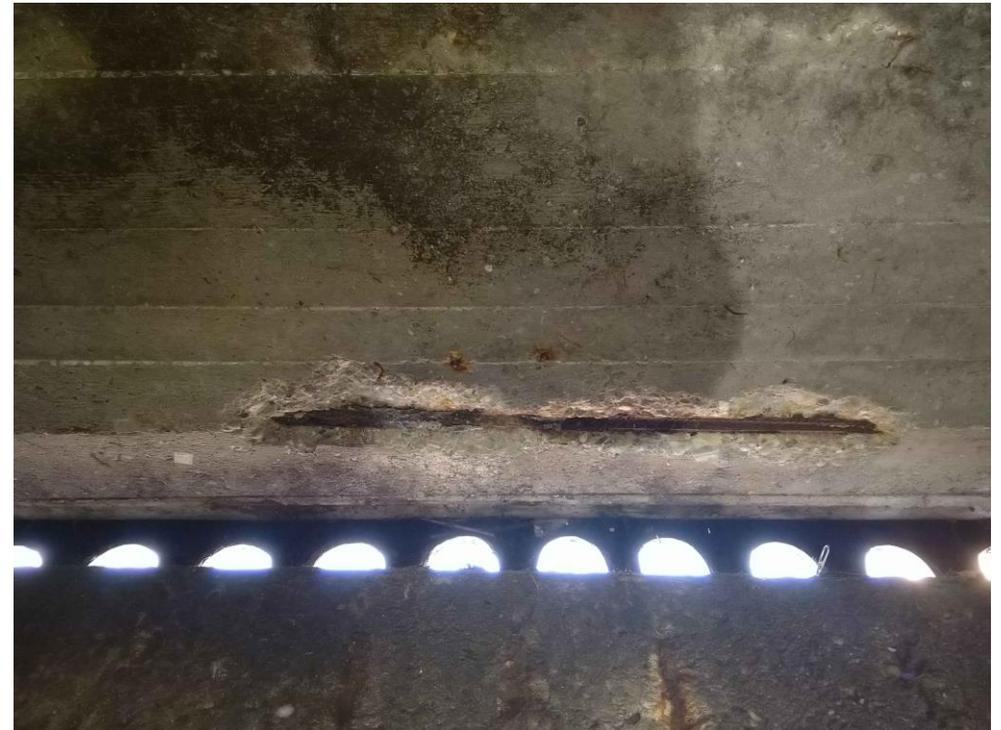
- Der Sandfang wurde 2021 betontechnologisch untersucht.
- Dabei wurden Schädigungen am Stahlbeton und am Bauwerk festgestellt.

- Eine rasche Korrosion der freiliegende Bewehrung und unzureichende Bewehrungsüberdeckung könnte langfristig zu ernsthaften strukturellen Schäden führen.
- Die Sanierung muss dringend durchgeführt werden, um die langfristige Funktionsfähigkeit des Bauwerks zu sichern.
- Ziel der Sanierung: Sicherstellung der Stabilität des Bauwerks, Vermeidung von Folgeschäden und von Gefahrensituationen für die Bevölkerung.
