Hochwasser- und Starkregenvorsorgekonzept HSKV
für die Stadt Mainz Teil 1: Stadtteil Finthen

Bürgerinformationsveranstaltung (BIV)
am 12.12.2023 um 18:00 h
in Finthen im Bürgerhaus

Vortragsmanuskript mit Ergänzungen aus der
Ortsbeiratssitzung und der BIV

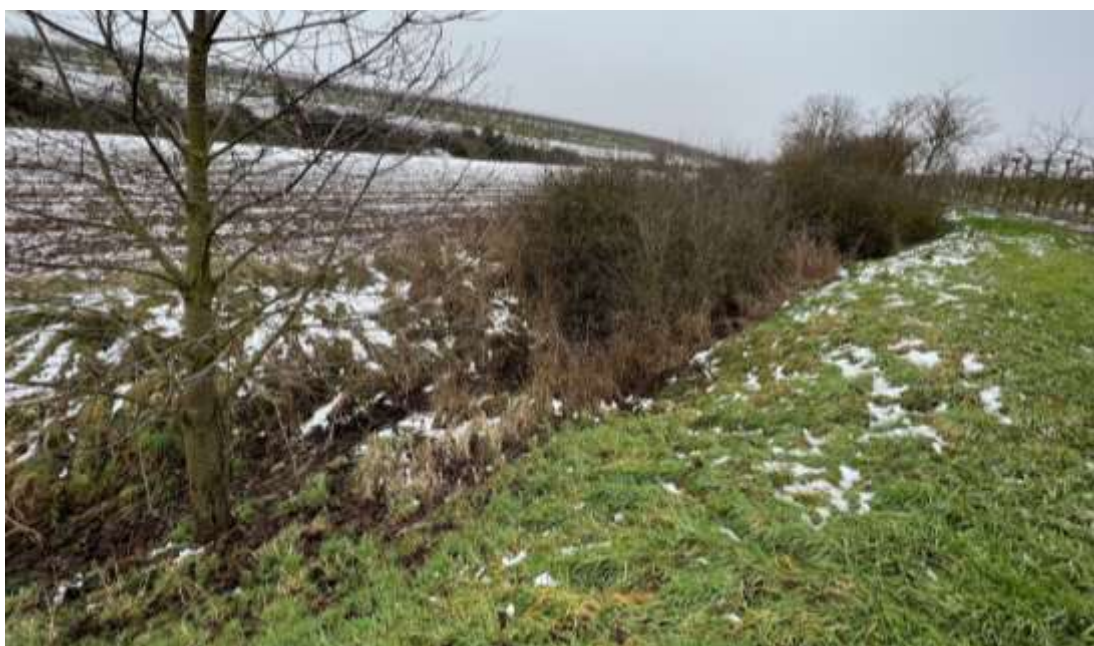
Defizit	Maßnahme
<p>In diesem Bereich sind die Ufer des Aubachs stark bewachsen und die Bäume und Sträucher ragen in den Aubach rein. Bei Hochwasser kann Treibgut (Tot- und Lebendholz) mitgerissen werden. Das Treibgut kann bachabwärts Durchlässe verlegen und zu Überschwemmungen der angrenzenden Bereiche führen.</p>	<p>Es ist zu prüfen, ob und wo bachabwärts eine Treibgutsperrre erreicht werden kann, siehe auch Maßnahme [05].</p> <p>Am Aubach sollten Gewässerrandstreifen angelegt werden.</p>

Abbildung 5: Stark bewachsene Uferbereiche des Aubachs (Blickrichtung entgegen der Fließrichtung)

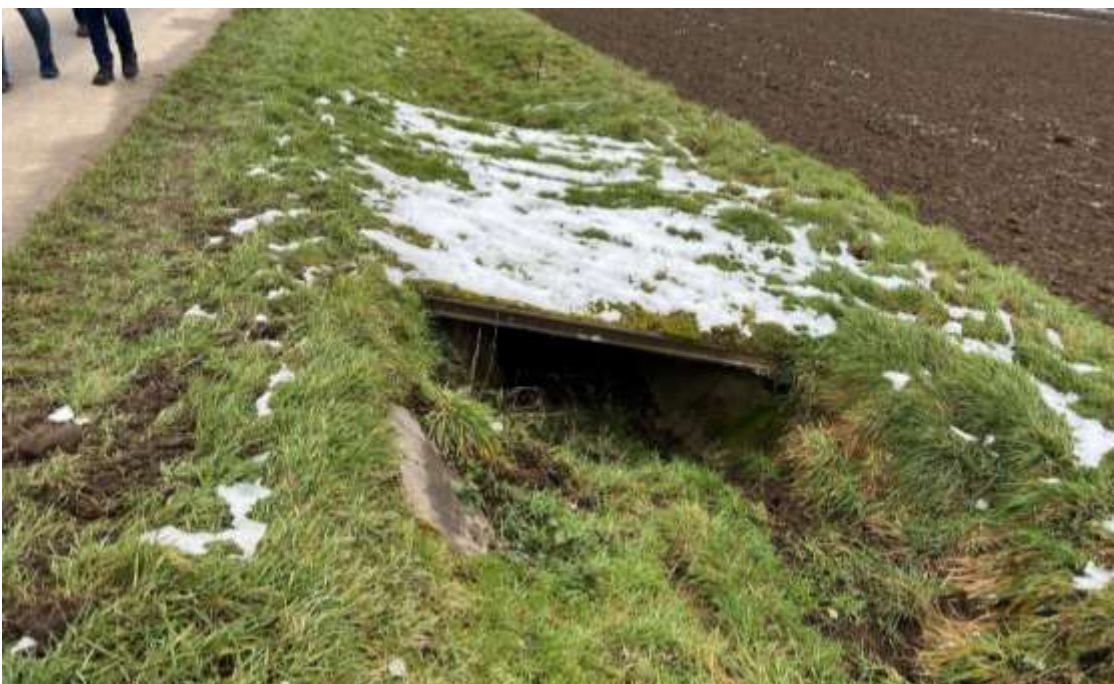
Der Durchlass des Aubachs für die Zufahrt zum anliegenden Acker ist groß dimensioniert, war aber zum Zeitpunkt der Ortsbegehung im Januar 2023 stark bewachsen und verlandet. Bei Hochwasser können der angrenzende Wirtschaftsweg und die landwirtschaftlichen Flächen überflutet werden. Laut Ortsbeirat wird die Brücke nicht mehr genutzt.

Abbildung 7: Durchlass (Blickrichtung in Fließrichtung)

Die Brücke sollte entfernt werden. Falls dies nicht geschieht, muss der Brückendurchlass zur Erhaltung seiner Funktionsfähigkeit regelmäßig unterhalten werden (siehe allg. Hinweis [0.3]).
Im Außenbereich sollte am Aubach ein Gewässerrandstreifen angelegt werden.

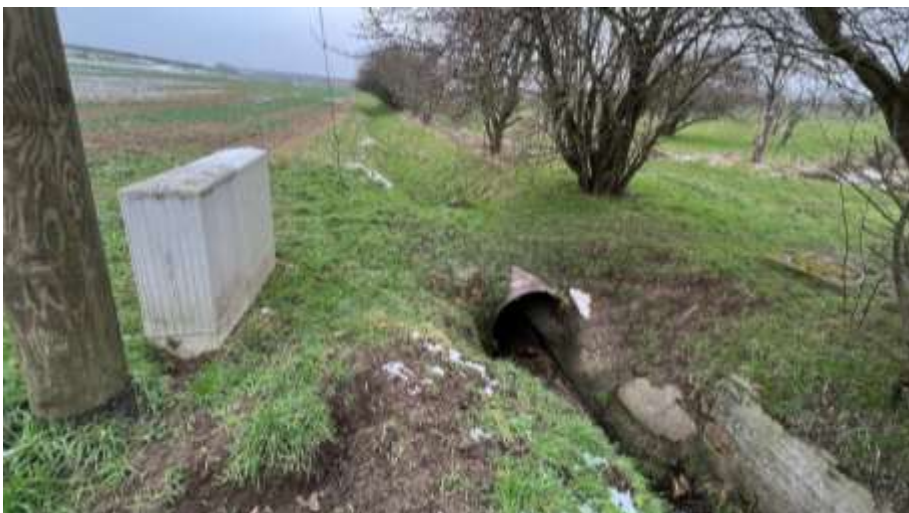
Defizit	Maßnahme
<p>Direkt am Aubach steht eine Steuerungsanlage für die landwirtschaftlichen Bewässerungsanlagen im Bereich Finthen/Drais, die an das Netz der Stadtwerke Mainz angeschlossen ist. Sie ist durch Hochwasser des Aubachs, aber auch durch Oberflächenabfluss und Hangwasser von den landwirtschaftlichen Flächen überflutungsgefährdet. Direkt neben der Steuerungsanlage wird der Aubach durch ein Rohr unter einer Überfahrt durchgeführt. Diese Engstelle erhöht die Überflutungsgefährdung.</p>	<p>Der Betreiber muss über seine Gefahrensituation informiert werden, damit er Maßnahmen zum Eigenschutz (Eigenvorsorge Kat. A, B und D) vornehmen kann. Der Stromkasten kann auf einen Sockel gebaut werden oder der Standort sollte weiter vom Bach entfernt und aus der Abflussbahn verlegt werden. Er darf nicht auf Parzelle Finthen, Flur 18, Nr. 319 verlegt werden, da dies eine landespflegerische Ausgleichsfläche ist.</p> <p>Laut Ortsbeirat wird die Überfahrt nicht mehr genutzt. In Abstimmung mit den Landwirten sollte das Rohr ausgebaut und das natürliche Bachbett des Aubachs wiederhergestellt werden.</p>

Abbildung 14: Steuerungsanlage (Blickrichtung gegen die Fließrichtung)

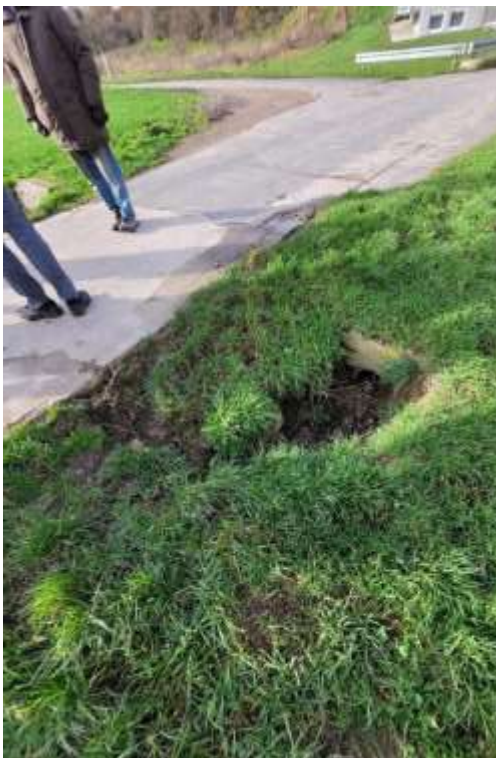
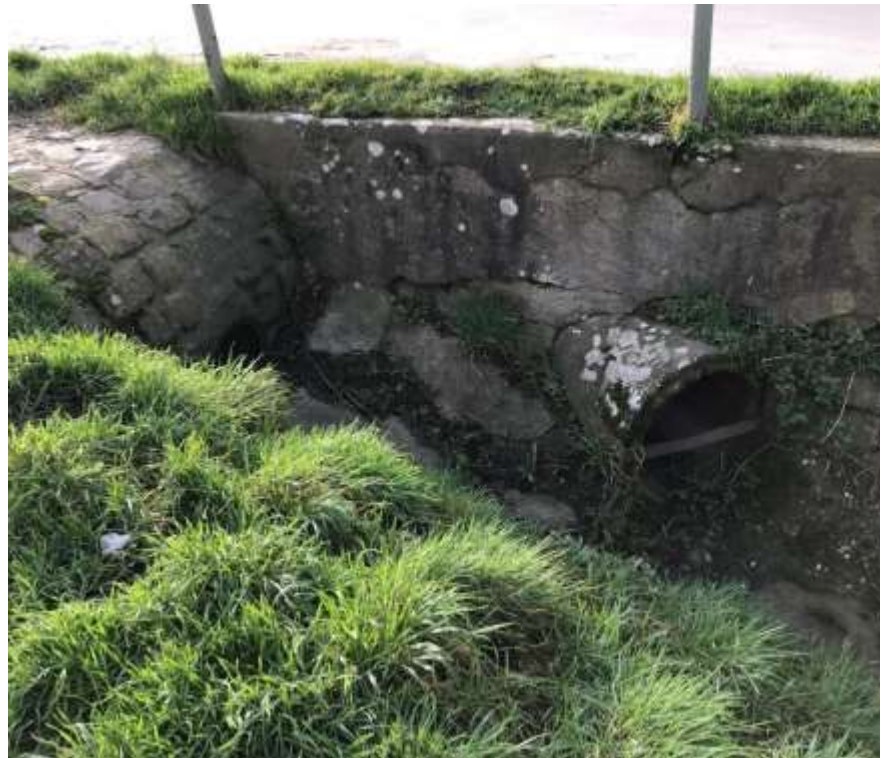
Defizit	Maßnahme
<p>Von Süden fließt viel Außengebietswasser in Richtung der Straße "Am Elmerberg". Am von Süden kommenden Wirtschaftsweg befindet sich ein Entwässerungsgraben, der in den Aubach mündet. Über eine Schwerlastrinne (Kastenrinne) und Einläufe soll der Oberflächenabfluss in den Aubach geleitet werden. Die Bankette am Entwässerungsgraben und am Aubach sind zu hoch, so dass der Oberflächenabfluss nicht in den Graben bzw. in den Bach fließen kann. Südöstlich der Brücke sollte der Oberflächenabfluss direkt in den Aubach fließen können, dies ist aber aufgrund der Straßenprofilierung nicht möglich.</p> <p>Vor dem Brückendurchlass des Aubachs ist ein großes Gitter zum Treibgutrückhalt angebracht. Unter dem Gitter befindet sich zum Zeitpunkt der Ortsbegehung im Januar 2023 viel Schlamm und Gras.</p> <p>Die Häuser am Beginn der Straße „Am Elmerberg“ waren bereits überflutet. Durch die Einleitung des Niederschlagswassers vom nördlich gelegenen Neubaugebiet in den Aubach wird die Situation verschärft.</p> <p>Aus der Landwirtschaft kann Boden abgeschwemmt werden.</p>	<p>Die Bankette am Wirtschaftsweg sollten geschoben werden, damit der Oberflächenabfluss in die Entwässerungsgräben und den Aubach gelangen kann.</p> <p>Oberhalb (südlich) sollte eine Wasserrückhalt in der Fläche umgesetzt und die vorhandenen Gräben sollten mit Kaskaden umgebaut werden, um den Oberflächenabfluss zu bremsen.</p> <p>Im Graben östlich des Wirtschaftswegs fließt das meiste Wasser ab. Der Einlauf sollte vergrößert und vor dem Einlauf eine Kastenrinne quer auf dem Weg eingebaut werden. Zudem sollte der Wirtschaftsweg südöstlich der Brücke so profiliert werden, dass der Oberflächenabfluss auch oberirdisch in den Aubach gelangen kann.</p> <p>Maßnahmen und Nutzungen auf der angrenzenden, im Bebauungsplan "F 90" festgesetzten Ausgleichsflächen-Parzelle Finthen, Flur 18, Nr. 252/7 sind nicht zulässig.</p> <p>Die Schwerlastrinne, der Entwässerungsgraben und das Gitter müssen zur Erhaltung ihrer Funktionsfähigkeit regelmäßig unterhalten werden (siehe allg. Hinweis [0.3]).</p> <p>Es wird empfohlen, die Bewirtschaftung der landwirtschaftlichen Flächen durch die Umsetzung von Maßnahmen zur Erosionsminderung und zum Wasserrückhalt umzustellen, z.B. indem Grün- oder Heckenstreifen angelegt werden, um den Ablauf von Wasser zu dämpfen und erodierten Boden zurückzuhalten.</p>

Abbildung 21: Entwässerungsgraben für Außengebietswasser (links) und Mündung des Entwässerungsgrabens in den Aubach (rechts)

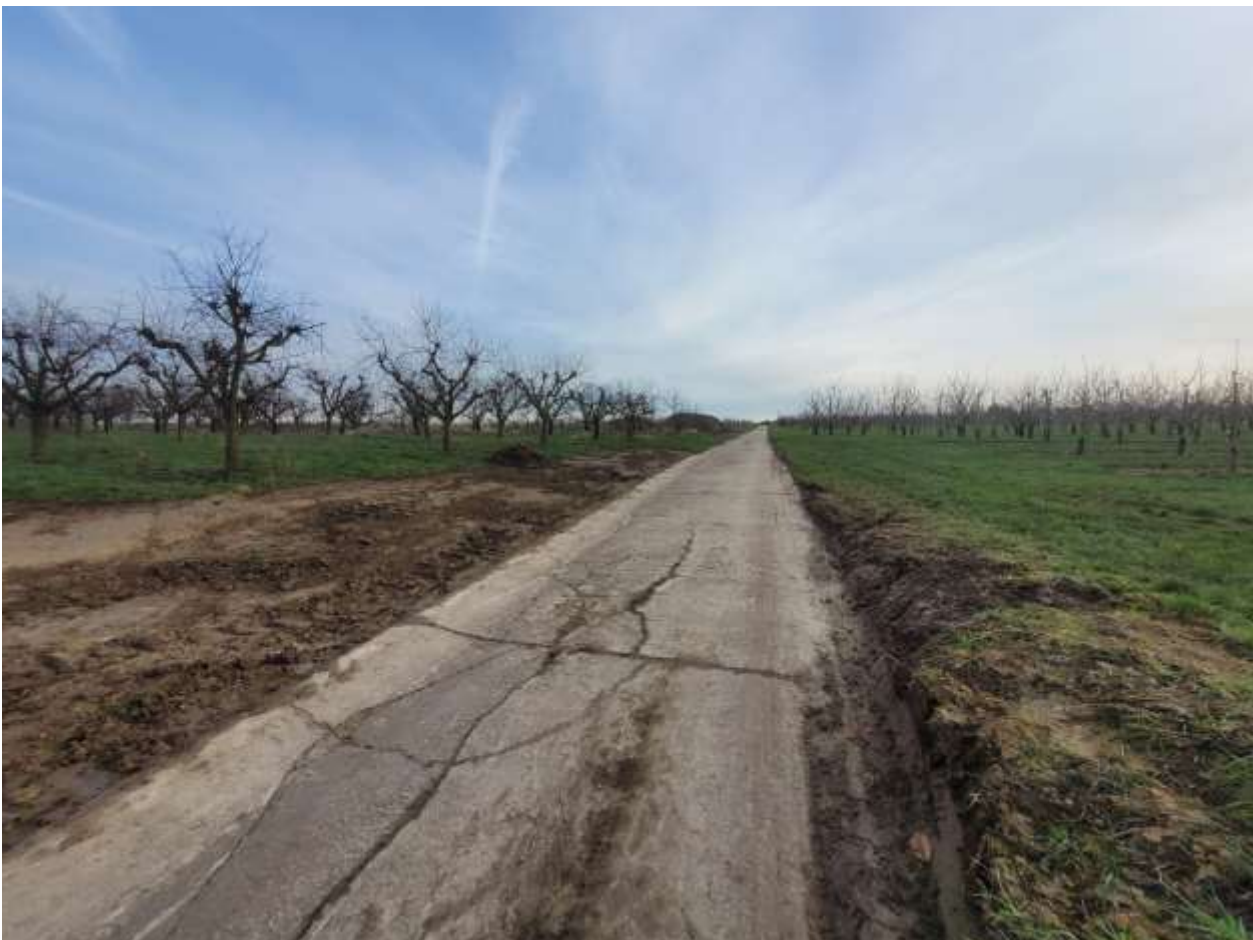
Defizit	Maßnahme
<p>Die Straße "Am Draisberg" ist wasserführend. Alle Gebäude mit Kellern, ebenerdigen Lichtschächten sowie tiefliegenden Eingängen und Garagen sind gefährdet. Insbesondere die bodengleichen Fenster des Restaurants sind gefährdet.</p> <p>Die vorhandene Querrinne geht nicht über die gesamte Breite der Straße, sodass der anfallende Oberflächenabfluss nicht vollständig gefasst werden kann.</p> <p>Durch die angrenzenden Obstplantagen kommt es bei Starkregenereignissen des Öfteren zu Verschmutzungen der Straße.</p> <p>Aus der Landwirtschaft kann Boden abgeschwemmt werden.</p>	<p>Die betroffenen Anlieger müssen über ihre Gefahrensituation informiert werden, damit sie Maßnahmen zum Eigenschutz (Eigenvorsorge Kat. A, B und E) vornehmen können.</p> <p>Die vorhandene Querrinne sollte auf die gesamte Straßenbreite erweitert werden. Die Einlaufschlitze sollten quer zur Fahrtrichtung verlaufen, damit keine Fahrradfahrer gefährdet werden.</p> <p>Ein Notabflussweg sollte an der Kurve der Straße "Am Draisberg" den Oberflächenabfluss nach Westen zum Aubach führen. Hier liegt laut Teilnehmern der Ortsbegehung bereits ein Rohr. Es ist zu prüfen, ob dieses genutzt oder das Wasser oberirdisch abgeleitet werden kann. Durch den Notabflussweg können das untere Ende der Straße "Am Draisberg" und die Kurmainzstraße entlastet werden.</p> <p>Oberhalb am Wirtschaftsweg sollten die Bänke, wo es möglich ist, geschoben werden, damit sich das Wasser in der Fläche verteilen kann. Die oberhalb liegenden Obstplantagen sollten mit durchgehenden Grasbewuchs (ökologische Landwirtschaft) bewirtschaftet werden. Wasserrückhalt in der Fläche sollte umgesetzt werden.</p>

Abbildung 29: Obstplantagen am Wirtschaftsweg in Verlängerung der Straße „Am Draisberg“

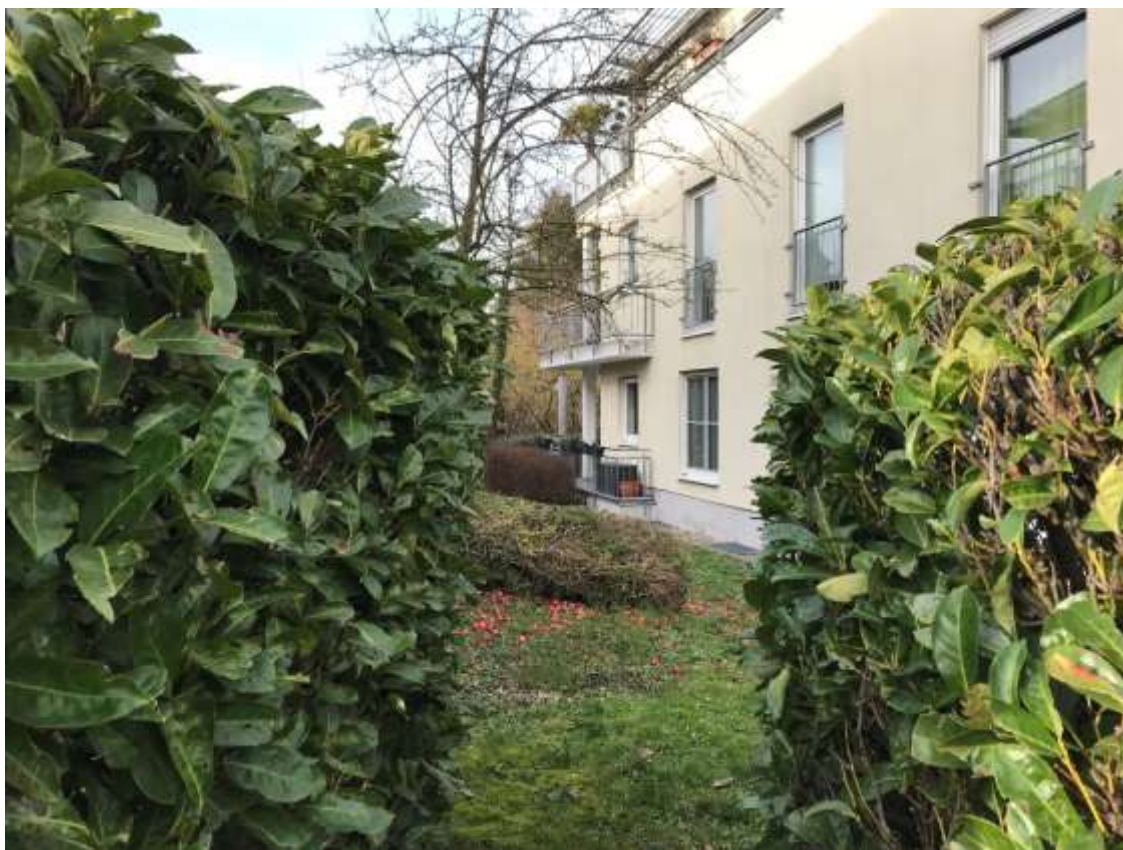
Defizit	Maßnahme
Die Häuser Nr. 6 - 12 am Rodeneck-Platz liegen im überflutungsgefährdeten Bereich. Alle Gebäude mit Kellern, ebenerdigen Lichtschächten sowie tiefliegenden Eingängen und Tiefgaragen sind gefährdet.	Die betroffenen Anlieger müssen über ihre Gefahrensituation informiert werden, damit sie Maßnahmen zum Eigenschutz (Eigenvorsorge Kat. C) vornehmen können.

Abbildung 34: Häuser am Rodeneck-Platz zum Aubach hin

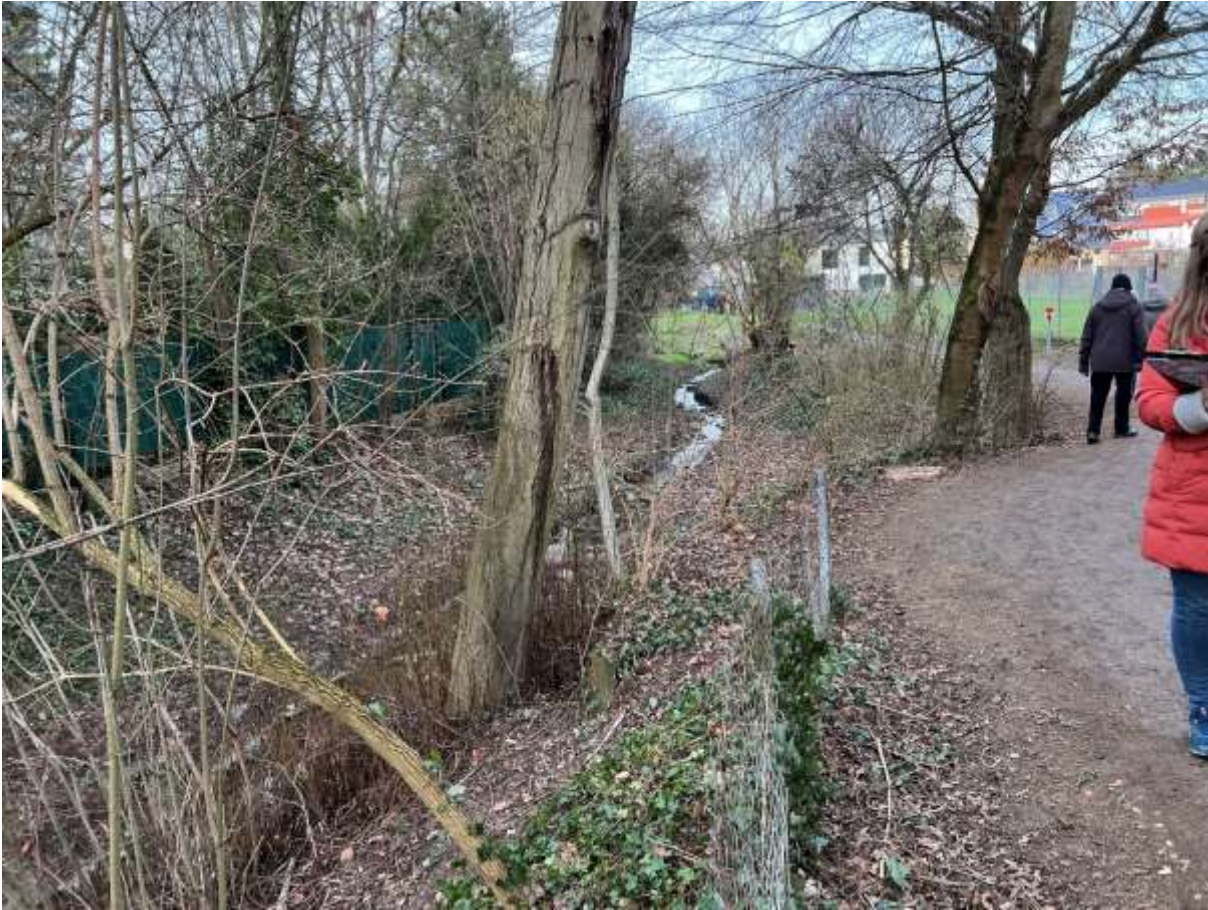
Defizit	Maßnahme
<p>In der Grünanlage unterhalb des Bürgerhauses hat der Aubach die Möglichkeit zur begrenzten eigendynamischen Entwicklung. Zum Zeitpunkt der Ortsbegehung im Januar 2023 ist in einer Kurve ist eine große Auskolkung entstanden, die die Standsicherheit des angrenzenden Fußwegs gefährdet. Bei größeren Abflüssen wird sich die Auskolkung vergrößern und der Gehweg kann abbrechen.</p> <p>Laut Anwohnern wird der Randstreifen des Aubachs gemäht und das abgemähte Gras wird am Gewässer liegen gelassen. Bei einem Hochwasser kann der Grünschnitt weggeschwemmt werden und unterhalb liegende Durchlässe verklauen.</p>	<p>Nach der Ortsbegehung wurde die als Fließhindernis eingebaute Pfahlreihe, die die Auskolkung verursacht hat, durch den Wirtschaftsbetrieb entfernt und ein Stein in den Bach gesetzt.</p> <p>Der Uferbereich des Aubaches ist so zu sichern, dass keine Auskolkungen im Bereich des Gehweges erfolgen können. Die eigendynamische Entwicklung sollte dabei so weit wie möglich bestehen bleiben.</p> <p>Der Grünschnitt ist unmittelbar nach dem Mähen aus dem Uferbereich des Aubachs zu entfernen.</p>

Abbildung 40: Grünanlage unterhalb des Bürgerhauses (Blick in Fließrichtung)

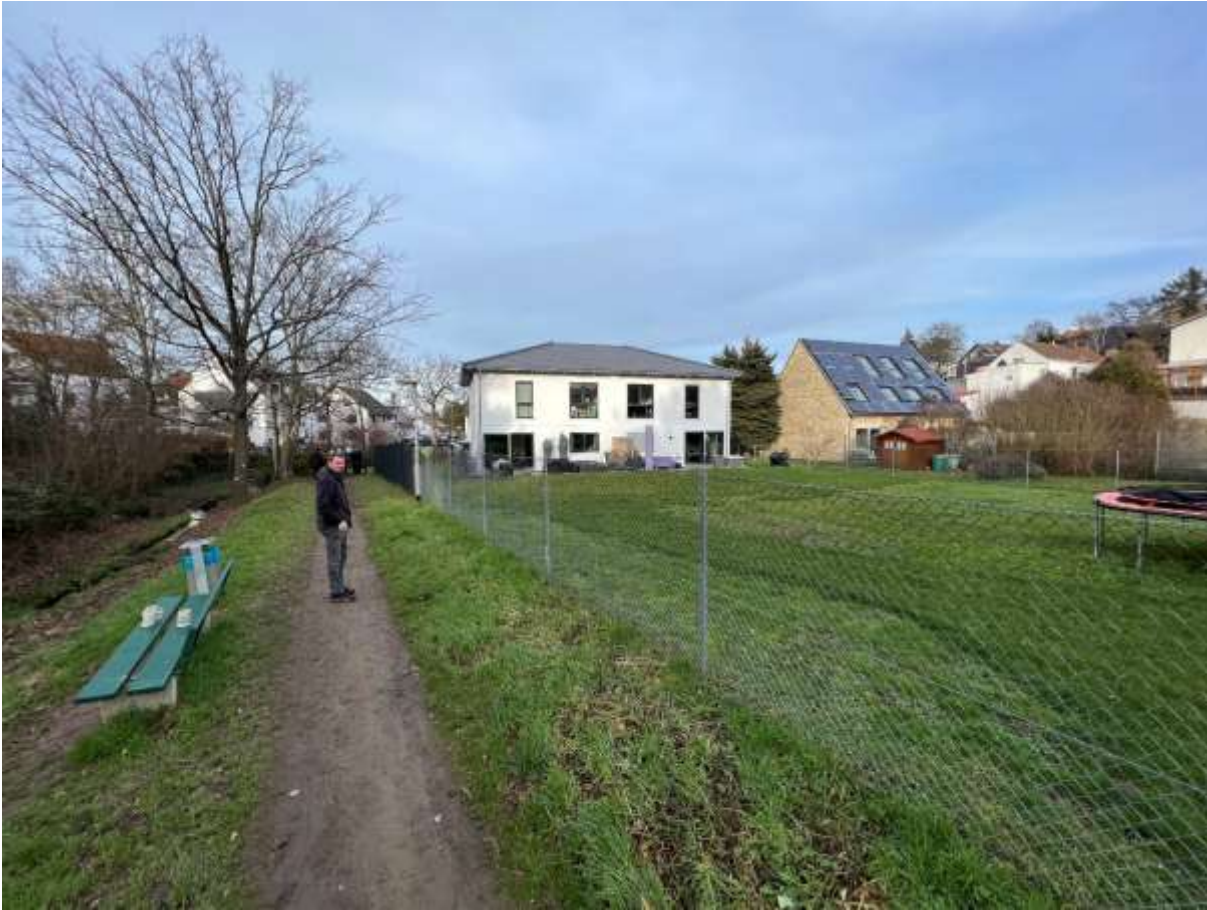
Defizit	Maßnahme
<p>Die Prunkgasse ist bei einem Starkregenereignis wasserführend. Alle Gebäude mit Kellern, ebenerdigen Lichtschächten sowie tiefliegenden Eingängen und Garagen sind gefährdet. Gebäude, die nah am Aubach stehen, sind zudem durch Hochwasser gefährdet. Diese waren in der Vergangenheit bereits betroffen. Der Besitzer von Haus Nr. 21 hat seine ebenerdigen Kellerfenster geschützt. Insbesondere der Neubau hinter Haus Nr. 38 ist durch ebenerdige Eingänge und Fenster gefährdet.</p>	<p>Die betroffenen Anlieger müssen über ihre Gefahrensituation informiert werden, damit sie Maßnahmen zum Eigenschutz (Eigenvorsorge Kat. A und D) vornehmen können.</p> <p>An der Kreuzung Prunkgasse / Aubachstraße steht laut Anwohnern das Wasser auf der Straße und kann nicht abfließen. Durch einen zusätzlichen Straßeneinlauf kann der Oberflächenabfluss in den Aubach geleitet werden.</p>

Abbildung 43: Wohnbebauung (Prunkgasse) in der Nähe des Aubaches (Blick in Fließrichtung)

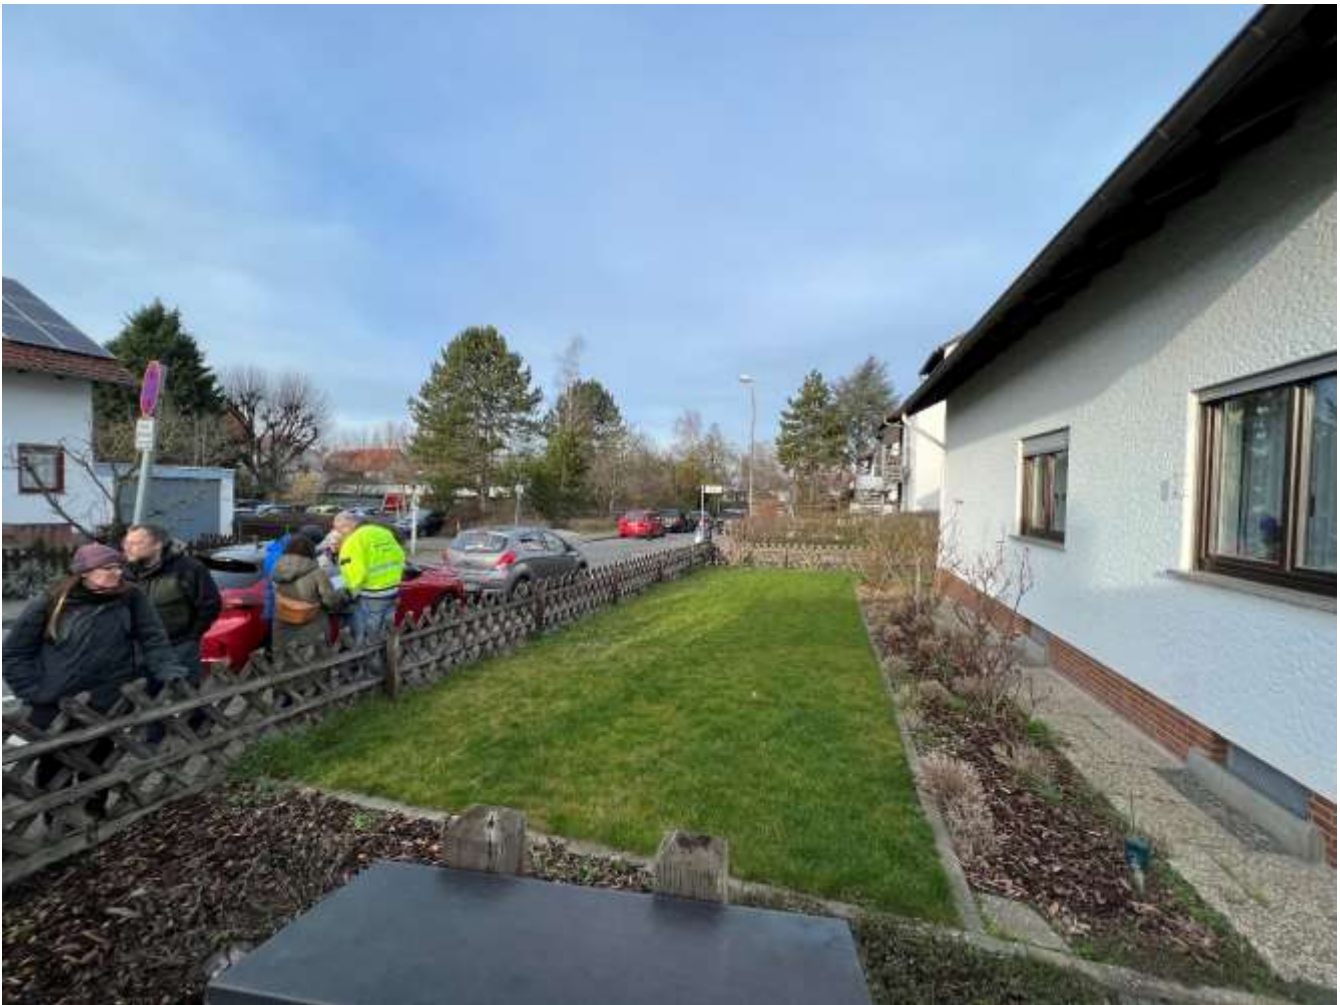
Defizit	Maßnahme
<p>Die Anlieger in der Aubachstraße sind durch Überflutungen des Aubachs und teilweise durch Oberflächenabfluss infolge von Starkregen gefährdet. Alle Gebäude mit Kellern, ebenerdigen Lichtschächten sowie tiefliegenden Eingängen und Garagen sind gefährdet. Viele Anlieger haben ihre Kellerfenster geschützt.</p> <p>Haus Nr. 8 in der Aubachstraße ist ein Neubau und ist zum Aubach hin nicht mit einer Mauer geschützt, wie die Nachbargrundstücke. Zudem hat das Gebäude bodentiefe Fenster und Türen. Laut Hochwassergefahrenkarten kann der Aubach in diesem Bereich ein 100-jährliches Hochwasser im Gewässerprofil abführen. Durch den fehlenden Schutz kann der Aubach an dem Neubau auch bei kleineren Ereignissen ausufern.</p> <p>Unterhalb der Städtischen Kindertagesstätte Aubachstraße, ca. auf Höhe von Haus Nr. 16 verkleinert sich der Querschnitt des Aubachs deutlich und es hat sich Schlamm im Bachbett abgesetzt.</p>	<p>Die betroffenen Anlieger müssen über ihre Gefahrensituation informiert werden, damit sie Maßnahmen zum Eigenschutz (Eigenvorsorge Kat. A und D) vornehmen können. Haus Nr. 8 in der Aubachstraße sollte sich durch eine Mauer zum Aubach hin schützen, die die ursprüngliche Höhe bzw. die des gegenüberliegenden Grundstücks hat.</p> <p>Bei der Unterhaltung des Aubachs muss der ordnungsgemäße Mittelwasserabfluss gesichert werden (siehe allg. Hinweis [0.3]). Der Mittelwasserabfluss wird durch die Ablagerungen nicht behindert. Aufgrund der dichten Bebauung am Aubach und des hohen Schadenspotenzials sollten dennoch in Abstimmung mit der unteren Wasserbehörde die Ablagerungen entfernt werden.</p>

Abbildung 46: Geschützte Lichtschächte in der Aubachstraße (Blick in Richtung Kita)

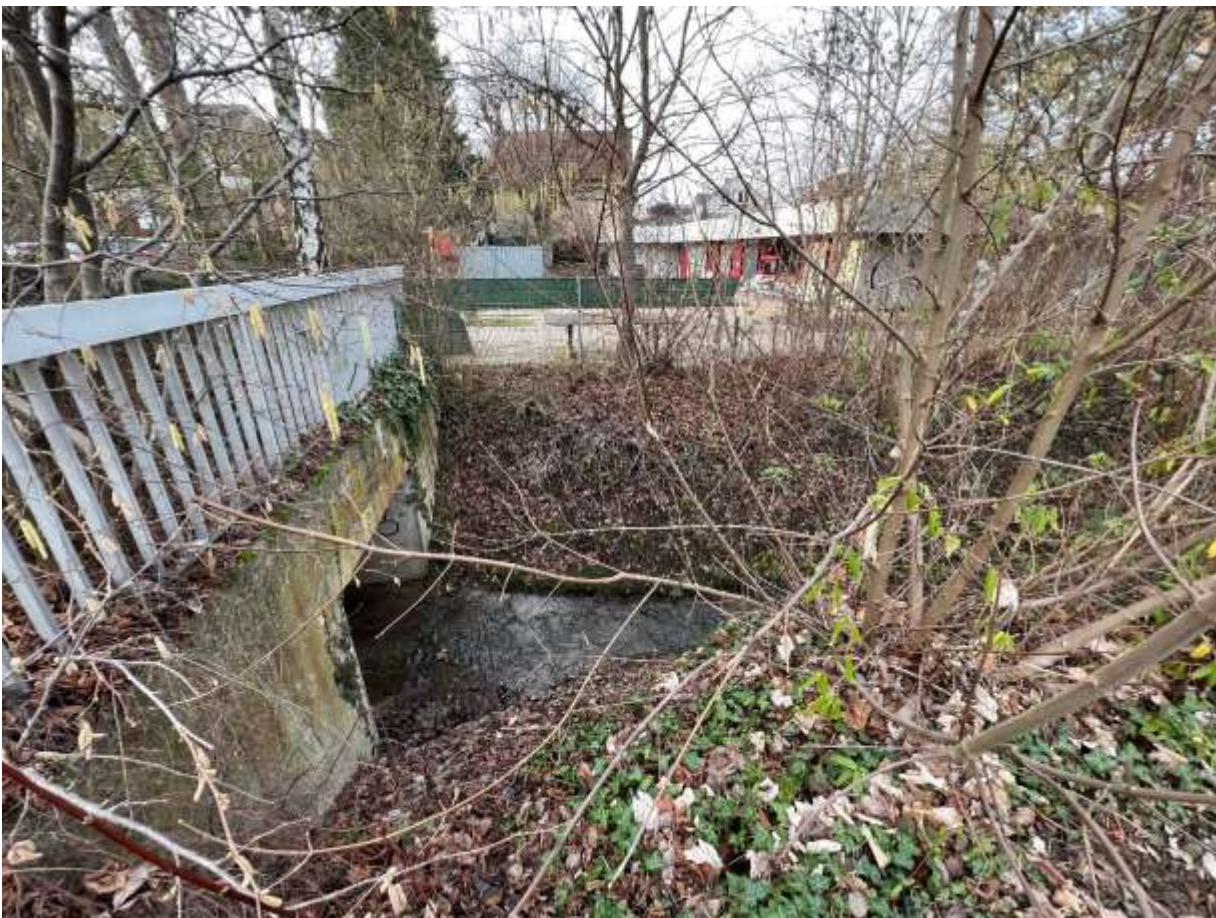
Defizit	Maßnahme
<p>Die Städtische Kindertagesstätte befindet sich direkt am Aubach und liegt tiefer im Gelände. Sie ist durch Flächeneinstau bei einem Hochwasser des Aubachs und infolge von Starkregen gefährdet. Die Kita ist schon älter und soll erneuert werden.</p>	<p>Die Kindertagesstätte sollte durch Objektschutzmaßnahmen geschützt werden. Ein Neubau sollte höher gebaut oder an einen anderen Standort errichtet werden.</p> <p>Die Kita muss in den Alarm- und Einsatzplan der Stadt Mainz aufgenommen werden.</p>

Abbildung 52: Uferbereiche des Aubachs im Bereich der städtischen Kita (Aubach fließt von links nach rechts)

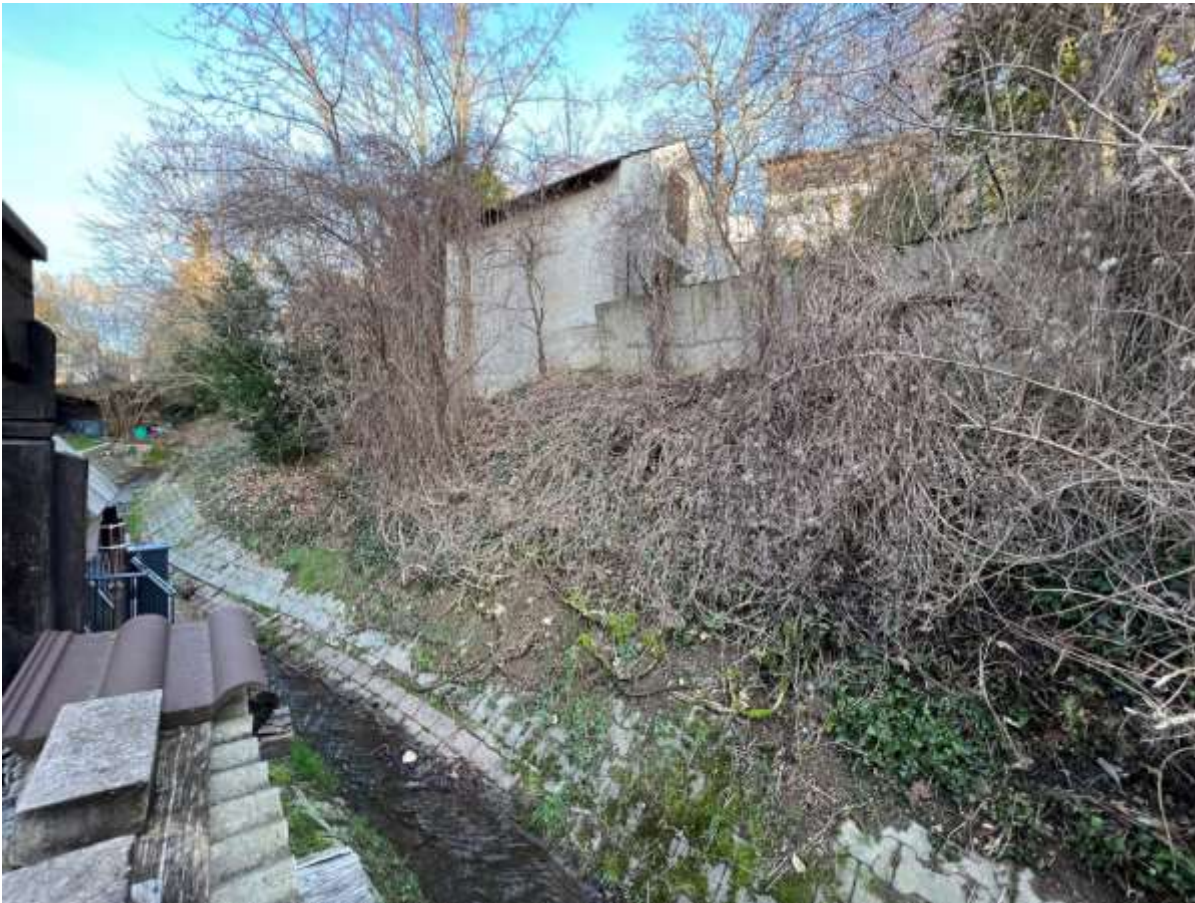
Abbildung 56: Aubach auf der Höhe von Haus Nr. 19 der Gonsenheimer Straße (Blick in Fließrichtung)

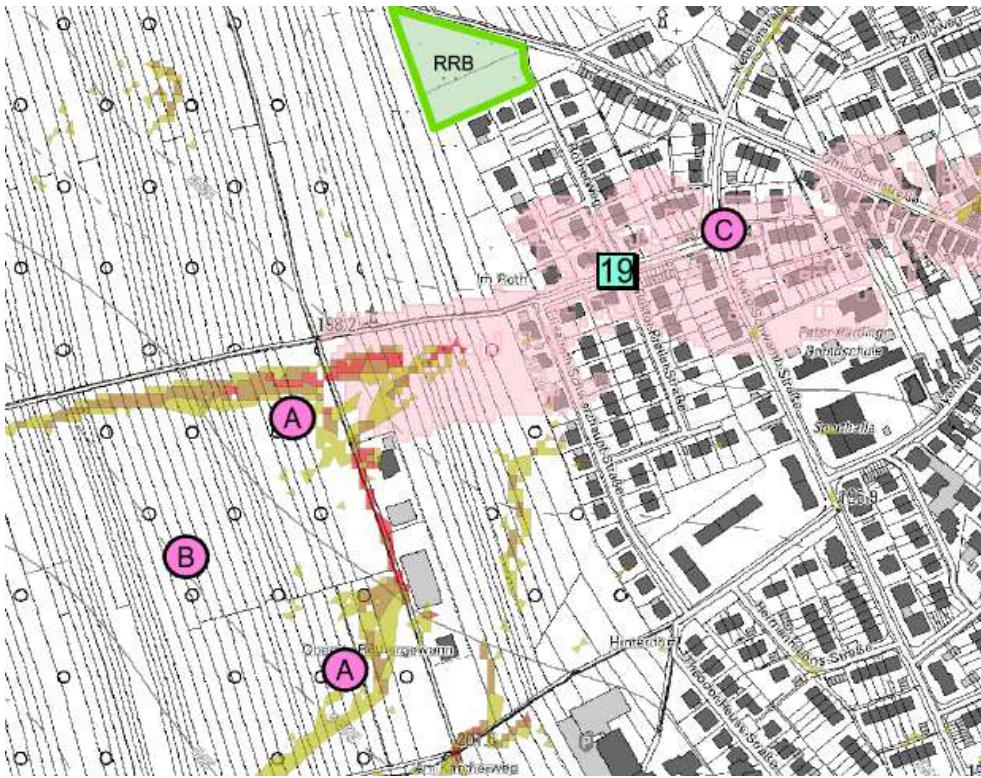
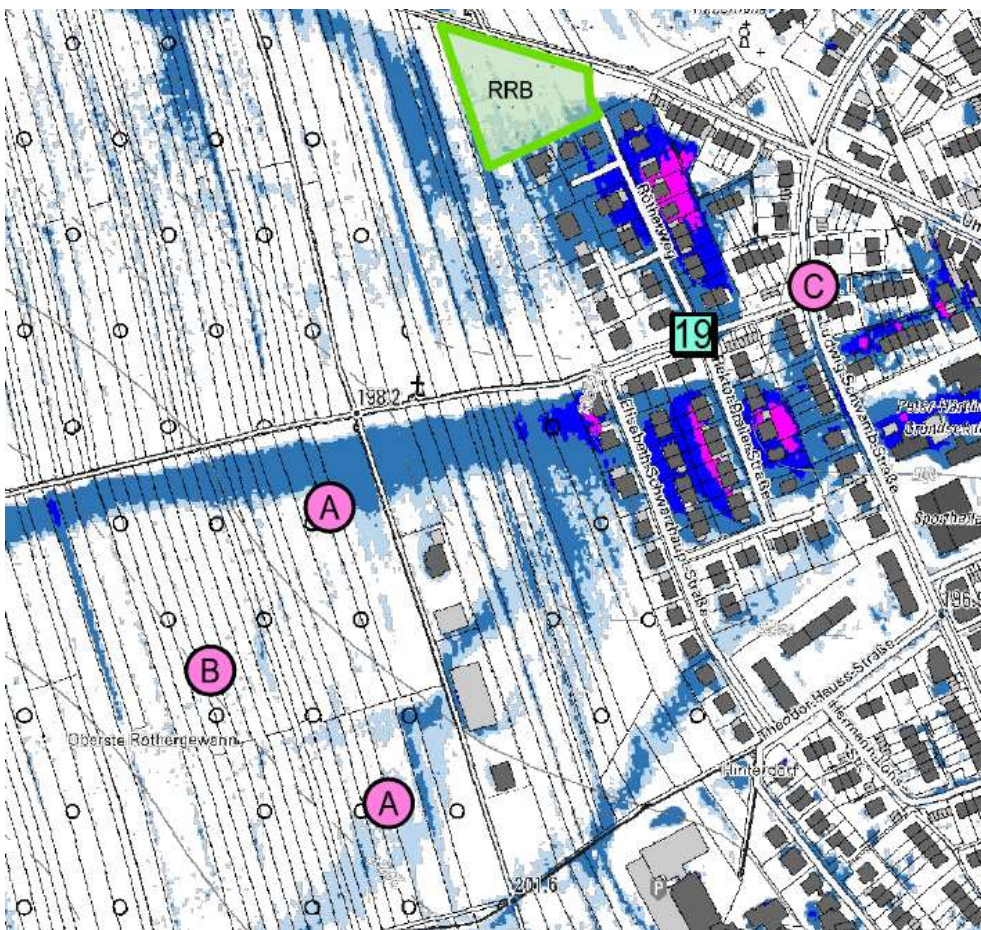
[19]

Defizit	Maßnahme
<p>Die Neubauten am "Alten Karcherweg" und das Neubaugebiet um die Elisabeth-Schwarzhaupt-Straße sind durch Oberflächenabfluss aus den westlichen landwirtschaftlichen Flächen und daraus resultierender flächiger Ausbreitung bei Starkregen gefährdet. Viele Neubauten mit Kellern, ebenerdigen Lichtschächten sowie ebenerdigen Eingängen, Fenstern und Garagen sind ungeschützt. Teilweise wurden die Neubauten unterhalb des Straßenniveaus errichtet.</p> <p>Im Norden des Neubaugebiets an der Elisabeth-Schwarzhaupt-Straße liegt ein Regenrückhaltebecken zur Zwischenspeicherung des anfallenden Oberflächenabflusses aus dem Baugebiet. Der Oberflächenabfluss wird mit einem Regenwasserkanal in das Becken geleitet. Das Becken ist nicht für die Aufnahme von Außengebietswasser geplant, deshalb ist auf den Sturzflutgefahrenkarten kein Einstau erkennbar. Denn die Karten basieren auf einer zweidimensionalen Oberflächenabflussberechnung, die nicht mit dem Kanalnetz gekoppelt ist. Das Rückhaltebecken ist auf ein 5-jährliches Regenereignis bemessen, hat aber aufgrund der Tiefenlage des Regenwasserkanals ein größeres Volumen. Die auf den Sturzflutgefahrenkarten dargestellten Wassertiefen im Baugebiet können durch die vorliegende Entwässerungssituation geringer ausfallen.</p>	<p>Die betroffenen Anlieger müssen über ihre Gefahrensituation informiert werden, damit sie Maßnahmen zum Eigenschutz (Eigenvorsorge Kat. A und C) vornehmen können.</p> <p>Die Schaffung von Versickerungsmöglichkeiten in der unmittelbar westlich an die Häuser angrenzenden Parzelle würde sich anbieten, ist aber schwer umsetzbar, da diese Parzelle der Eigentümergesellschaft der Hausbesitzer als Ausgleichsfläche gehört.</p> <p>Oberhalb (westlich) sollte ein dezentraler Wasserrückhalt in der Fläche in Abstimmung mit den betroffenen Landwirten umgesetzt werden. Zudem wird empfohlen, die Bewirtschaftung der landwirtschaftlichen Flächen durch die Umsetzung von Maßnahmen zur Erosionsminderung und zum Wasserrückhalt umzustellen, z.B. indem Grün- oder Heckenstreifen angelegt werden, um den Ablauf von Wasser zu dämpfen und erodierten Boden zurückzuhalten.</p>

Abbildung 58: Starkregenabflusskarte (oben) und Sturzflutgefahrenkarte (unten)

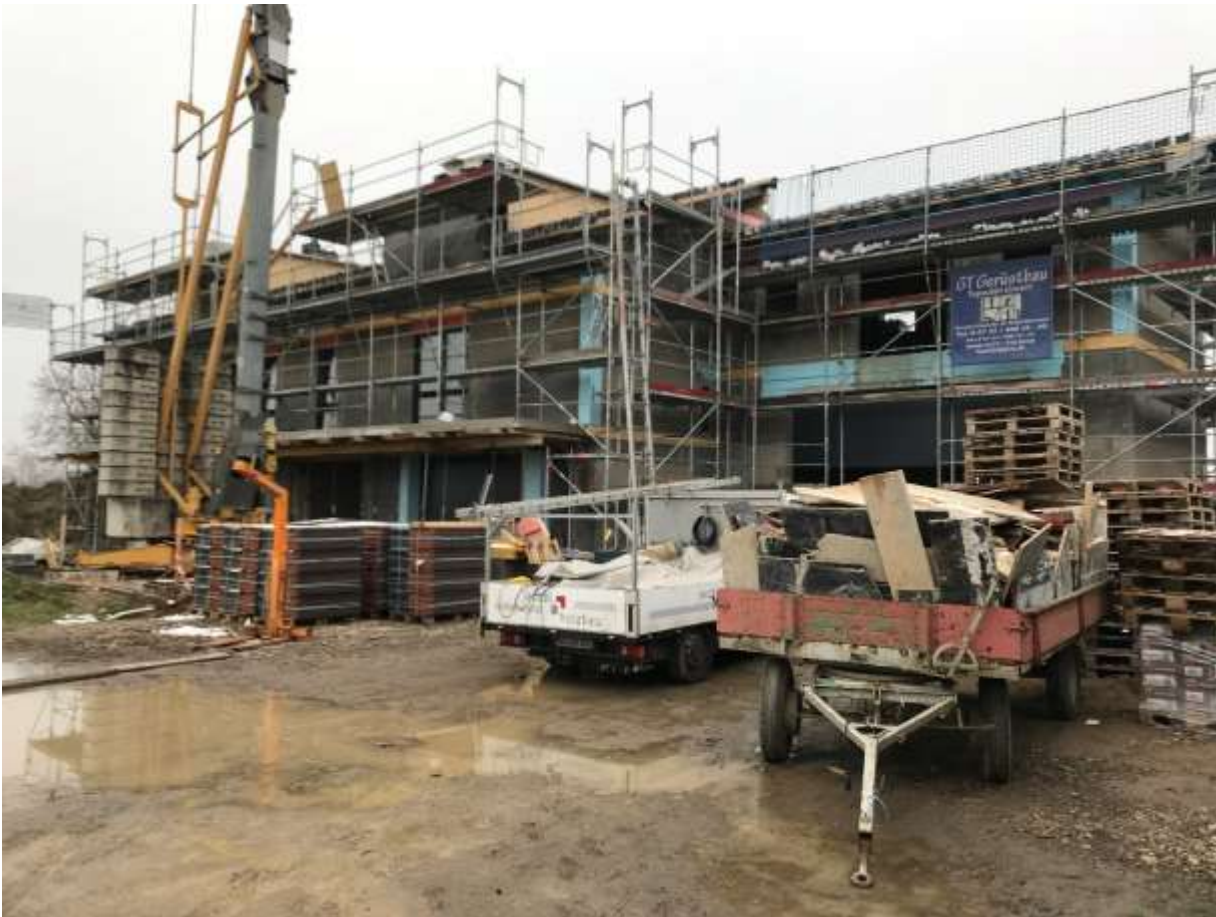
Abbildung 59: Neubau in der Straße „Alter Karcherweg“

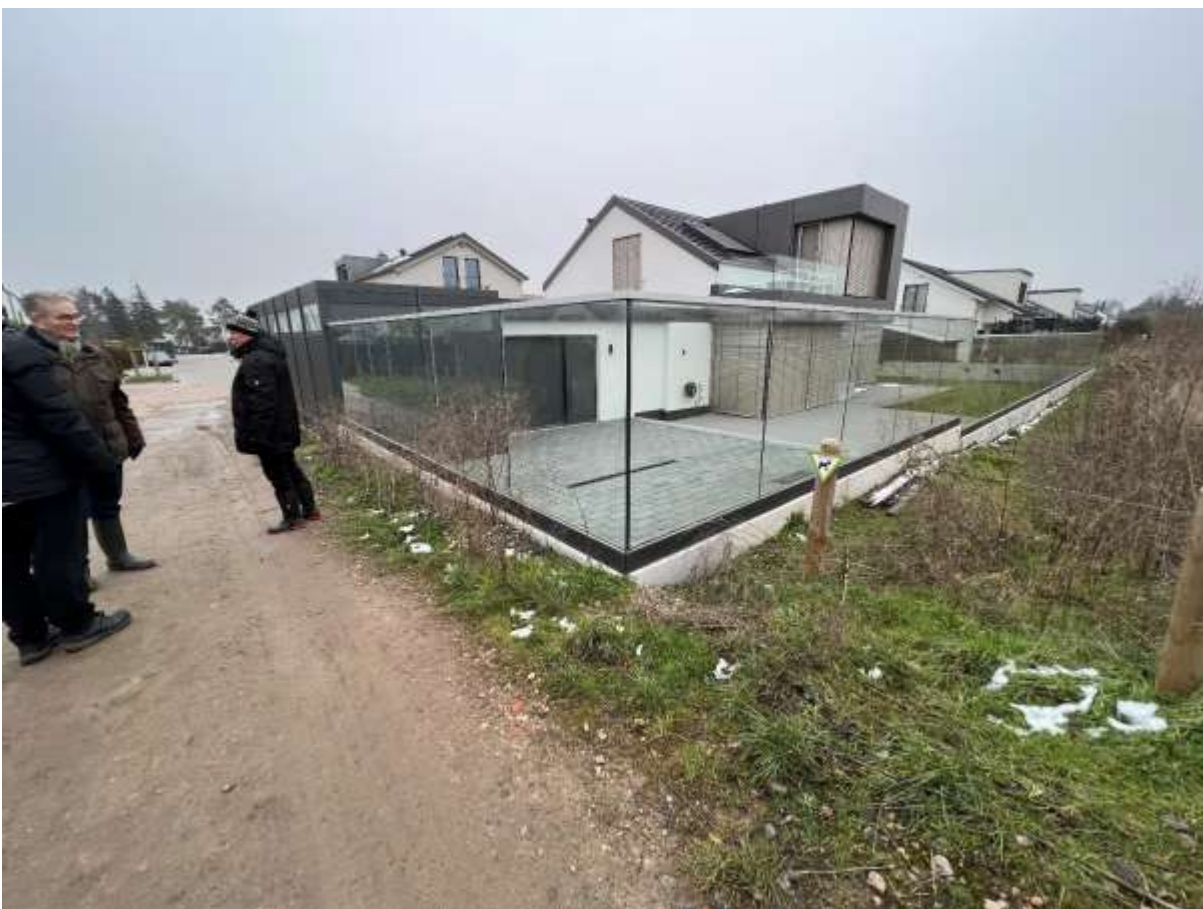
Abbildung 60: Elisabeth-Schwarzhaupt-Straße

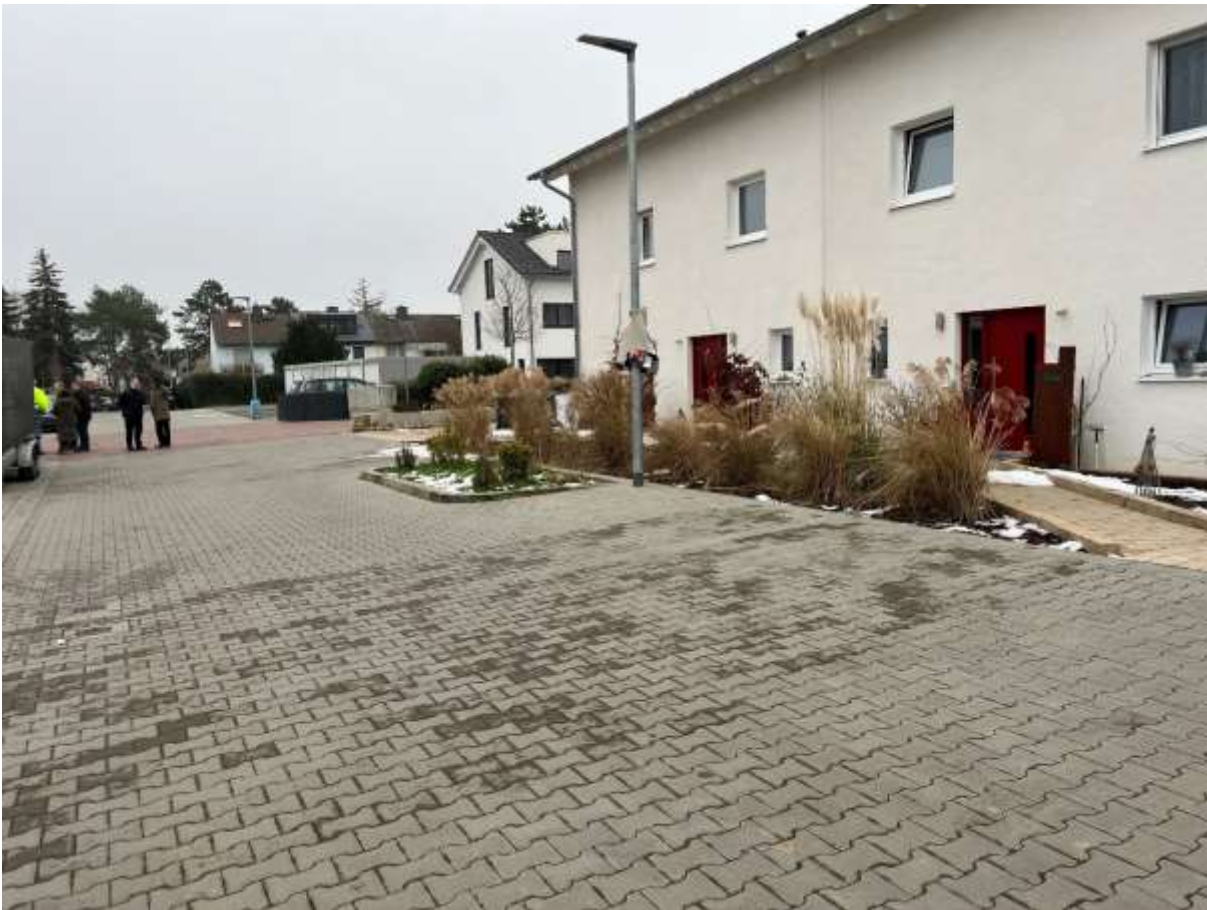
Abbildung 61: Wohnbebauung in der „Elisabeth-Schwarzhaupt-Straße“

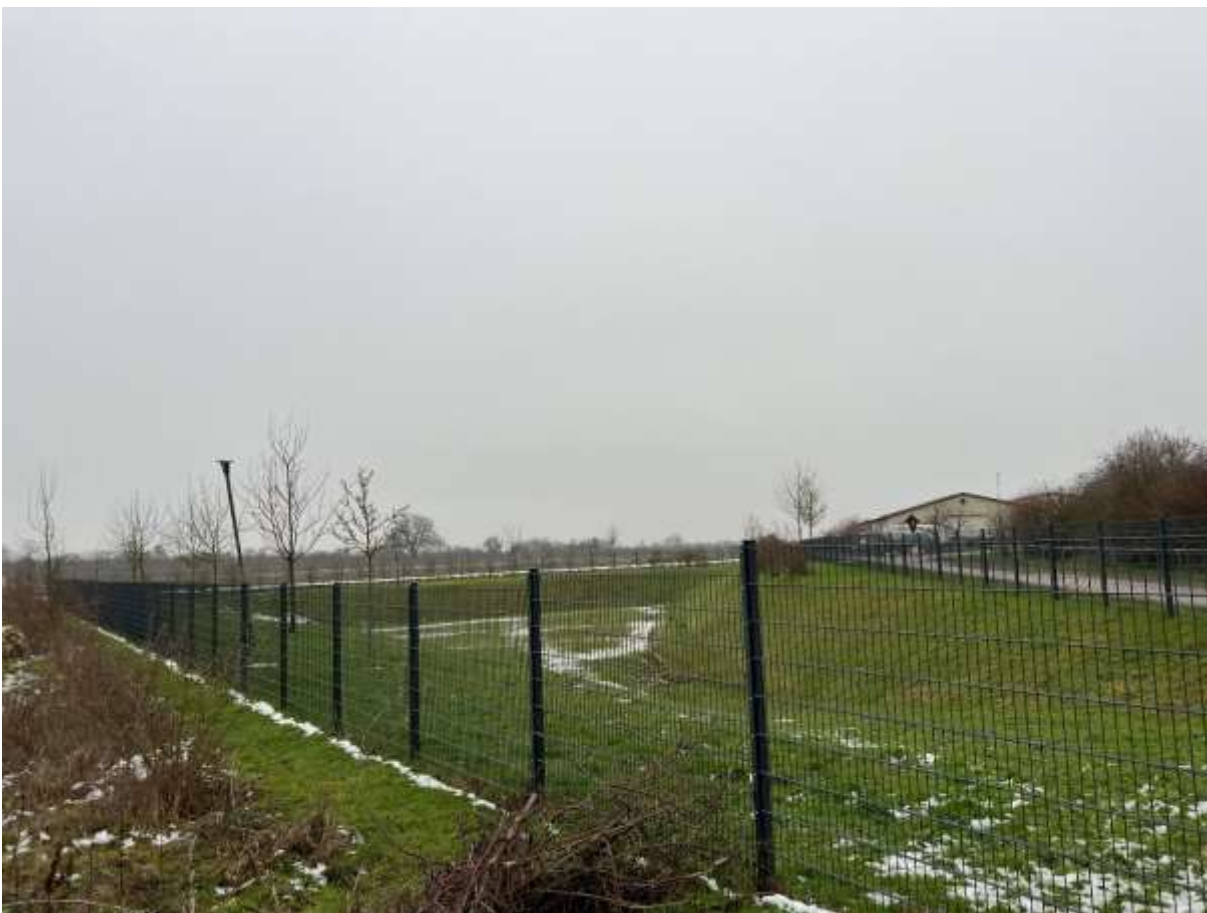
Abbildung 62: RRB im Norden des Neubaugebiets
