Hochwasser- und Starkregenvorsorgekonzept HSKV
für die Stadt Mainz Teil 1: Stadtteil Finthen

Bürgerinformationsveranstaltung (BIV)
am 12.12.2023 um 18:00 h
in Finthen im Bürgerhaus

Vortragsmanuskript mit Ergänzungen aus der
Ortsbeiratssitzung und der BIV

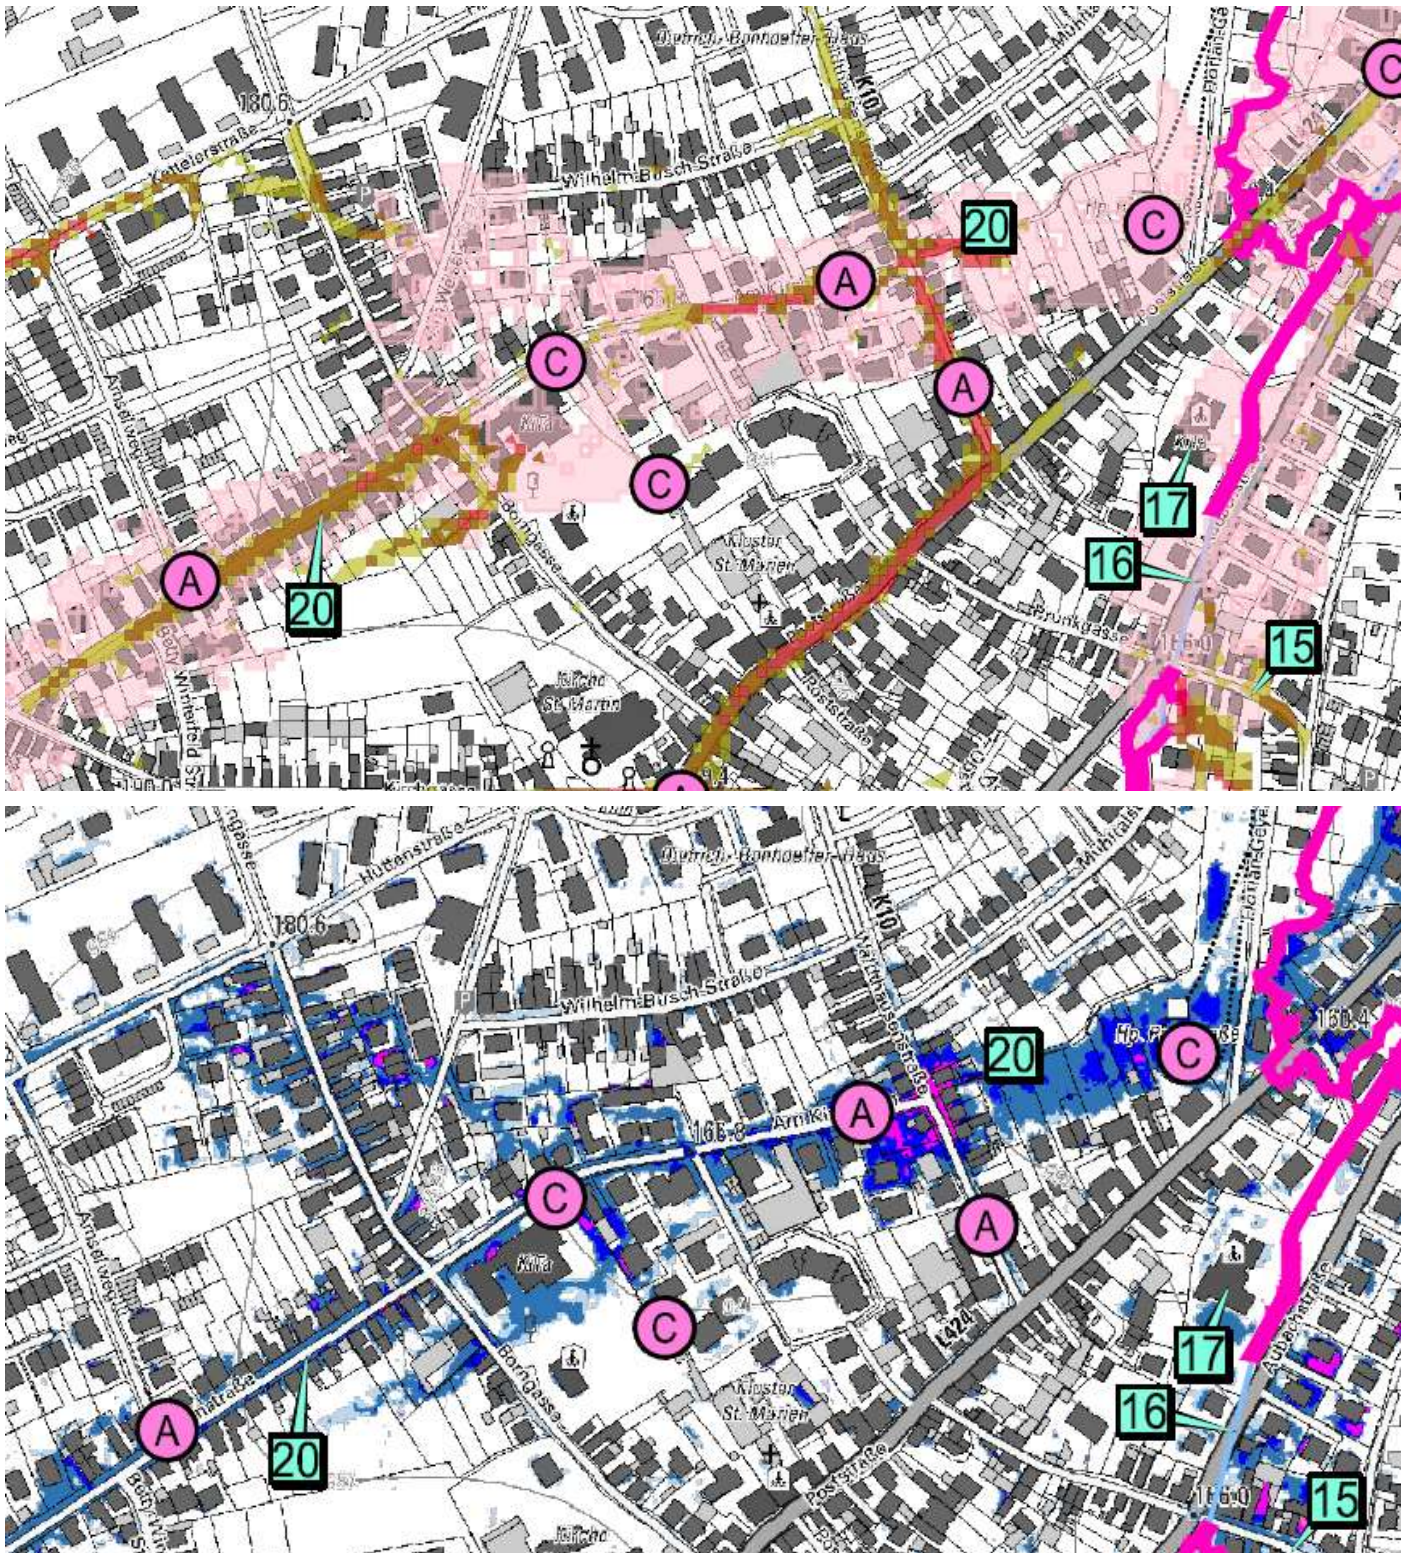
[20]

Defizit	Maßnahme
<p>Östlich des Neubaugebiets aus [19] verläuft die Tiefenlinie weiter entlang der Steubenstraße und der Straße "Am Kirchborn". Die Straßen sind wasserführend und es kommt zu Flächeneinstau. Alle Gebäude mit Kellern, ebenerdigen Lichtschächten sowie tiefliegenden Eingängen und Garagen sind gefährdet. Die Altbebauung ist überwiegend geschützt vor Oberflächenabfluss bis auf wenige Häuser mit ebenerdigen Lichtschächten, Eingängen oder Garagen.</p> <p>Von der Straße "Am Kirchborn" fließt der Oberflächenabfluss auf dem Fußweg in Richtung Straßenbahndienststelle "Poststraße" weiter. Auf dem Fußweg sind mehrere Straßeneinläufe angeordnet, die im November 2023 mit Schlamm und Laub zugesetzt sind. Das Wasser kann in die Gärten der südlich des Fußwegs gelegenen Häuser fließen und einstauen. Insbesondere die Kellerräume sind gefährdet, ein Haus verfügt über eine Einliegerwohnung im Keller. Bei einem großen Starkregenereignis fließt es auf dem Fußweg weiter bis zur Straßenbahndienststelle und breitet sich dort aus. Aufgrund eines Tiefpunkts im Fußweg kann das Wasser derzeit nicht auf die vorhandene Grünfläche fließen.</p>	<p>Die betroffenen Anlieger müssen über ihre Gefahrensituation informiert werden, damit sie Maßnahmen zum Eigenschutz (Eigenvorsorge Kat. A und C) vornehmen können. Insbesondere die südlich des Fußwegs liegenden Häuser sollten sich schützen, z.B. durch eine Profilierung des Gartens oder Mobilschutzsysteme.</p> <p>Die Steubenstraße, die Straße „Am Kirchborn“ und der Fußweg bis zur Straßenbahndienststelle sollten als Notabflussweg baulich gesichert werden.</p> <p>Der Katholische Kindergarten St. Martin in der Straße "Am Kirchborn" muss in den Alarm- und Einsatzplan der Stadt Mainz aufgenommen werden.</p> <p>Die Straßeneinläufe müssen regelmäßig zur Erhaltung ihrer Funktionsfähigkeit unterhalten werden (siehe allg. Hinweis [0.3]). Der erste Straßeneinlauf am westlichen Ende des Fußwegs sollte durch eine Kastenrinne ersetzt werden, da diese wesentlich mehr Oberflächenabfluss aufnehmen kann.</p> <p>Da sich das Wasser bei einem großen Starkregenereignis im Bereich der Straßenbahndienststelle ausbreiten kann, sollte dieser Bereich umgestaltet werden. Dazu muss der Fußweg so umgebaut werden, dass das Wasser in die Grünfläche geleitet und zwischengespeichert wird bzw. versickern kann. Zum Schutz der Straßenbahnschienen vor Flächeneinstau sollte eine kleine Verwallung an den Schienen errichtet werden.</p> <p>Auch hier kann wie in [19] ein Wasserrückhalt in der Fläche oberhalb Entlastung bringen.</p>

Abbildung 63: Starkregenabflusskarte (oben) und Sturzflutgefahrenkarte (unten)

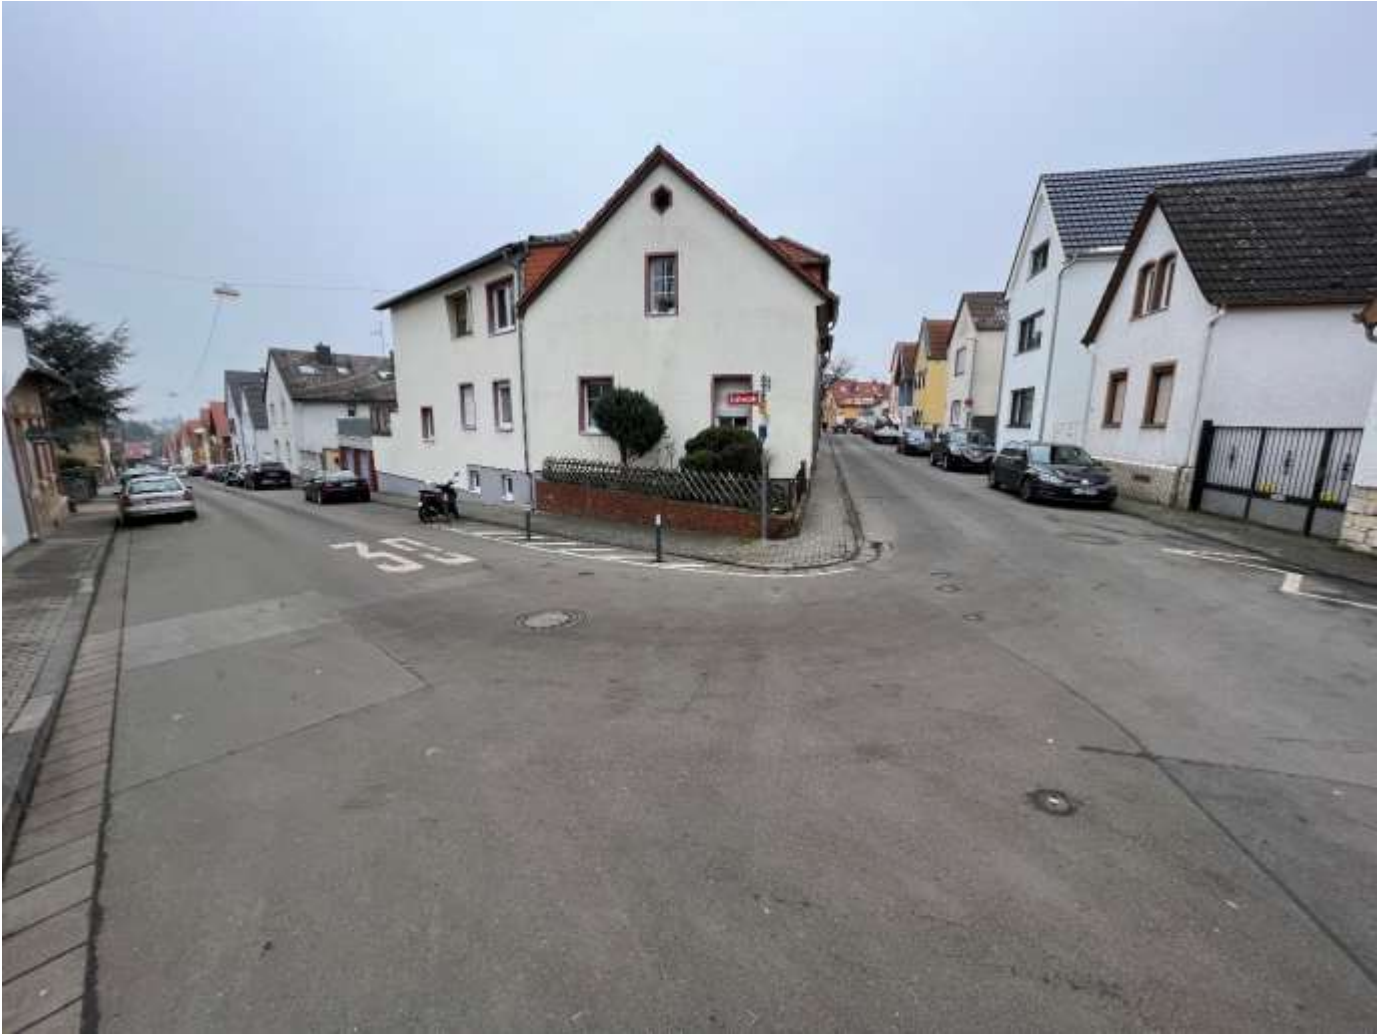
Abbildung 64: Steubenstraße links, Uhlerbornstraße rechts

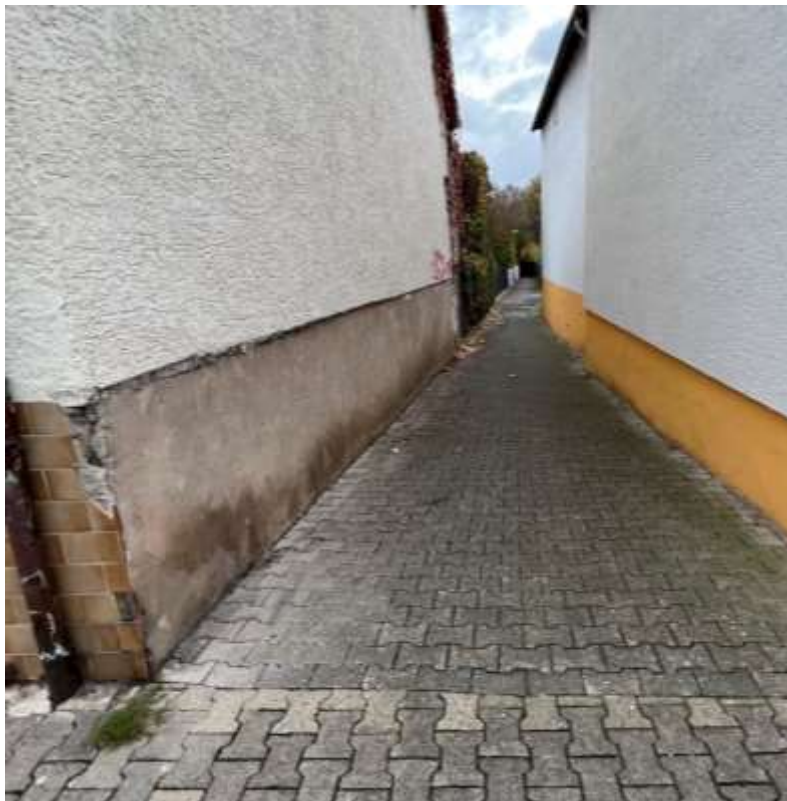
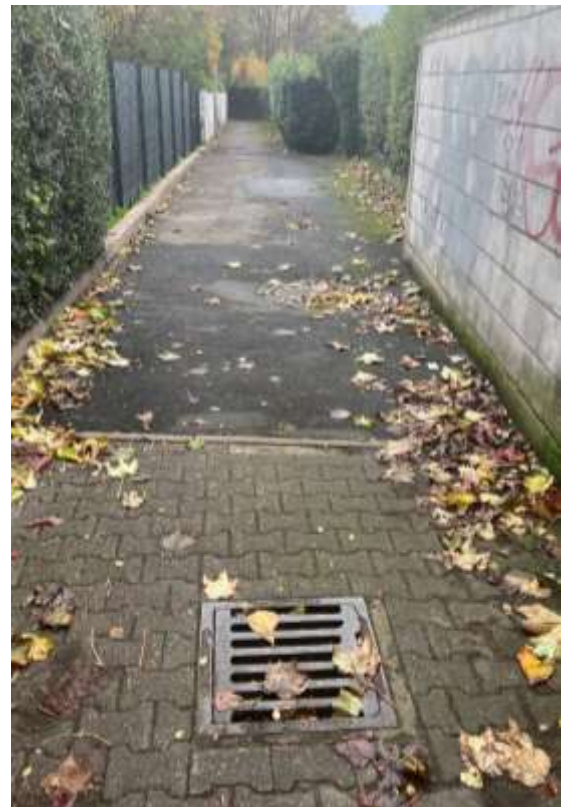
Abbildung 65: Fußweg zwischen der Straße "Am Kirchborn" und der Straßenbahnhaltestelle "Poststraße", linkes Bild: Straßeneinläufe

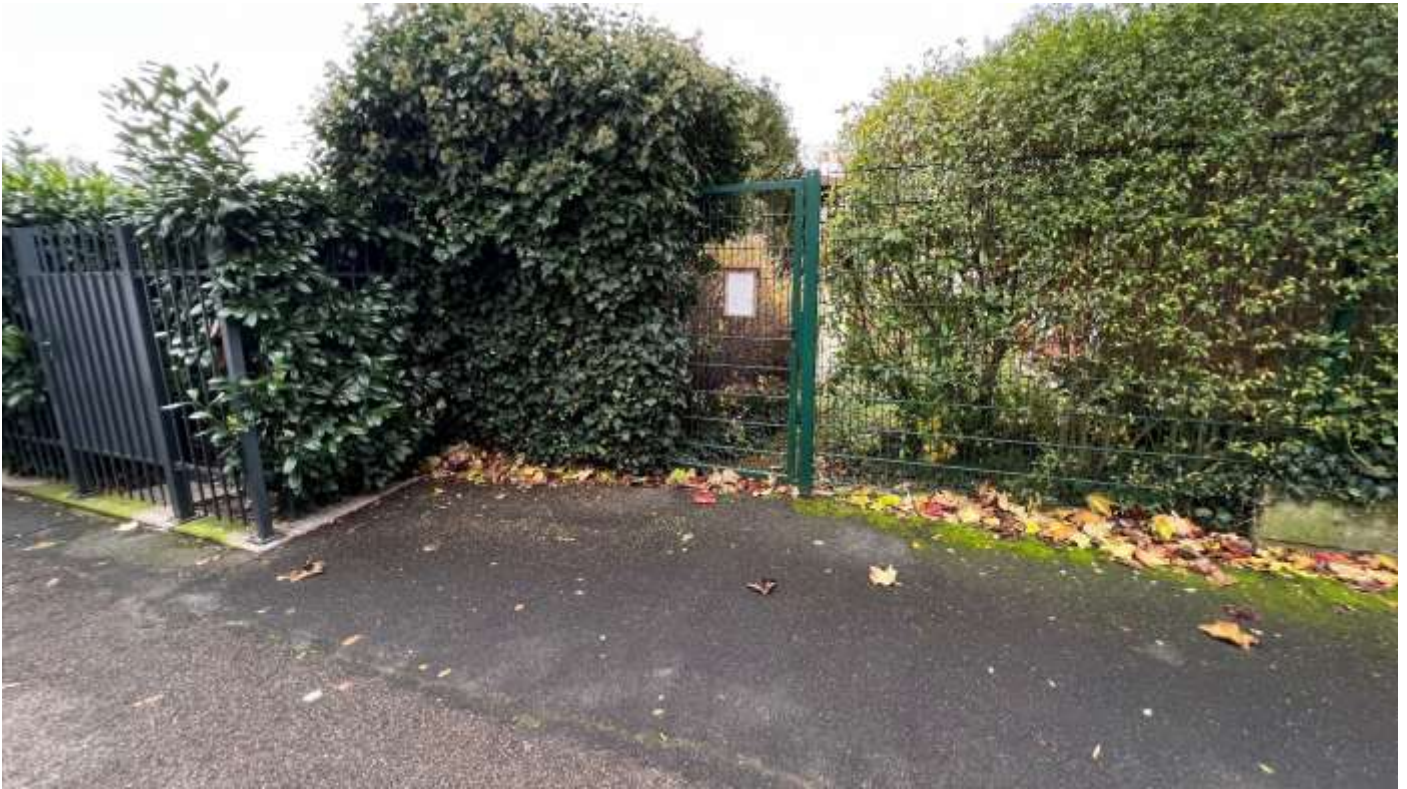
Abbildung 66: Gärten südlich des Fußwegs

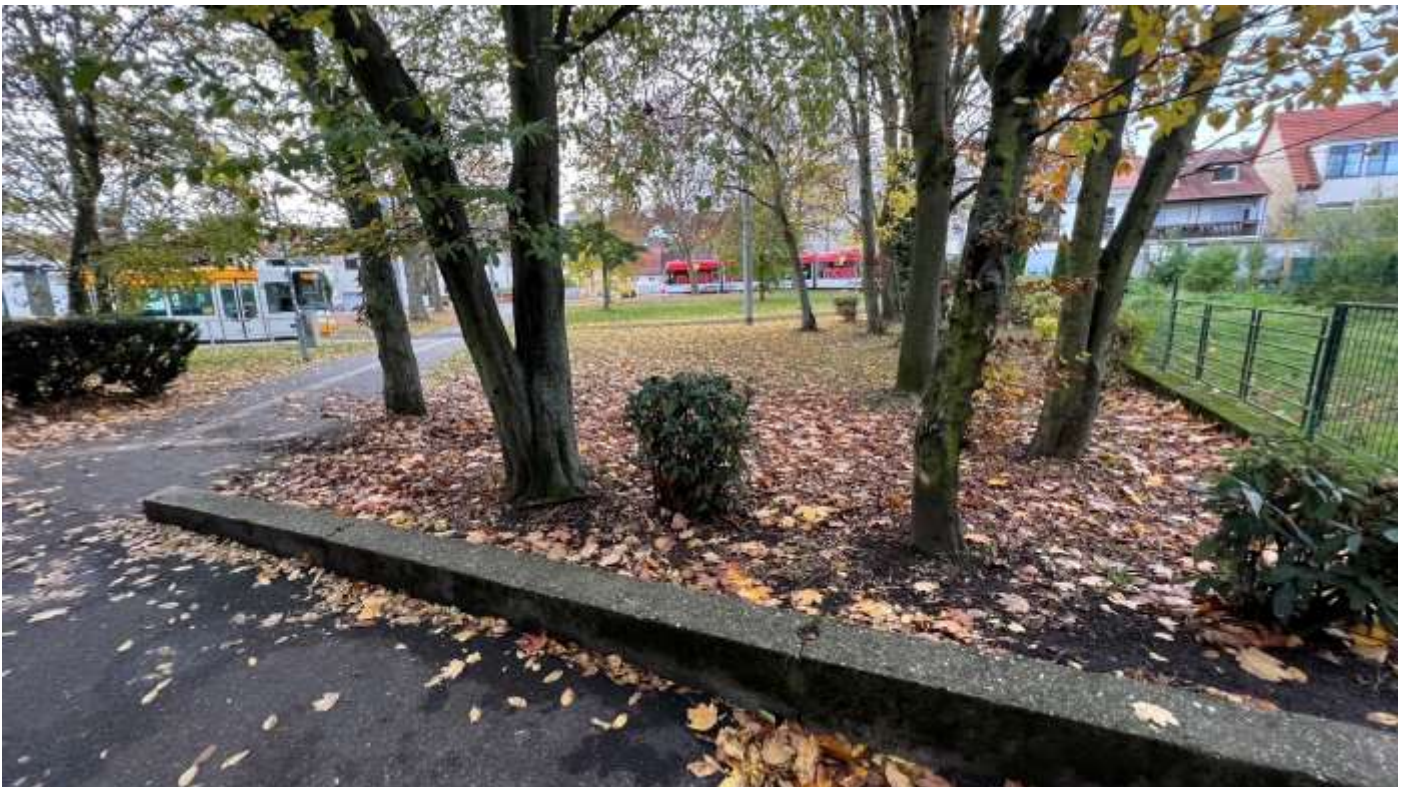
Abbildung 67: Straßenbahnhaltestelle "Poststraße"

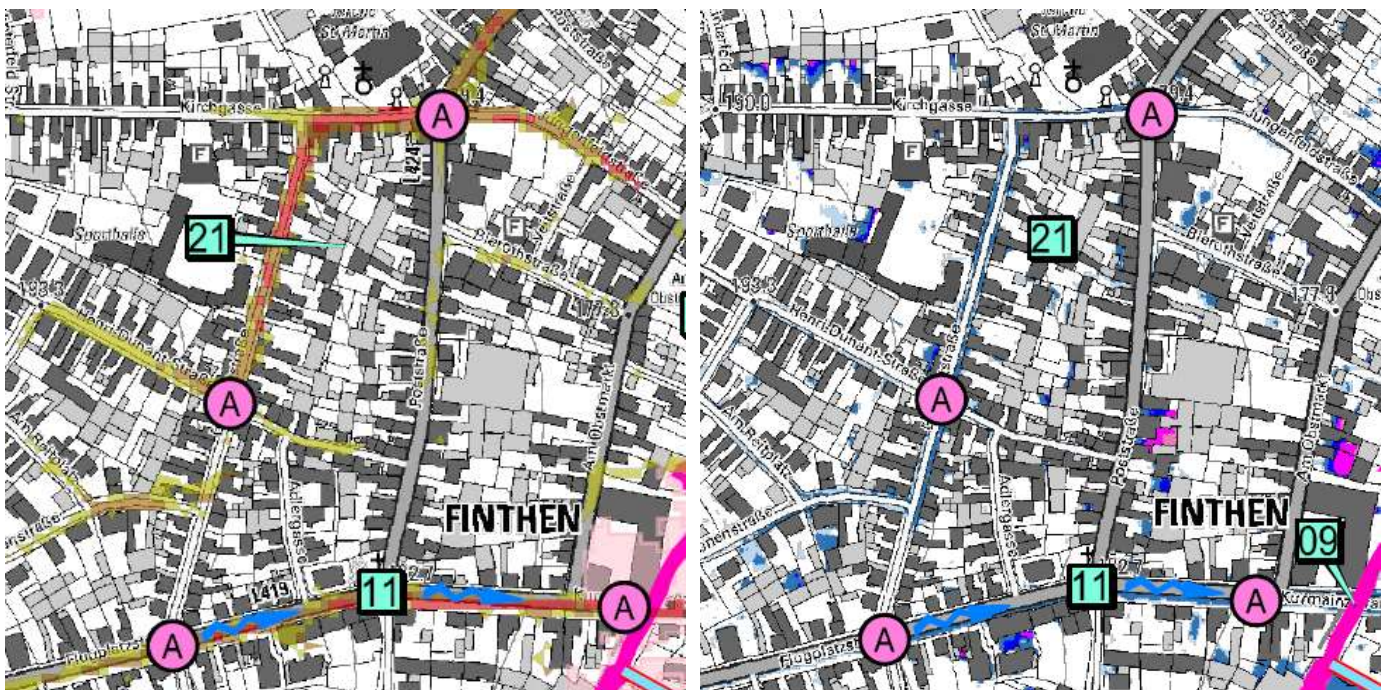
Defizit	Maßnahme
<p>Im Ortskern können Straßen bei Starkregen wasserführend werden. Alle Gebäude mit Kellern, ebenerdigen Lichtschächten sowie tiefliegenden Eingängen und Garagen sind gefährdet. Die Altbauung ist überwiegend geschützt vor Oberflächenabfluss bis auf wenige Häuser mit ebenerdigen Lichtschächten, Eingängen oder Garagen.</p>	<p>Die betroffenen Anlieger müssen über ihre Gefahrensituation informiert werden, damit sie Maßnahmen zum Eigenschutz (Eigenvorsorge Kat. A) vornehmen können.</p> <p>Um sich vor Rückstau aus dem Kanal zu schützen, sollten die Anlieger überprüfen, ob ihr Haus über eine Rückstauklappe verfügt und diese ggf. nachrüsten.</p>

Abbildung 68: Starkregenabflusskarte (links) und Sturzflutgefahrenkarte (rechts)

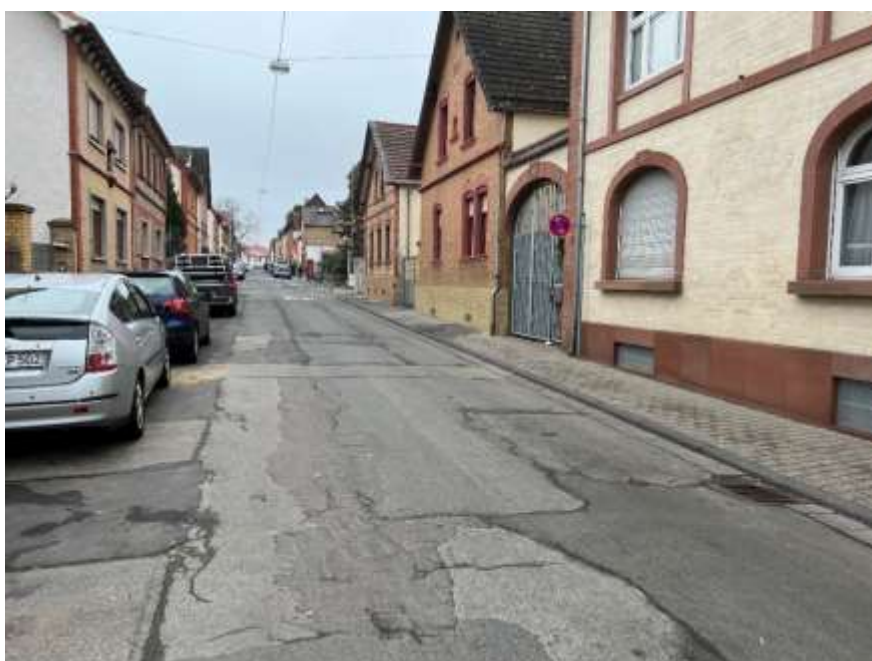
Abbildung 69: Typische Straße im Ortskern von Finthen

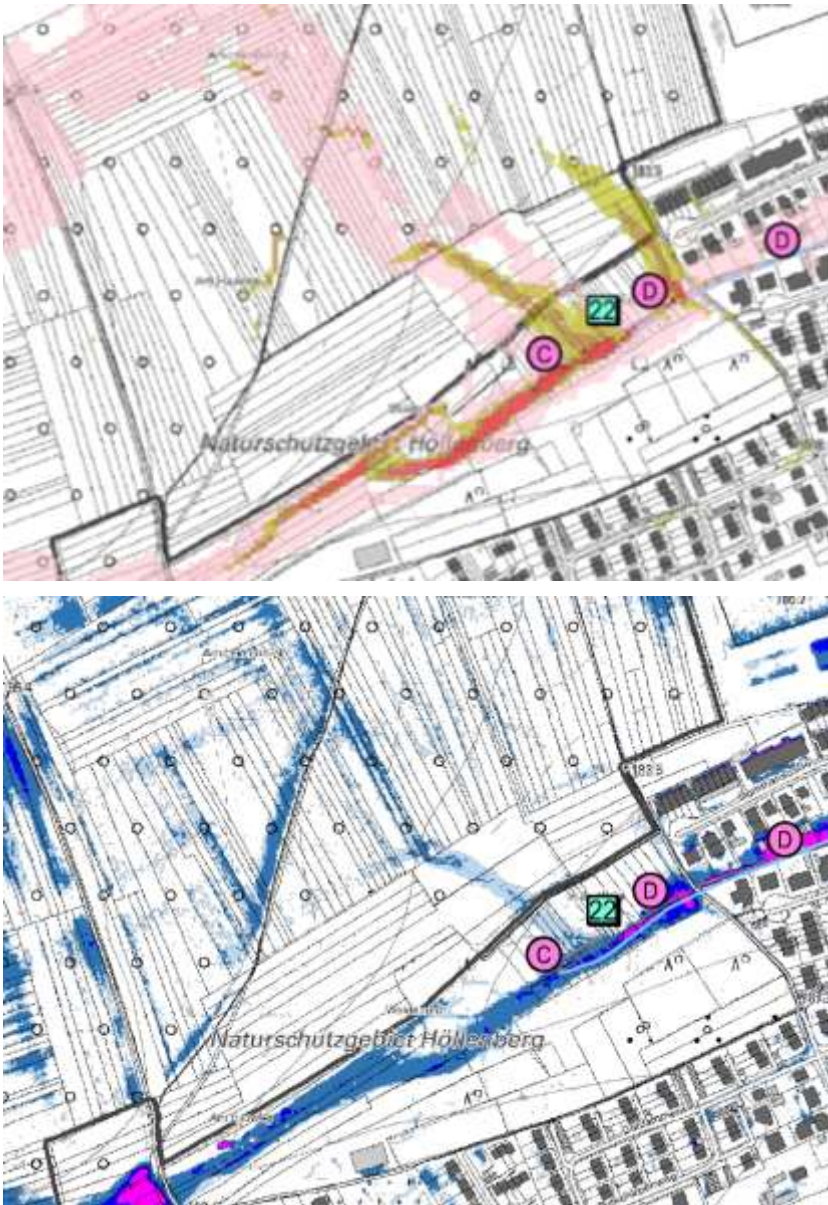
[22]

Defizit	Maßnahme
<p>Die Kleingärten liegen in einer lokalen Senke, in der sich viel Wasser aus dem Außengebiet sammelt. In diesem Bereich entsteht der Bach "Königsborn". Dabei handelt es sich um ein Gewässer 3. Ordnung.</p> <p>Bei Starkregenereignissen sind die Kleingärten durch Oberflächenabfluss und Flächeneinstau infolge von Starkregen sowie durch Hochwasser des "Königsborns" überflutungsgefährdet.</p> <p>Es handelt sich um keine ausgewiesenen und somit keine rechtlich gesicherten Kleingärten.</p>	<p>Die betroffenen Anlieger müssen über ihre Gefahrensituation informiert werden, damit sie Maßnahmen zum Eigenschutz (Eigenvorsorge Kat. A, B und D) vornehmen können.</p> <p>Die Errichtung von Anlagen (z.B. Hütten) ist im 10m-Streifen beidseitig des "Königsborns" genehmigungspflichtig und die Ablagerung von losen Gegenständen im Gewässerrandstreifen verboten (siehe allg. Hinweis [0.3]). Die Besitzer der Kleingärten müssen darauf hingewiesen werden und dies umsetzen.</p> <p>Da es sich um keine rechtlich gesicherten Kleingärten handelt, sollten die Baugenehmigungen überprüft und ggf. ein Rückbau gefordert werden.</p> <p>Im Einzugsgebiet des Königsborn sollten Maßnahmen zum Wasserrückhalt umgesetzt werden.</p>

Abbildung 70: Starkregenabflusskarte (oben) und Sturzflutgefahrenkarte (unten)

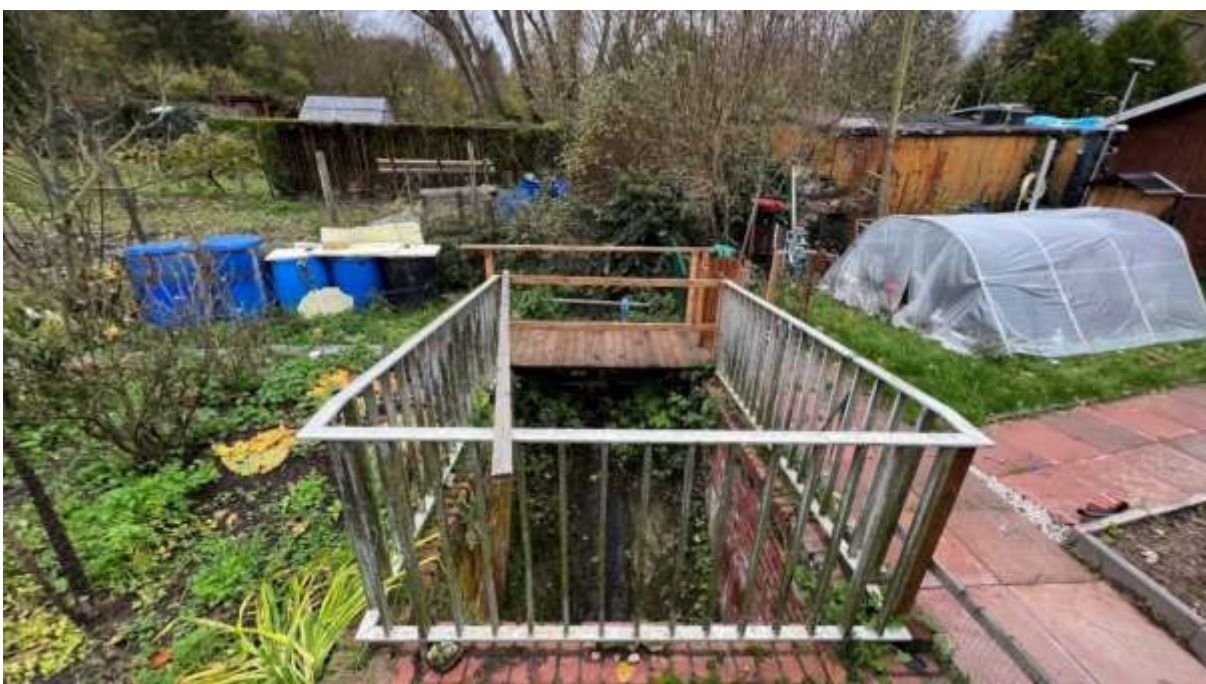
Abbildung 71: Kleingärten im Bereich des Bachs "Königsborn" (Blick in Fließrichtung)

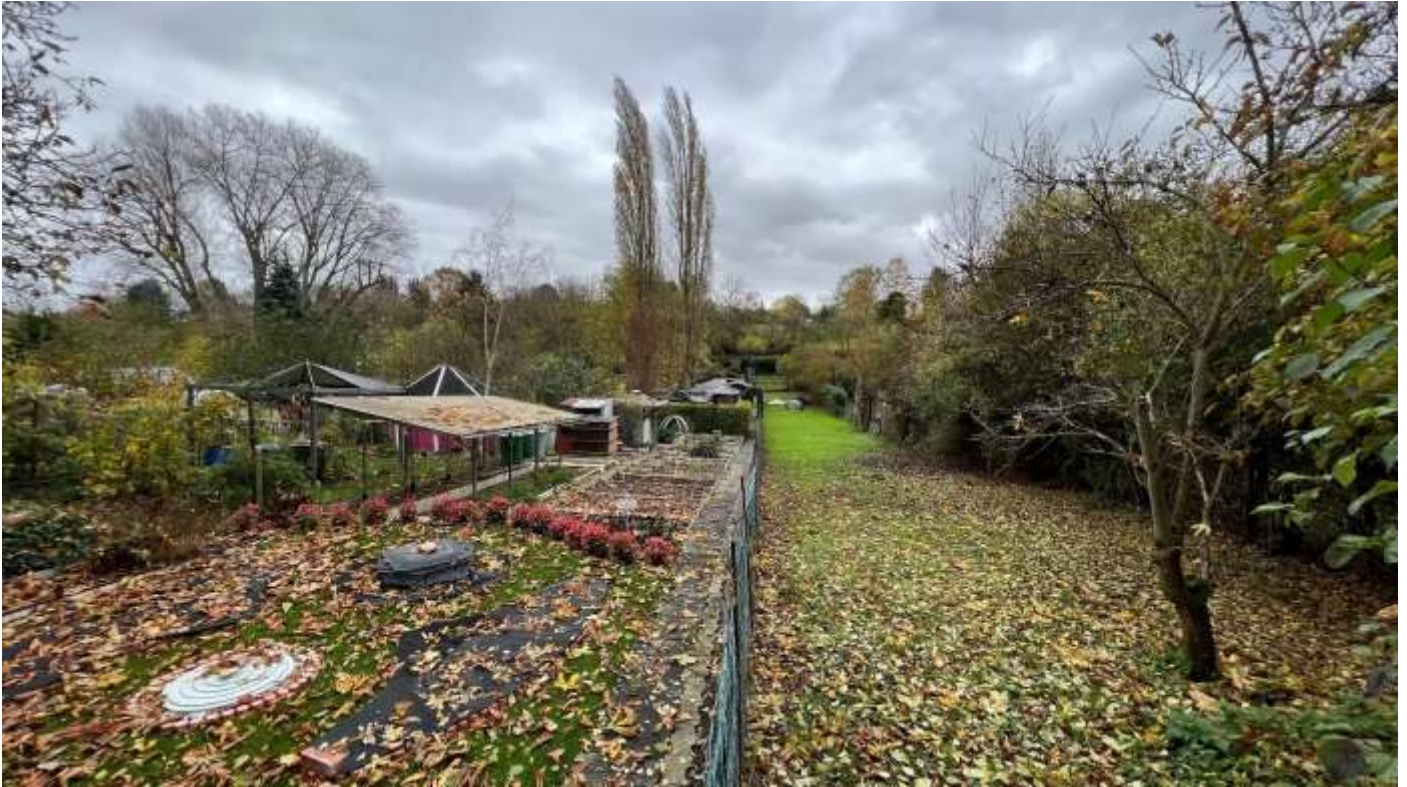
Abbildung 72: Kleingärten im Entstehungsgebiet des "Königsborns"

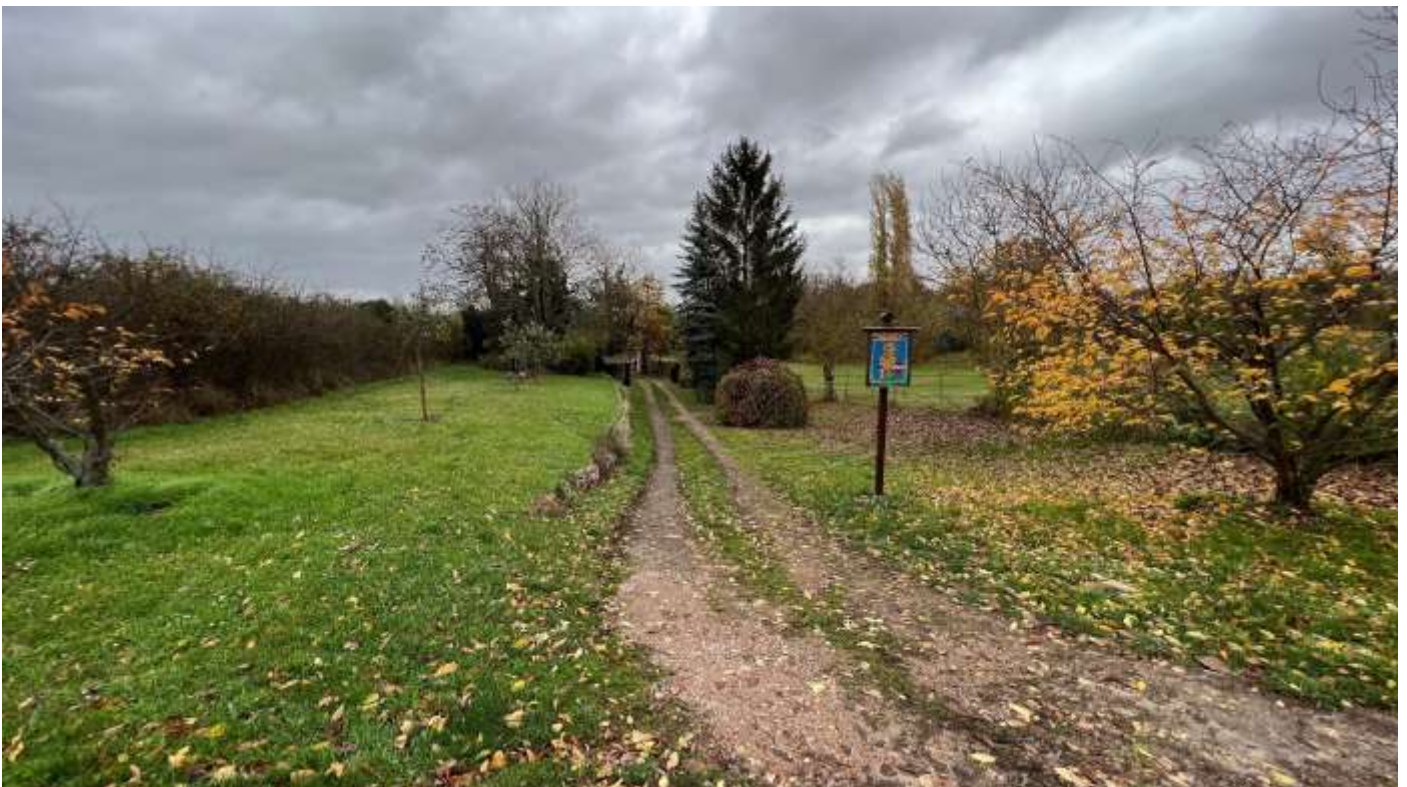
Abbildung 73: Einzugsgebiet des "Königsborns"

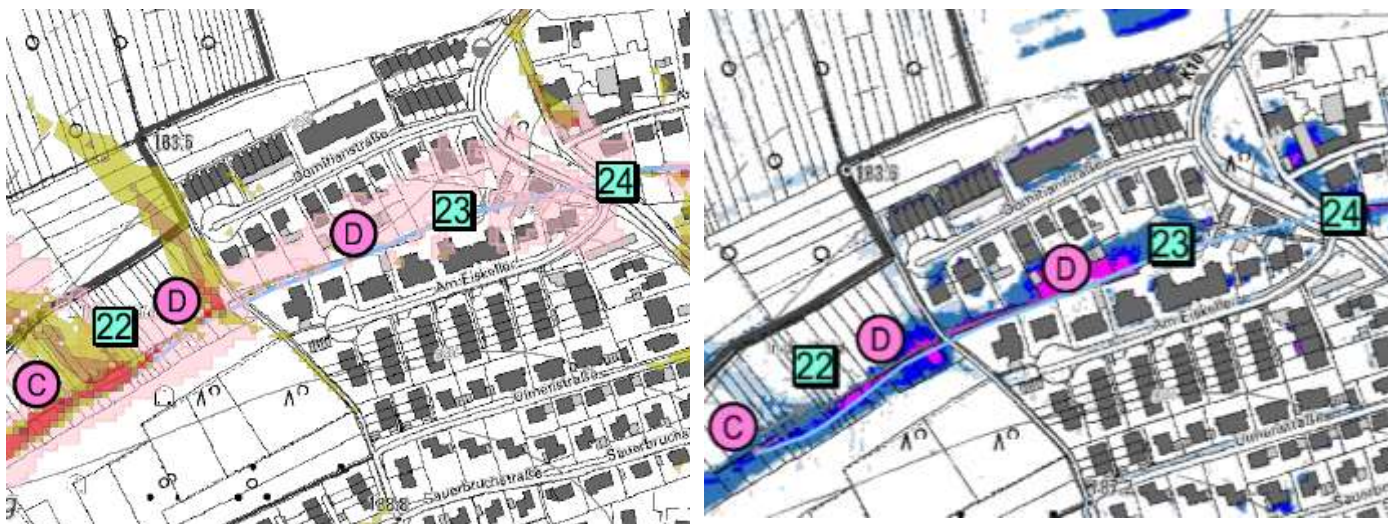
Defizit	Maßnahme
<p>Das Grundstück in der Domitianstraße zwischen den Häusern Nr. 3 und 5 ist unbebaut und gehört der Stadt. Es ist mit Rasengittersteinen versiegelt. Bebauung ist möglich.</p>	<p>Es wird empfohlen, dieses Grundstück nicht zu bebauen und so umzugestalten, dass sie eine Rückhaltefläche für den "Königsborn" wird.</p> <p>Im Bebauungsplan muss die Gefährdung aufgenommen werden. Bebauung und Erschließung müssen auf Überflutung und Flächeneinstau abgestimmt werden. Zukünftige Bauherren (und Planer und Erschließungsträger) müssen über ihre Gefahrensituation informiert werden, damit sie Maßnahmen zum Eigenschutz (Eigenvorsorge Kat. C und D) vornehmen können.</p>

Abbildung 74: Starkregenabflusskarte (links) und Sturzflutgefahrenkarte (rechts)

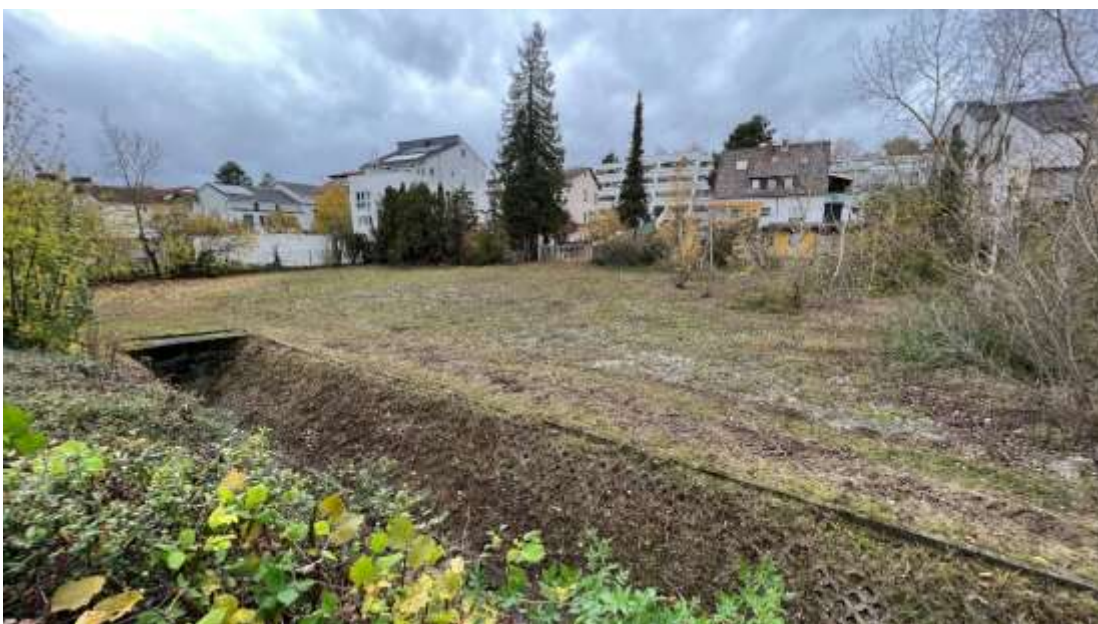
Abbildung 75: Unbebautes Grundstück in der Domitianstraße (Blick entgegen der Fließrichtung)

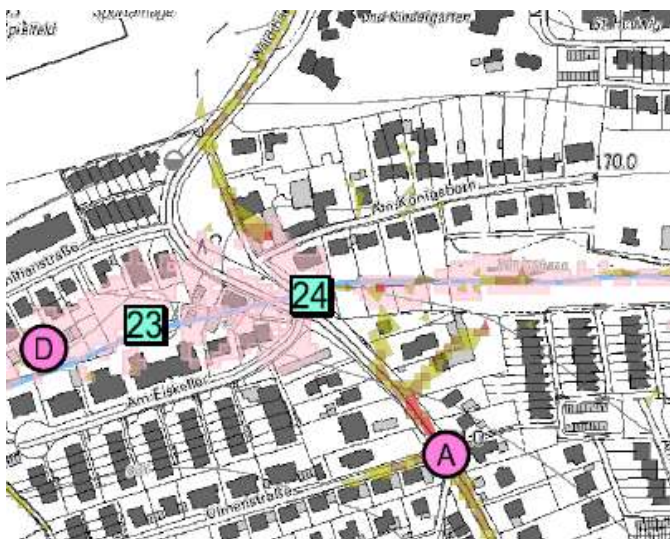
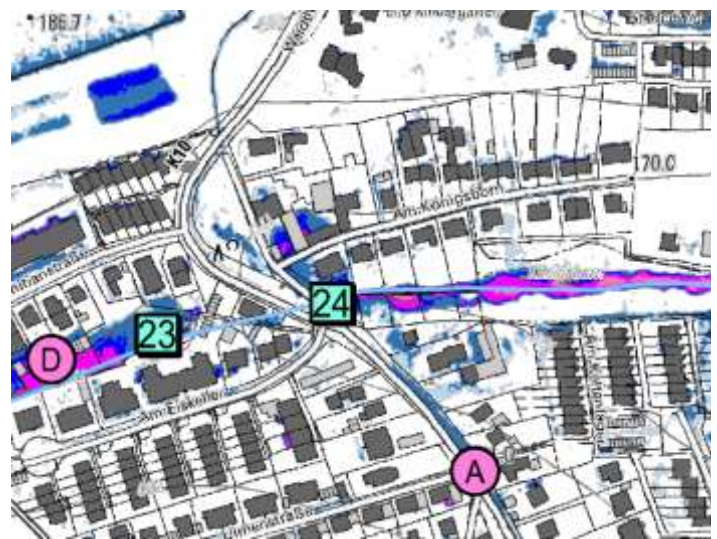
[24]

Die südlich der Straße "Am Königsborn" gebauten Häuser sind durch Hochwasser des Königsborns und teilweise durch Flächeneinstau infolge von Starkregen überflutungsgefährdet. Insbesondere Keller und ebenerdige Eingänge (wie bspw. bei Haus Nr. 2) sind gefährdet. Der Königsborn ist in diesem Bereich renaturiert.

Abbildung 76: Starkregenabflusskarte (links) und Sturzflutgefahrenkarte (rechts)

Die betroffenen Anlieger müssen über ihre Gefahrensituation informiert werden, damit sie Maßnahmen zum Eigenschutz (Eigenvorsorge Kat. C und D) vornehmen können.

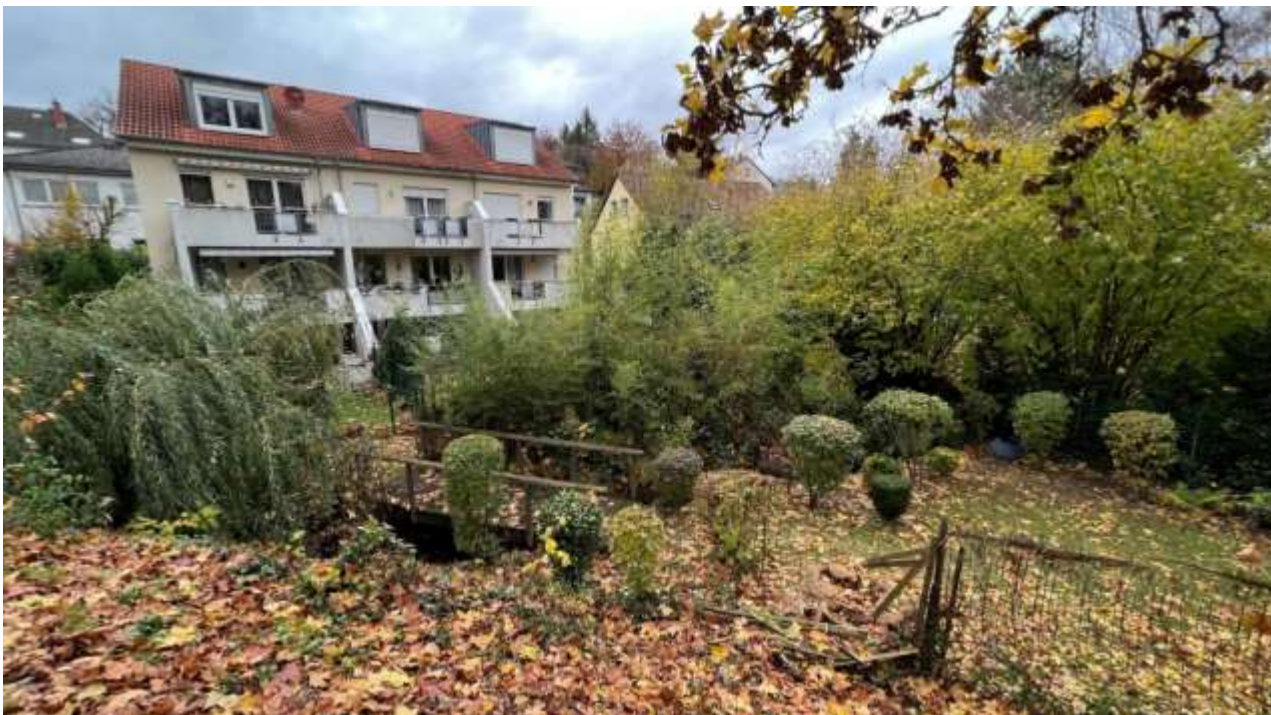
Auf dem Grundstück von Haus Nr. 2 in der Straße "Am Königsborn" ist eine Brücke über den Bach errichtet worden.

Abbildung 77: Königsborn im Bereich des Haus Nr. 2 in der Straße "Am Königsborn" (Blick in Fließrichtung)

Es ist zu klären, ob die Brücke genehmigt wurde, anderenfalls ist eine Genehmigung zu beantragen.

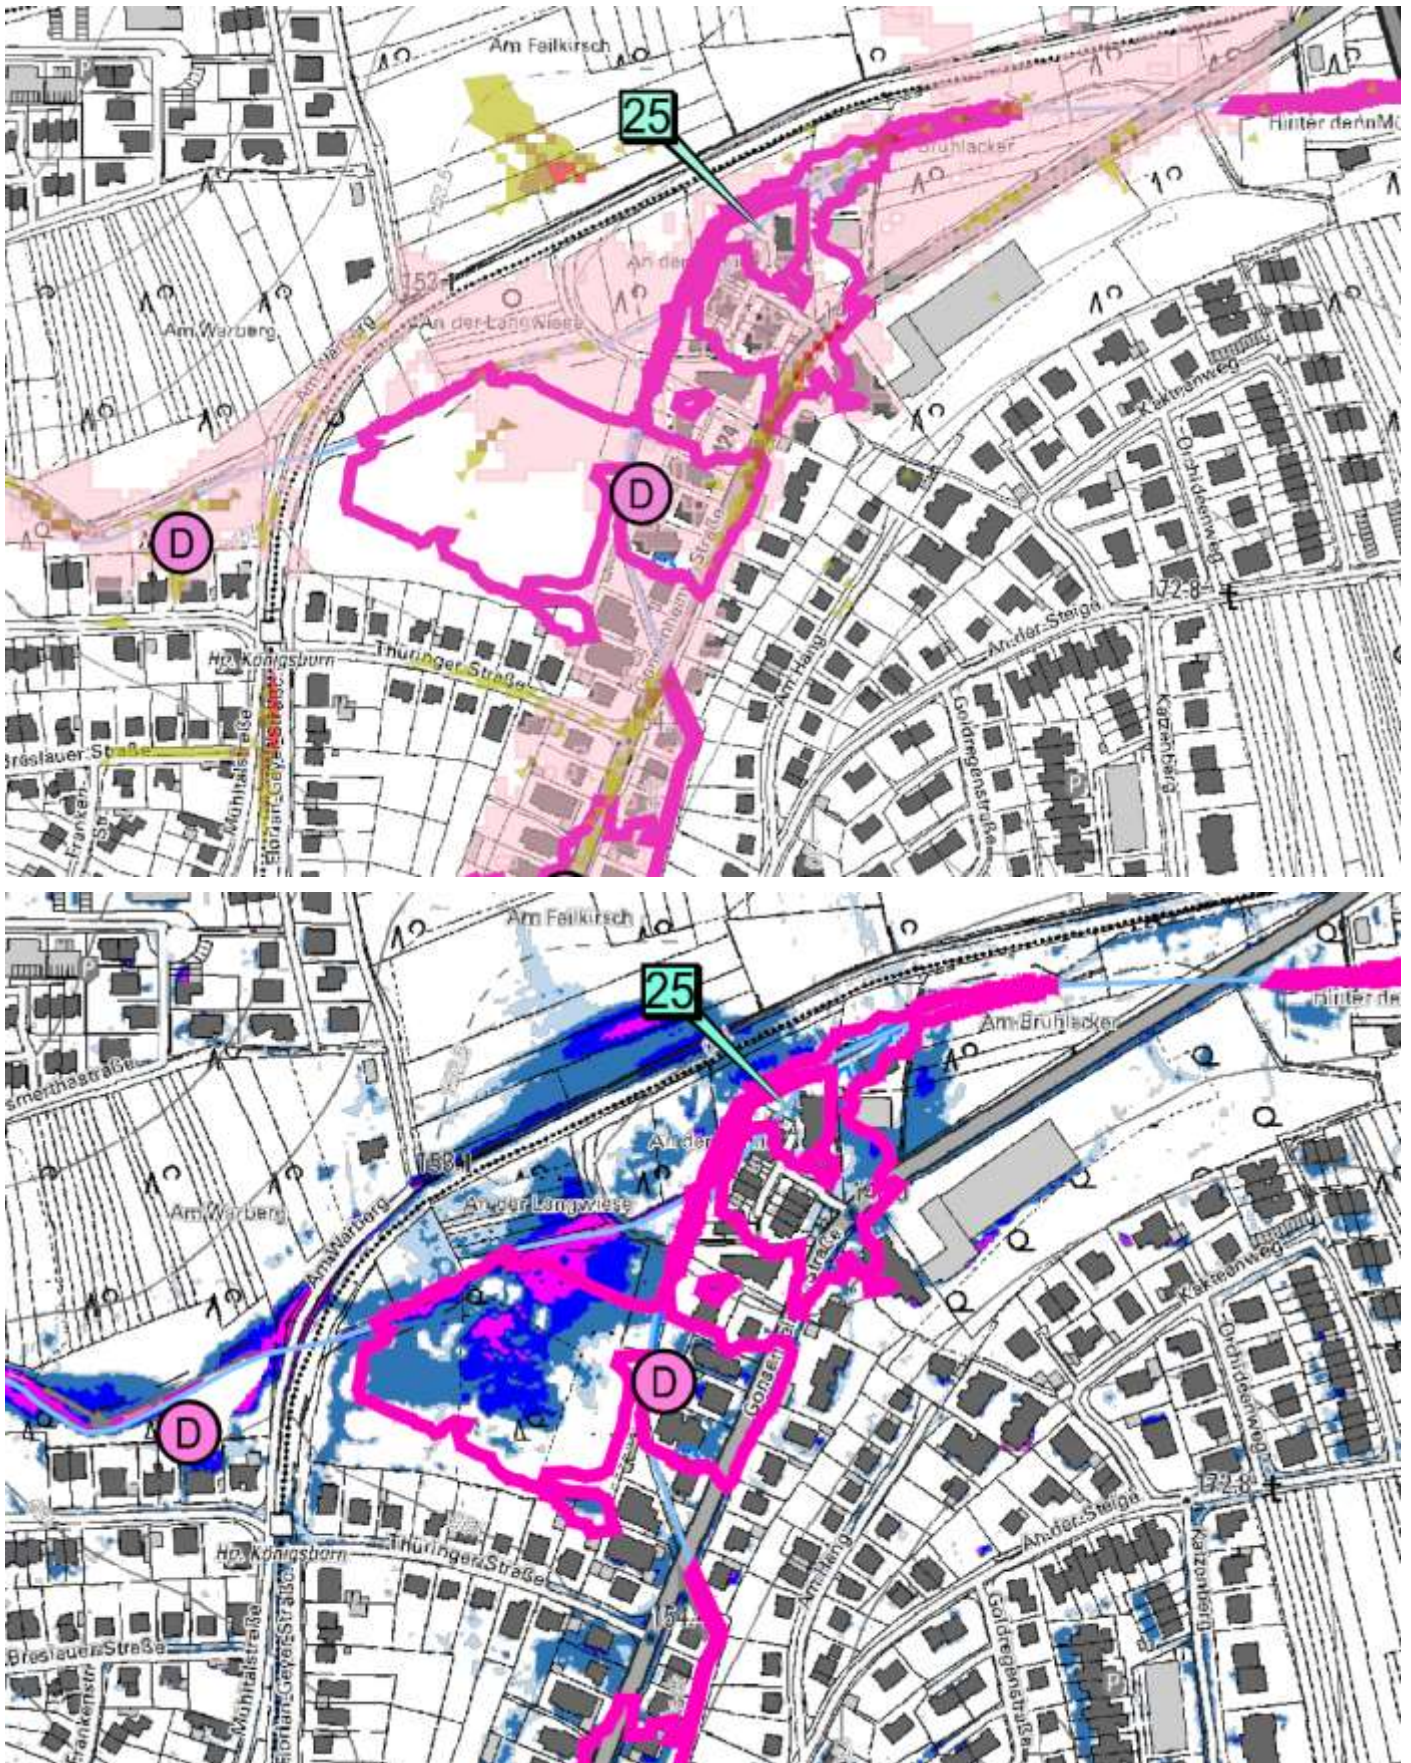
Defizit	Maßnahme
<p>Das Ufer des Gonsbachs ist nördlich von Haus Nr. 53 in der Gonsenheimer Straße teilweise weggebrochen und es ist eine steile Abbruchkante entstanden. Wird der ursprüngliche Uferbereich nicht wiederhergestellt, kann die Auskolkung sich in Richtung der Wohnbebauung weiter ausbreiten und so gegebenenfalls diese gefährden. Laut Anwohnern wurde das Umweltamt und die SGDS bereits informiert.</p> <p>Die Gonsenheimer Straße ist bei einem Starkregenereignis wasserführend, wodurch in diesem Bereich die Kanalisation überlastet wird und es zu Wasseraustritt über die Kanaldeckel kommt. Das austretende Wasser läuft dann oberflächlich an der Wohnbebauung vorbei zum Gonsbach ab, wodurch Gebäude in diesem Bereich überschwemmungsgefährdet sind.</p>	<p>Der Uferbereich ist wiederherzustellen, um Schäden an der angrenzenden Wohnbebauung zu verhindern. Die Ursache für die Auskolkung sollte ermittelt und behoben werden.</p> <p>Die betroffenen Anlieger müssen über ihre Gefahrensituation informiert werden, damit sie Maßnahmen zum Eigenschutz (Eigenvorsorge Kat. A und C) vornehmen können. Die Gonsenheimer Straße sollte als Notabflussweg gesichert werden. Dies ist überwiegend nur mit privaten Objektschutzmaßnahmen möglich.</p> <p>Der Wirtschaftsbetrieb wird sich die Situation zur Thematik Kanalüberstau vor Ort ansehen und die Kanalnetzrechnung überprüfen.</p>

Abbildung 78: Starkregenabflusskarte (oben) und Sturzflutgefahrenkarte (unten)

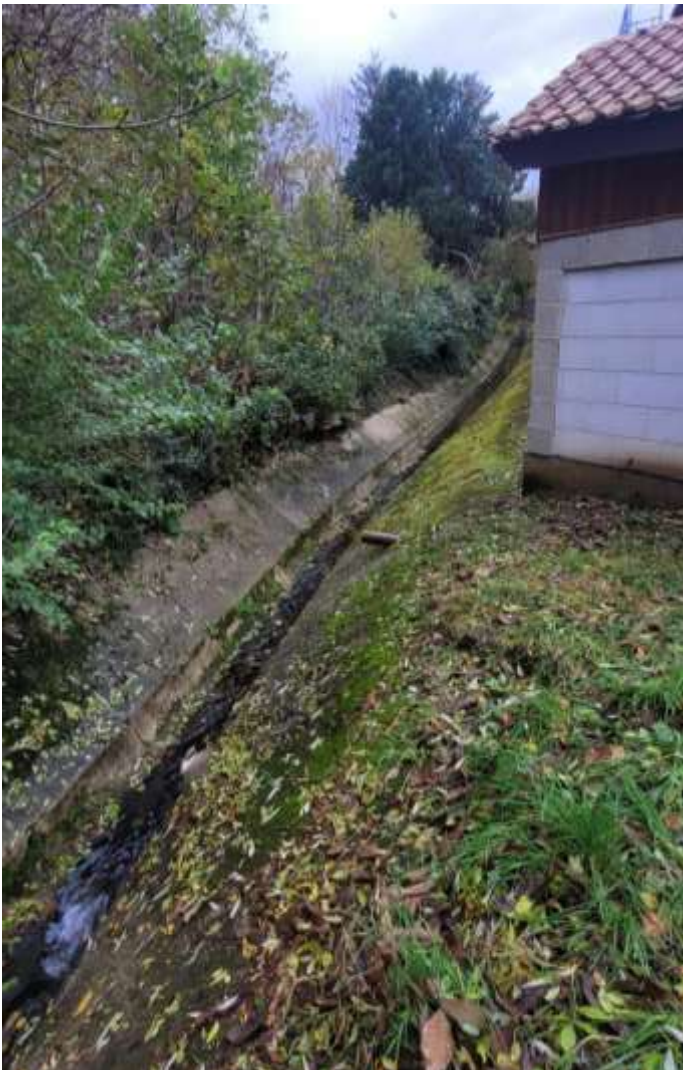
Abbildung 80: Gonsbach im Bereich von Haus Nr. 53 der Gonsenheimer Straße

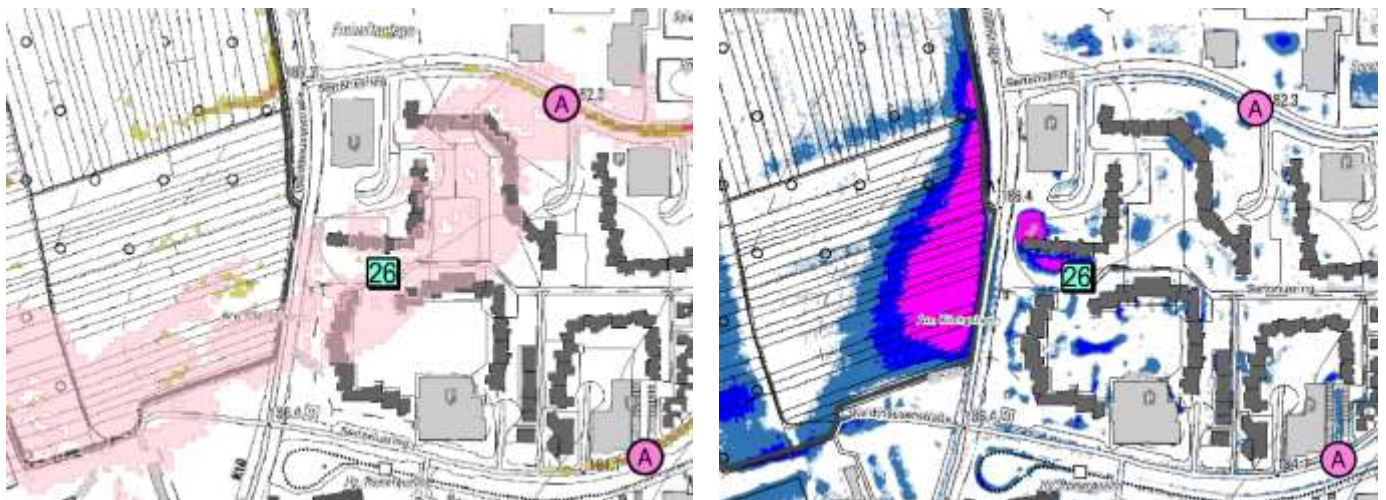
Defizit	Maßnahme
<p>Die Hochhäuser in diesem Bereich liegen in einem lokalen Tiefpunkt. Bei Starkregenereignissen sind alle Gebäude mit Kellern, ebenerdigen Lichtschächten sowie tiefliegenden Eingängen und Garagen sind gefährdet. Bspw. könnte bei Haus Nr. 331 und Nr. 351 Wasser in den Keller eindringen.</p> <p>Von den westlich gelegenen landwirtschaftlichen Flächen besteht keine Gefährdung, da die Waldhausenstraße höher liegt. Das Wasser aus dem Außengebiet staut sich auf den landwirtschaftlichen Flächen ein.</p>	<p>Die betroffenen Anlieger müssen über ihre Gefahrensituation informiert werden, damit sie Maßnahmen zum Eigenschutz (Eigenvorsorge Kat. C) vornehmen können. Kellerabgänge können durch den Bau einer zusätzlichen Stufe bzw. eines Podests geschützt werden.</p>

Abbildung 81: Starkregenabflusskarte (links) und Sturzflutgefahrenkarte (rechts)

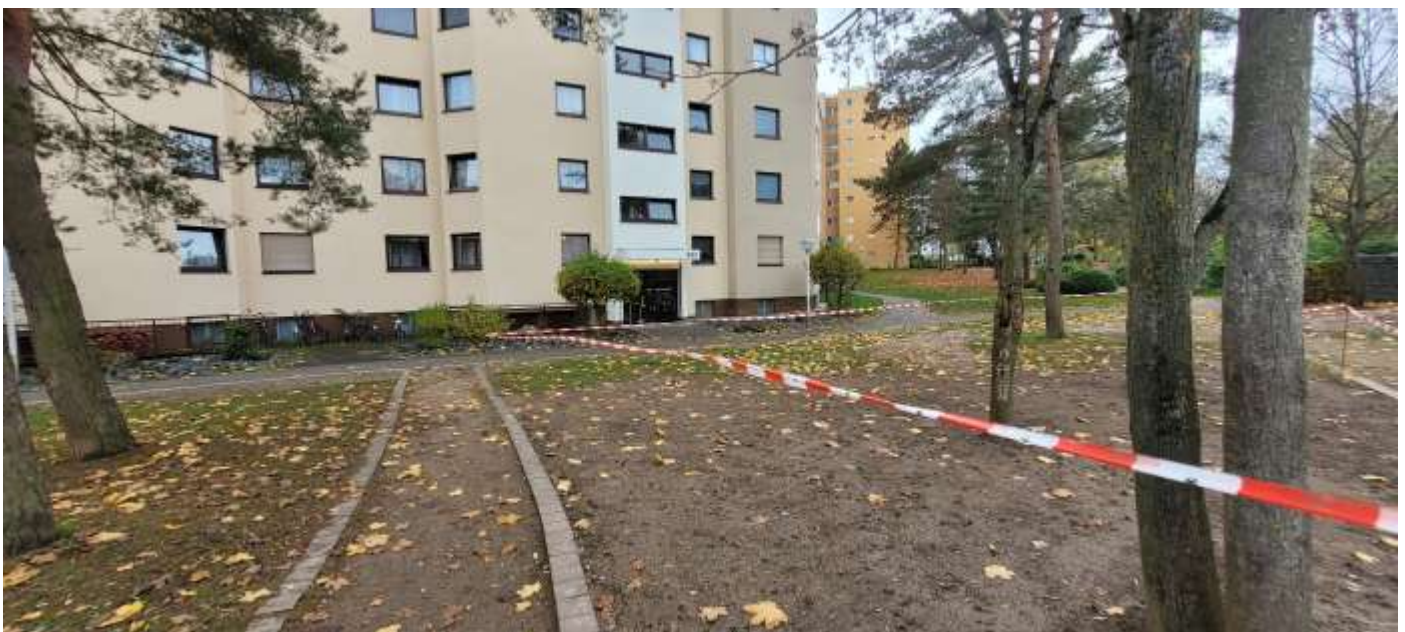
Abbildung 82: Grünflächen vor den Haus Nr. 335 des Sertoriusrings
