Hochwasser- und Starkregenvorsorgekonzept HSKV
für die Stadt Mainz Teil 1: Stadtteil Finthen

Bürgerinformationsveranstaltung (BIV)
am 12.12.2023 um 18:00 h
in Finthen im Bürgerhaus

Vortragsmanuskript mit Ergänzungen aus der
Ortsbeiratssitzung und der BIV

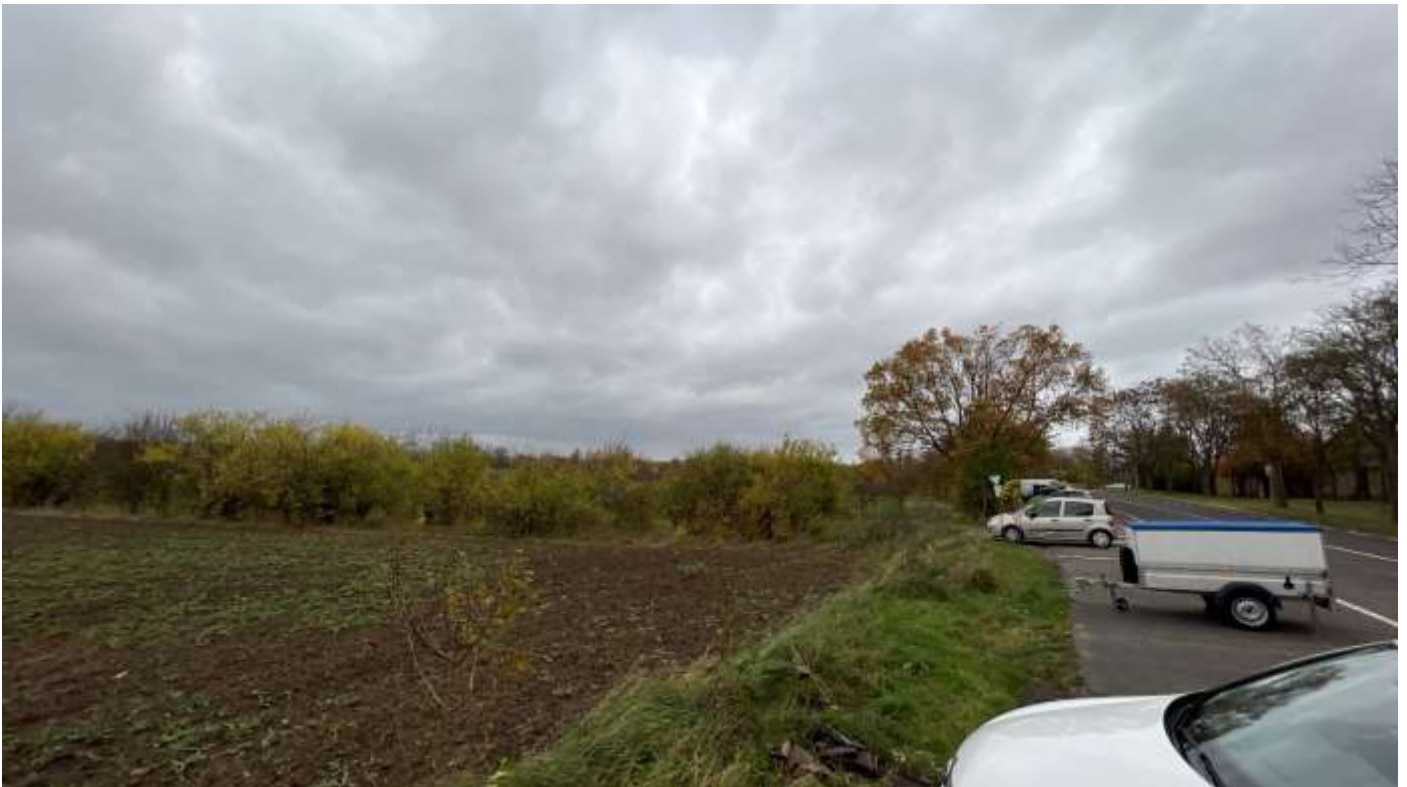
Abbildung 84: Außeneinzugsgebiet und Waldthausenstraße

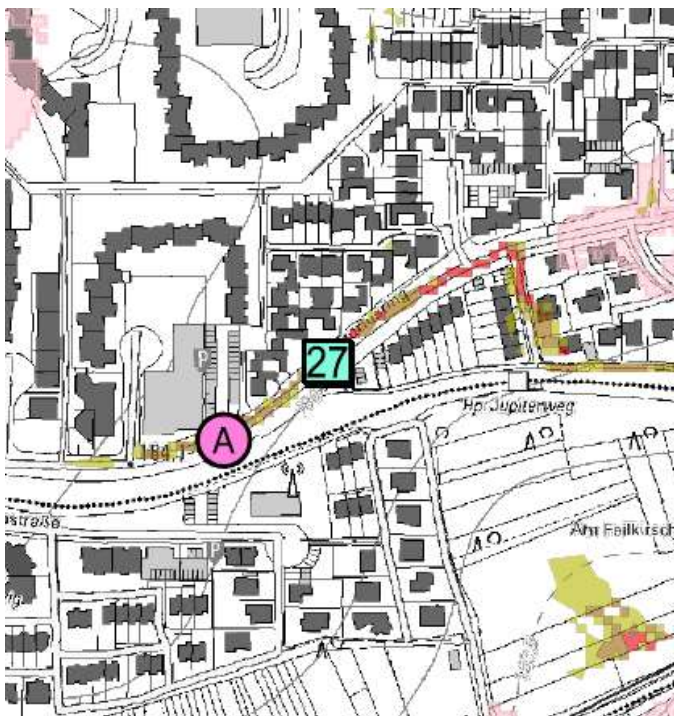
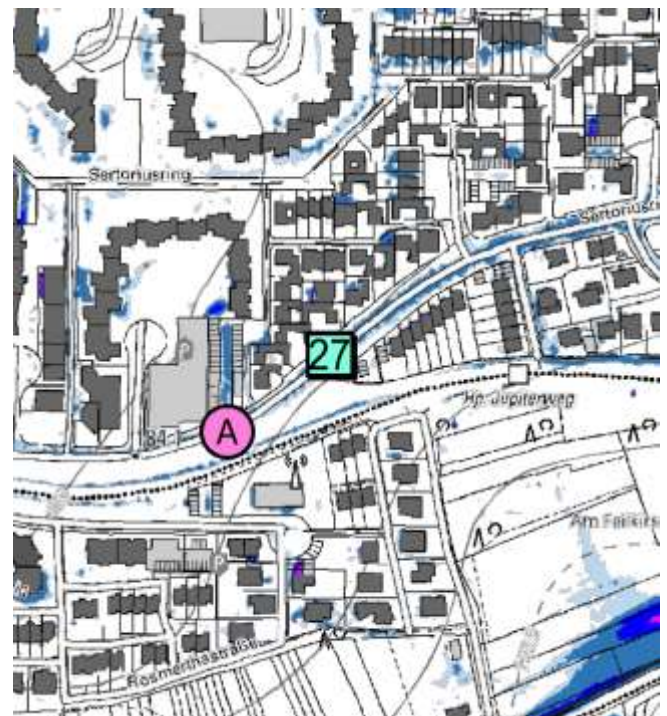
[27]

Der Sertoriusring ist in diesem Bereich wasserführend. Die Straße ist sehr breit und zur nördlichen Straßenseite geneigt. Sollte es dennoch in diesem Bereich zu Wasseraustritt aus dem Straßenbereich in die südliche Bebauung kommen, sind die tiefliegenden Einliegerwohnungen überflutungsgefährdet. Die nördliche Bebauung liegt höher und ist nicht durch die Straße gefährdet.

Abbildung 85: Starkregenabflusskarte (links) und Sturzflutgefahrenkarte (rechts)

Die betroffenen Anlieger müssen über ihre Gefahrensituation informiert werden, damit sie Maßnahmen zum Eigenschutz (Eigenvorsorge Kat. A) vornehmen können.

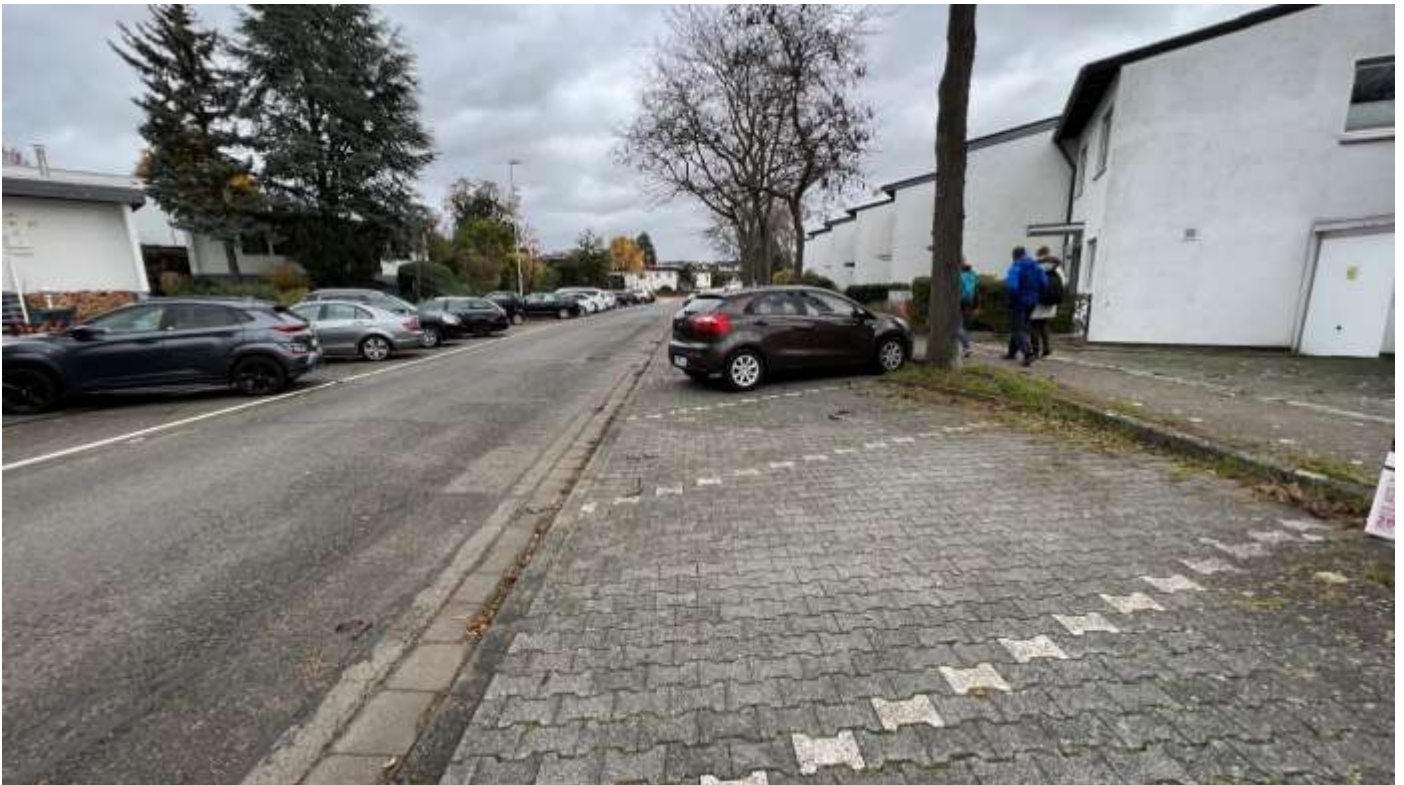
Abbildung 86: Sertoriusring im Bereich der Häuser Nr. 14 bis 26

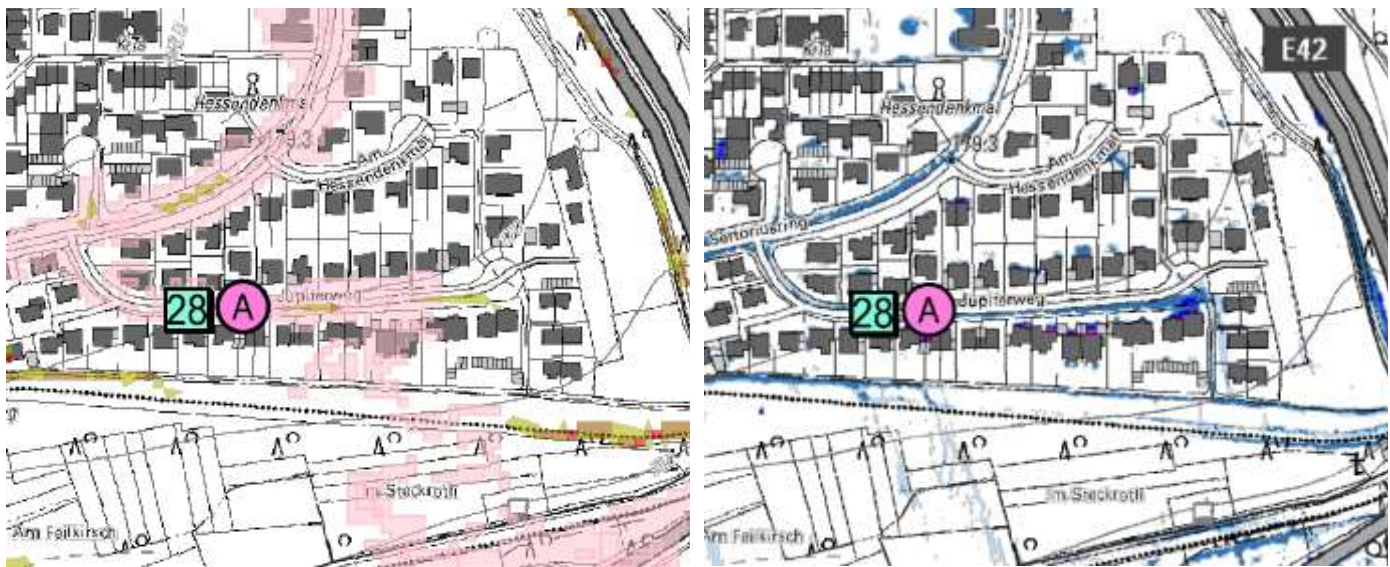
Defizit	Maßnahme
<p>Der Jupiterweg ist wasserführend, im unteren Bereich kann es zu Flächeneinstau kommen. Bei Starkregenereignissen sind alle Gebäude mit Kellern, ebenerdigen Lichtschächten sowie tief liegenden Eingängen und Garagen sind gefährdet. Insbesondere tiefliegende Einliegerwohnungen haben ein hohes Schadenspotenzial.</p>	<p>Die betroffenen Anlieger müssen über ihre Gefahrensituation informiert werden, damit sie Maßnahmen zum Eigenschutz (Eigenvorsorge Kat. A und C) vornehmen können.</p>

Abbildung 88: Starkregenabflusskarte (links) und Sturzflutgefahrenkarte (rechts)

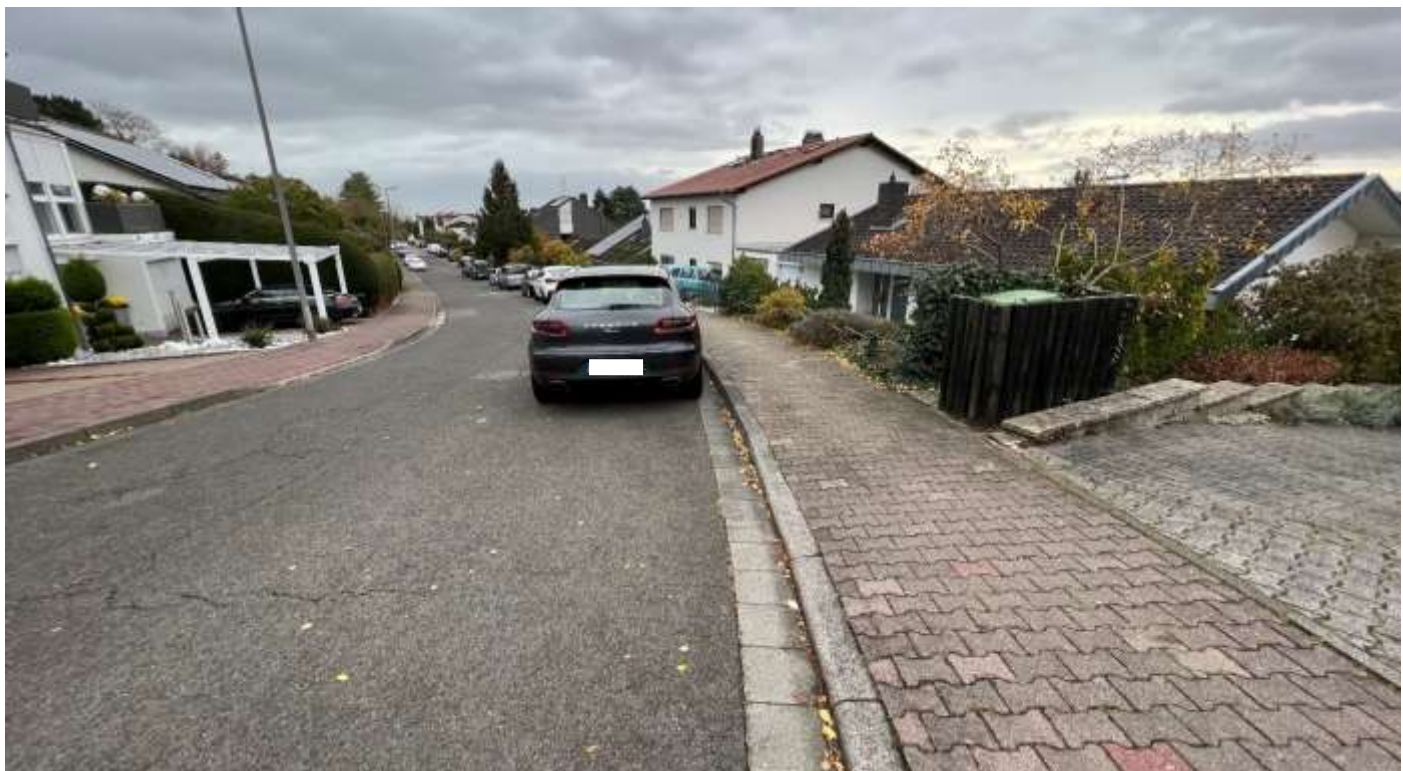
Abbildung 89: Jupiterweg

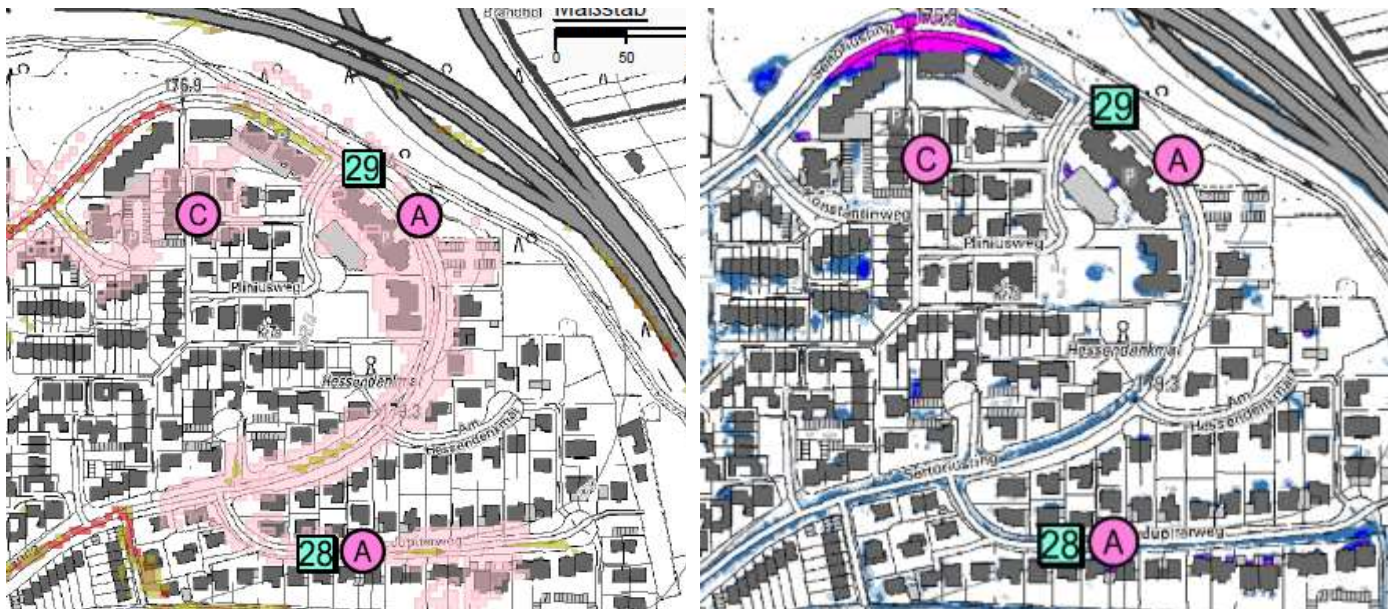
[29]

Defizit	Maßnahme
<p>Der östliche Sertoriusring ist wasserführend und es kann zu Flächeneinstau kommen. Auf Höhe von Haus Nr. 263 befindet sich der Straßentiefpunkt und der Bordstein ist an der Tiefgaragenzufahrt abgesenkt. Bei einem Starkregenereignis kann Wasser in die Tiefgarage eindringen.</p> <p>In der Einfahrt zur Tiefgarage ist eine Querrinne eingebaut. Da diese deutlich tiefer als das Straßenniveau liegt, kann es bei Starkregen zu Rückstau aus dem Kanal und zu einer zusätzlichen Gefährdung der Tiefgarage kommen.</p>	<p>Die betroffenen Anlieger müssen über ihre Gefahrensituation informiert werden, damit sie Maßnahmen zum Eigenschutz (Eigenvorsorge Kat. A und C) vornehmen können.</p> <p>Die Querrinne sollte ans obere Ende der Einfahrt verlegt bzw. eine neue Querrinne errichtet werden. Durch den Bau einer überfahrbaren Schwelle zur Straße hin, kann die Gefahr des Eindringens von Oberflächenabfluss verringert werden.</p>

Abbildung 90: Starkregenabflusskarte (links) und Sturzflutgefahrenkarte (rechts)

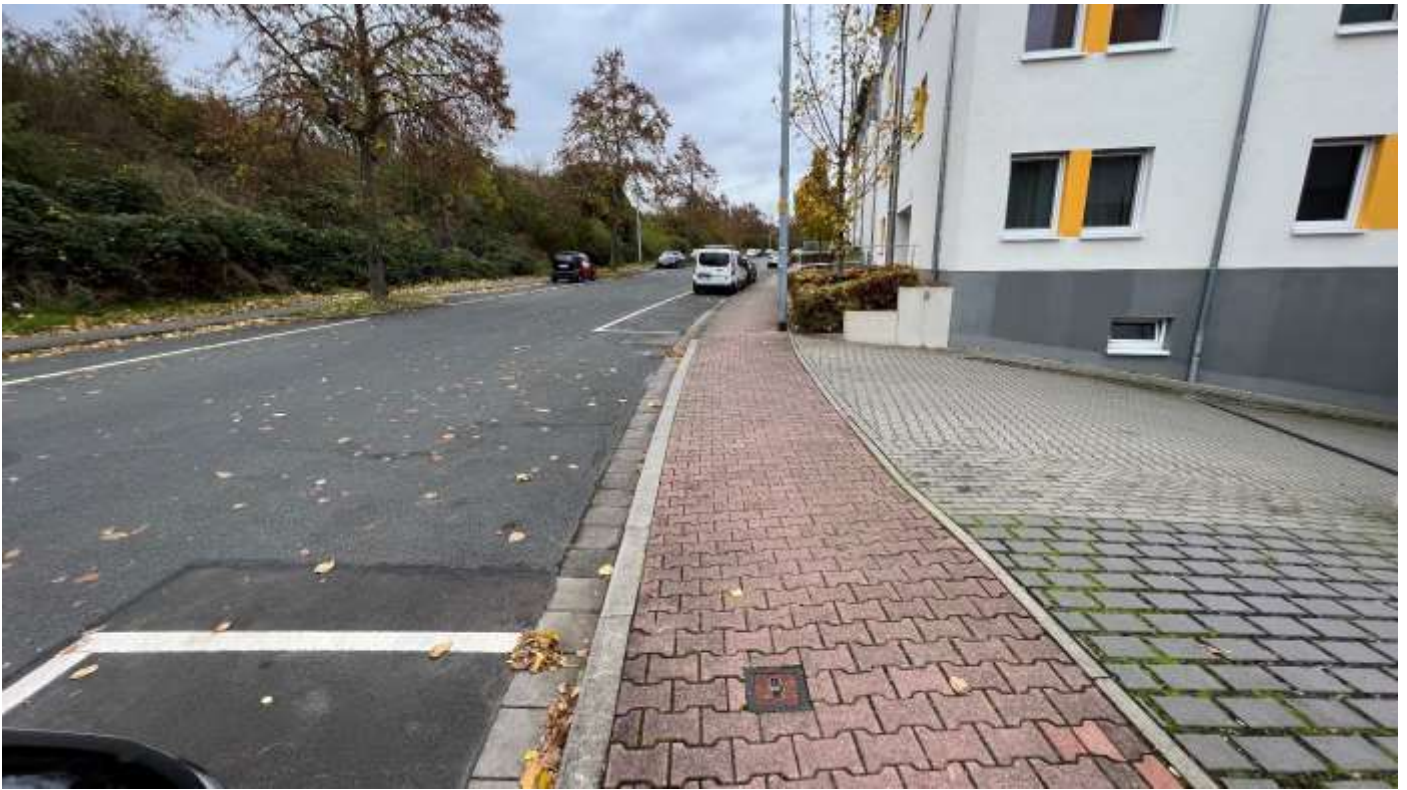
Abbildung 91: Östlicher Bereich des Sertoriusrings (Blick entgegen dem Gefälle)
