### **1. FSV Mainz 05, Neubau eines Multifunktionsgebäudes am Bruchwegstadion, Mainz Norm- und Richtliniengerechte Maßnahmen zum Schutz von Bestandsbäumen**

#### **Vorhabenbezogener Bebauungsplan „Geschäftsstelle Mainz 05 - VEP (H96)**

**Projektnr.** 2023334

**Gezeichnet:** Dipl. Biol. Jan Goevert am 14.02.2024

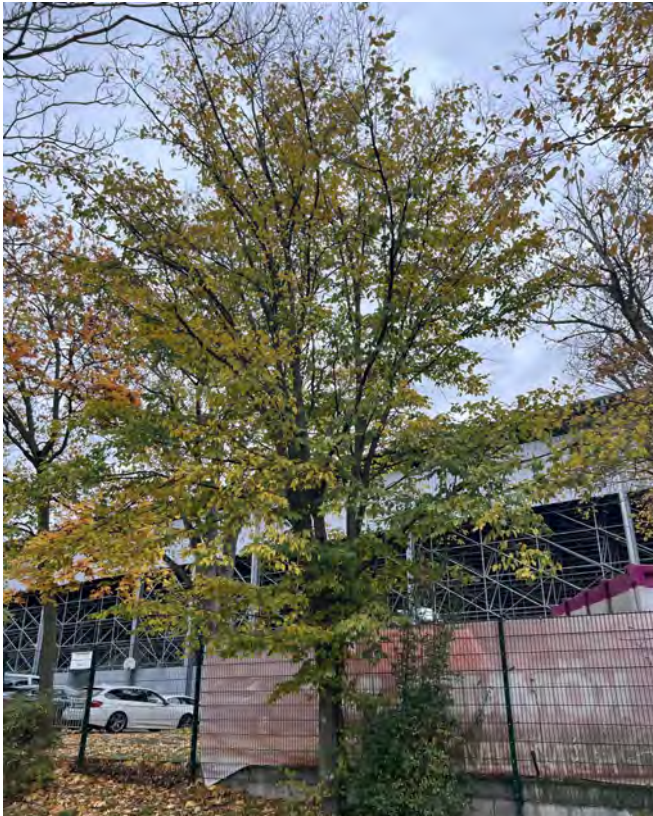
Nr. S3, Carpinus betulus

Vitalität/Zustand: VS1, gesund/leicht geschädigt

Wurzel: baumnahe Bauwerke: Zaun und Fußweg

verkehrssicher: ja

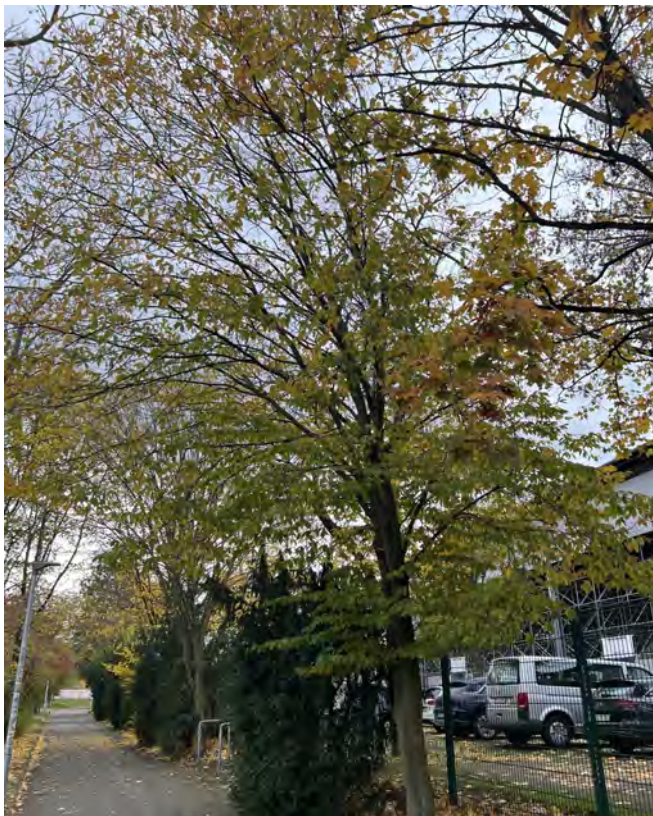
Nr. S4, Carpinus betulus

Vitalität/Zustand: VS1, gesund/leicht geschädigt

Wurzel: baumnahe Bauwerke: Zaun und Fußweg

verkehrssicher: ja

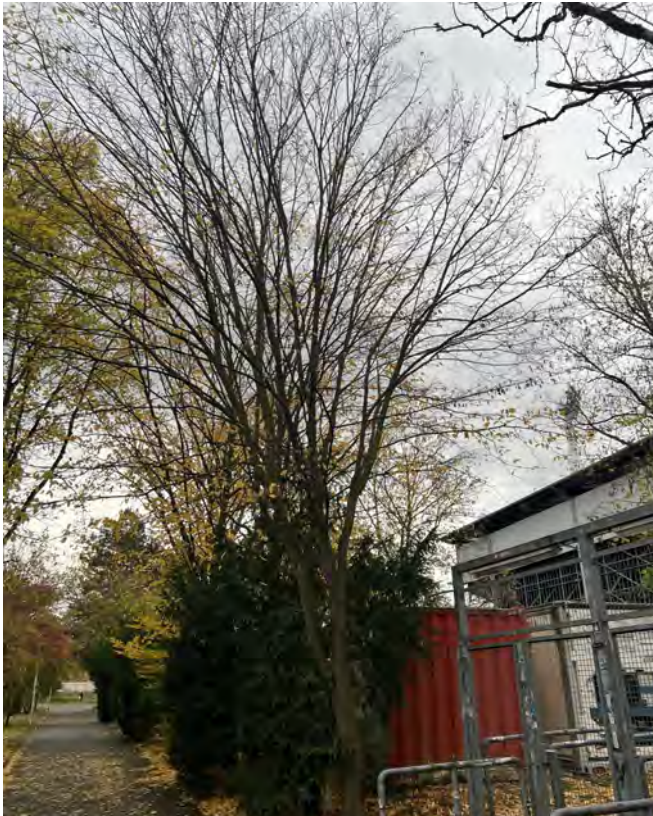
Nr. S5, Carpinus betulus

Vitalität/Zustand: VS1, gesund/leicht geschädigt

Wurzel: baumnahe Bauwerke: Zaun und Fußweg

verkehrssicher: ja

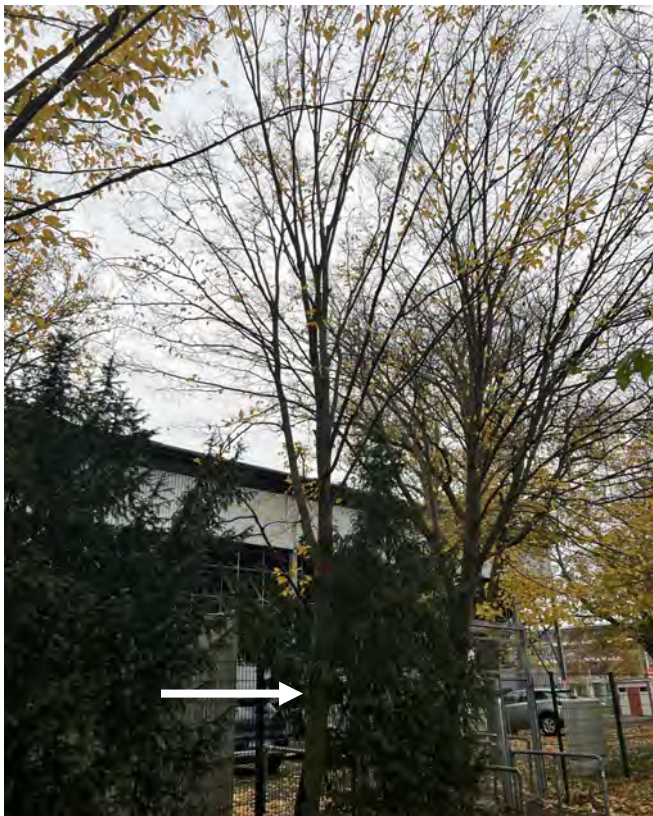
Nr. S6, Carpinus betulus

Vitalität/Zustand: VS1, gesund/leicht geschädigt

Wurzel: baumnahe Bauwerke: Zaun und Fußweg

verkehrssicher: ja

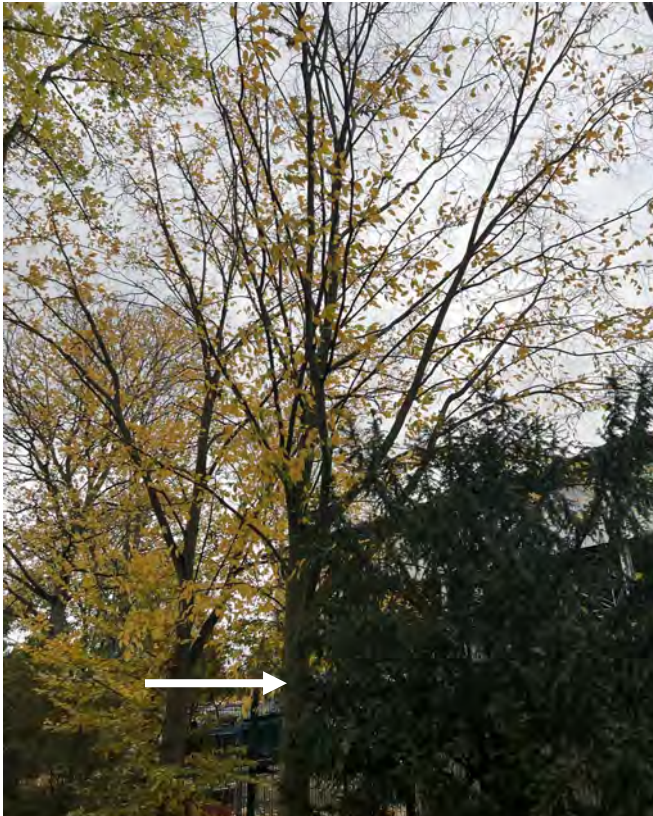
Nr. S7, Carpinus betulus

Vitalität/Zustand: VS1, gesund/leicht geschädigt

Wurzel: baumnahe Bauwerke: Zaun und Fußweg

verkehrssicher: ja

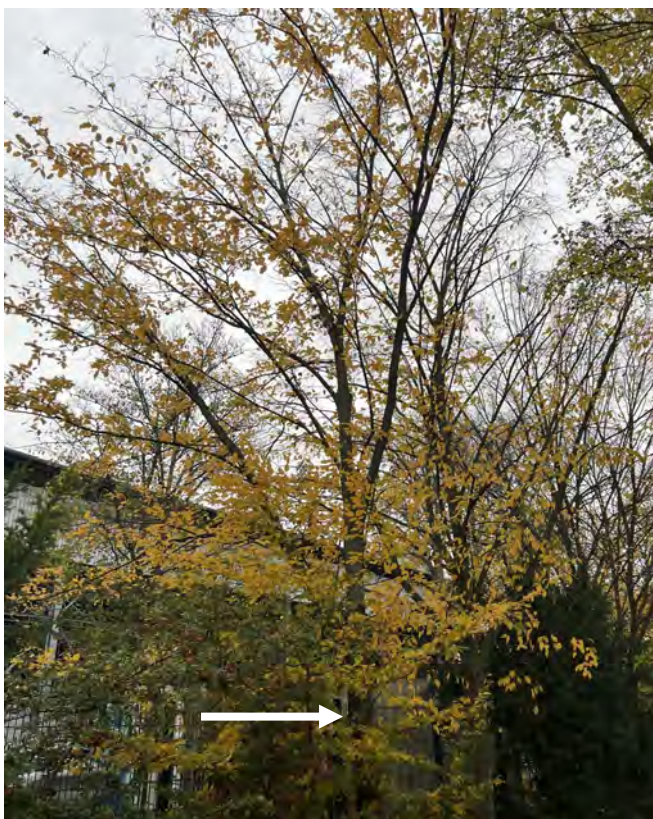
Nr. S8, Carpinus betulus

Vitalität/Zustand: VS1, gesund/leicht geschädigt

Wurzel: baumnahe Bauwerke: Zaun und Fußweg

verkehrssicher: ja

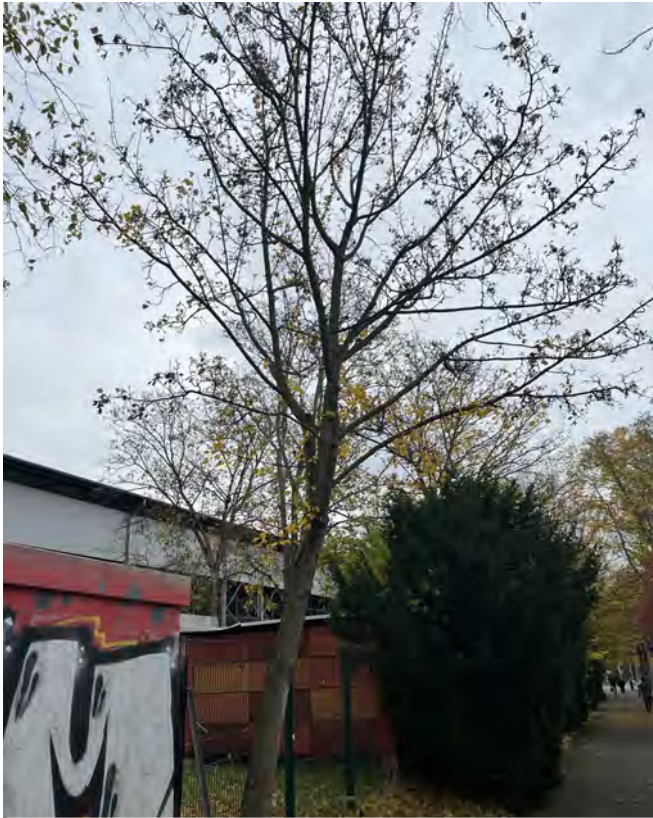
Nr. S9, Acer platanoides

Vitalität/Zustand: VS2, stärker geschädigt

Wurzel: baumnahe Bauwerke: Zaun und Fußweg

verkehrssicher: ja

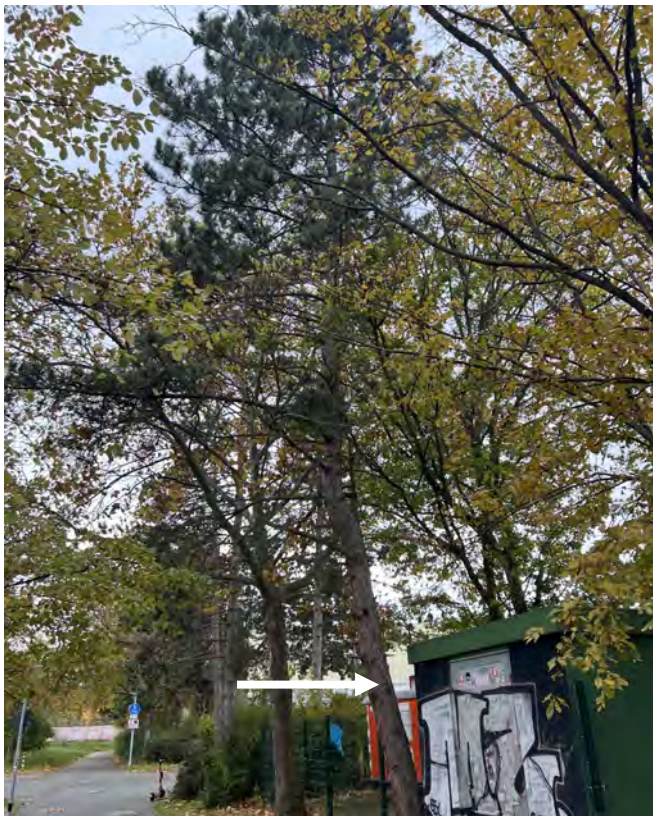
Nr. S10, Pinus sylvestris

Vitalität/Zustand: VS1, gesund/leicht geschädigt

Wurzel: baumnahe Bauwerke: Zaun, Fußweg, Gebäude

verkehrssicher: ja

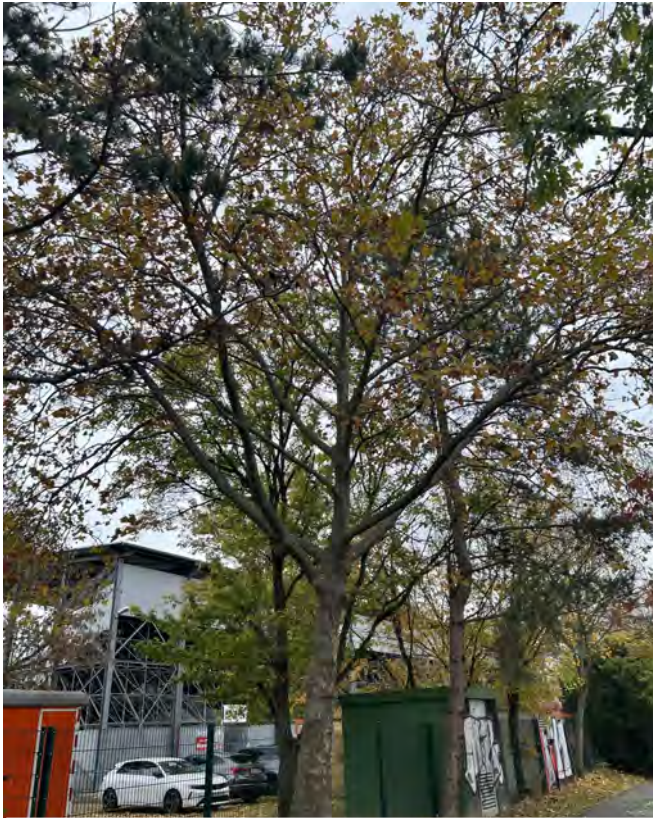
Nr. S11, Platanus acerifolia

Vitalität/Zustand: VS1, gesund/leicht geschädigt

Wurzel: baumnahe Bauwerke: Zaun und Fußweg  
oberflächennahe Wurzel

verkehrssicher: ja

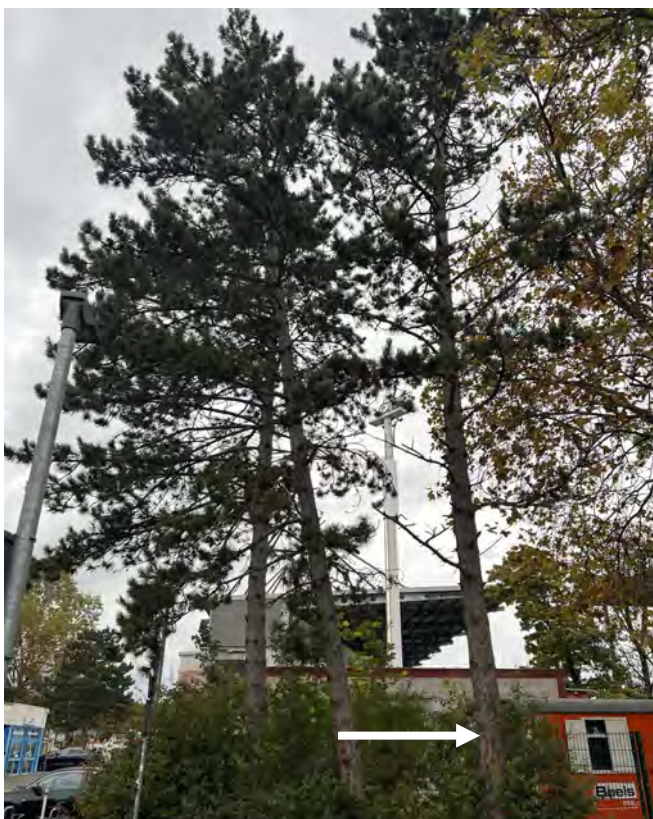
Nr. S12 Pinus sylvestris

Vitalität/Zustand: VS2, stärker geschädigt

Wurzel: baumnahe Bauwerke: Zaun, Fußweg,

verkehrssicher: ja

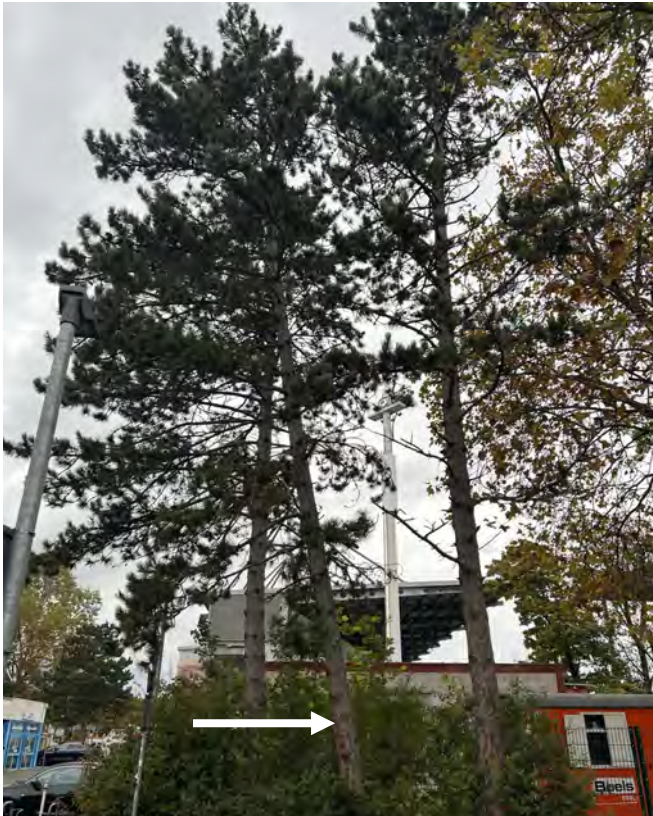
Nr. S13, Pinus sylvestris

Vitalität/Zustand: VS2, stärker geschädigt

Wurzel: baumnahe Bauwerke: Zaun und Fußweg

verkehrssicher: ja

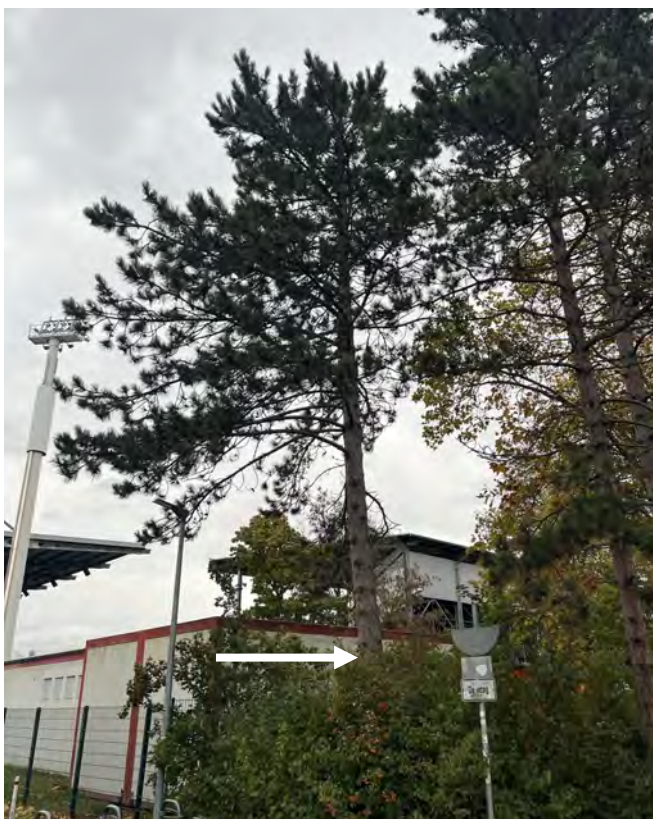
Nr. S14, Pinus sylvestris

Vitalität/Zustand: VS2, stärker geschädigt

Wurzel: baumnahe Bauwerke: Zaun, Fußweg,

verkehrssicher: ja

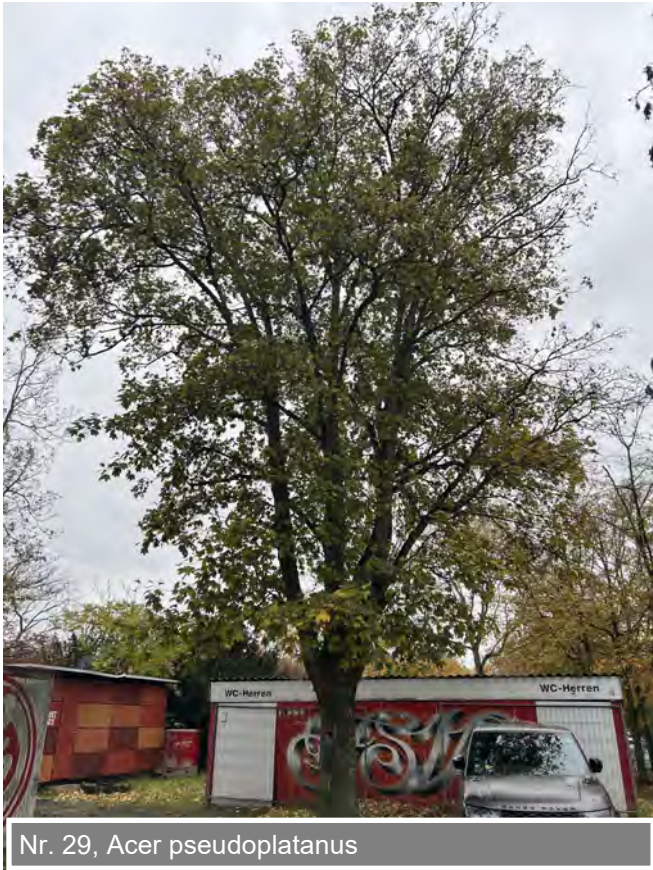
Nr. 29, Acer pseudoplatanus

Vitalität/Zustand: VS2, gesund/leicht geschädigt

Wurzel: baumnahe Bauwerke: asphaltierter  
Wegebelag, WC-Gebäude

verkehrssicher: ja

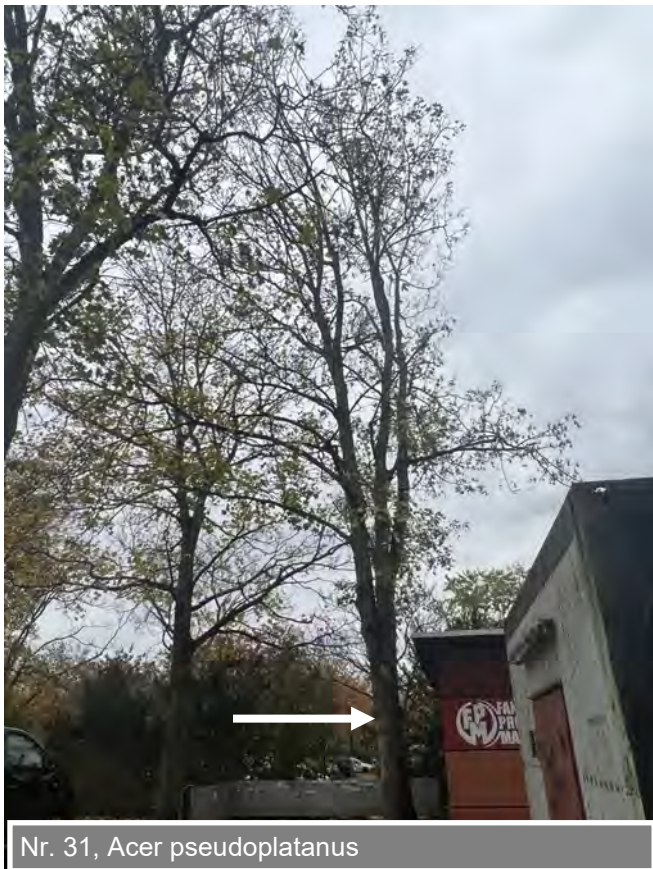
Nr. 31, Acer pseudoplatanus

Vitalität/Zustand: VS2, stärker geschädigt

Wurzel: baumnahe Bauwerke: asphaltierter  
Wegebelag, Fundamente

verkehrssicher: ja

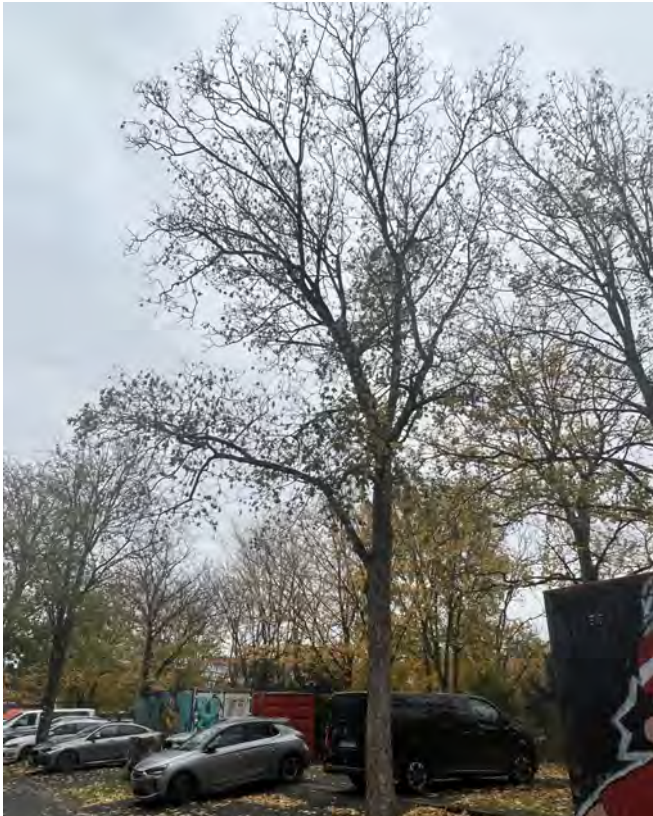
Nr. 32, Acer pseudoplatanus

Vitalität/Zustand: VS2, stärker geschädigt

Wurzel: baumnahe Bauwerke: asphaltierter  
Wegebelag

verkehrssicher: ja

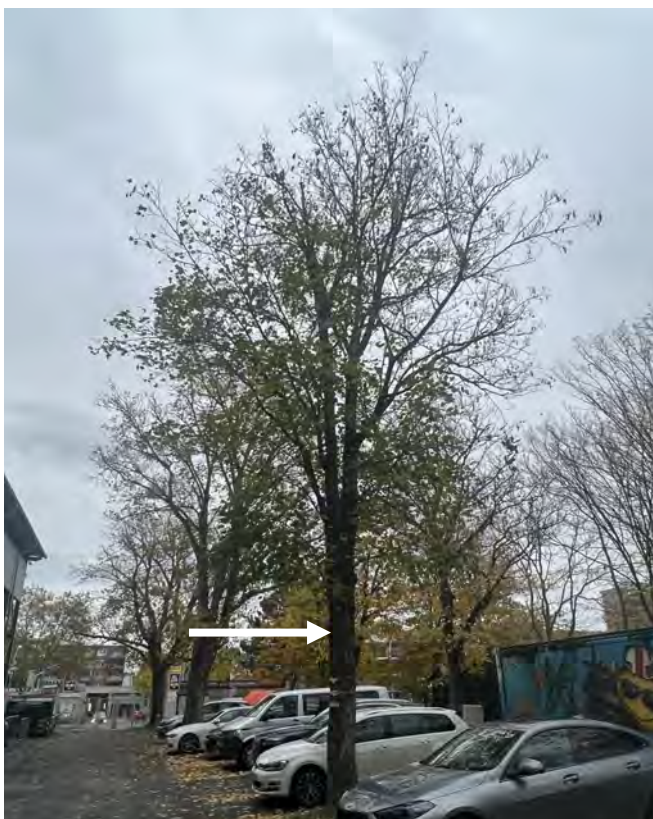
Nr. 33, Acer pseudoplatanus

Vitalität/Zustand: VS2, stärker geschädigt

Wurzel: baumnahe Bauwerke: asphaltierter  
Wegebelag

verkehrssicher: ja

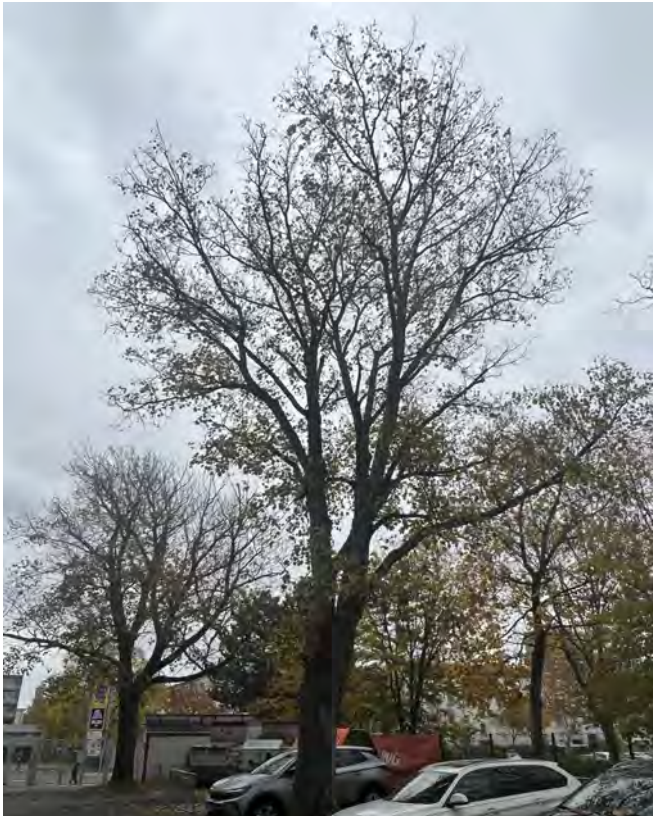
Nr. 34, Acer pseudoplatanus

Vitalität/Zustand: VS2, stärker geschädigt

Wurzel: baumnahe Bauwerke: asphaltierter  
Wegebelag, aufgebrochener Asphalt,  
eingewachsener Bordsteine

verkehrssicher: ja

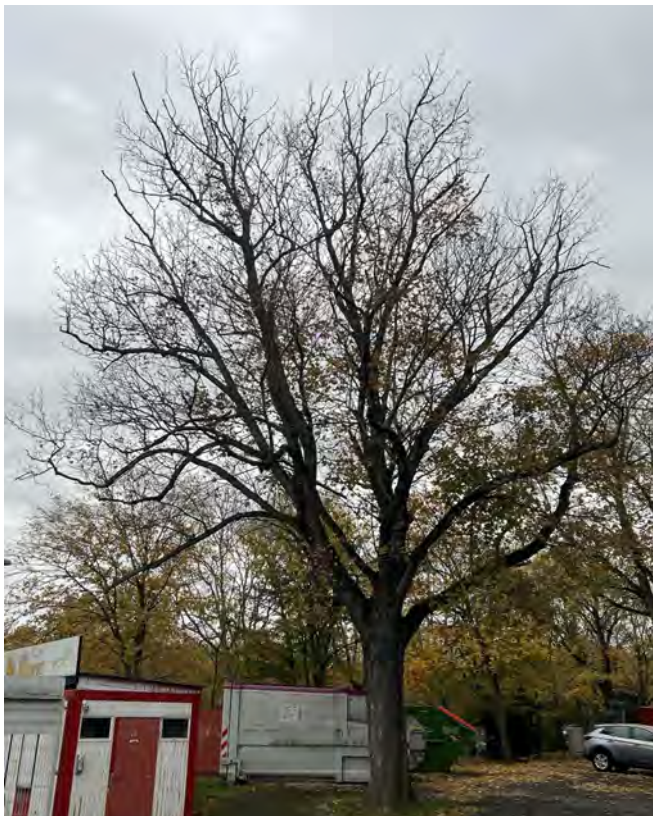
Nr. 35, Acer pseudoplatanus

Vitalität/Zustand: VS2, stärker geschädigt

Wurzel: baumnahe Bauwerke: asphaltierter  
Wegebelag, aufgebrochener Asphalt

verkehrssicher: nein

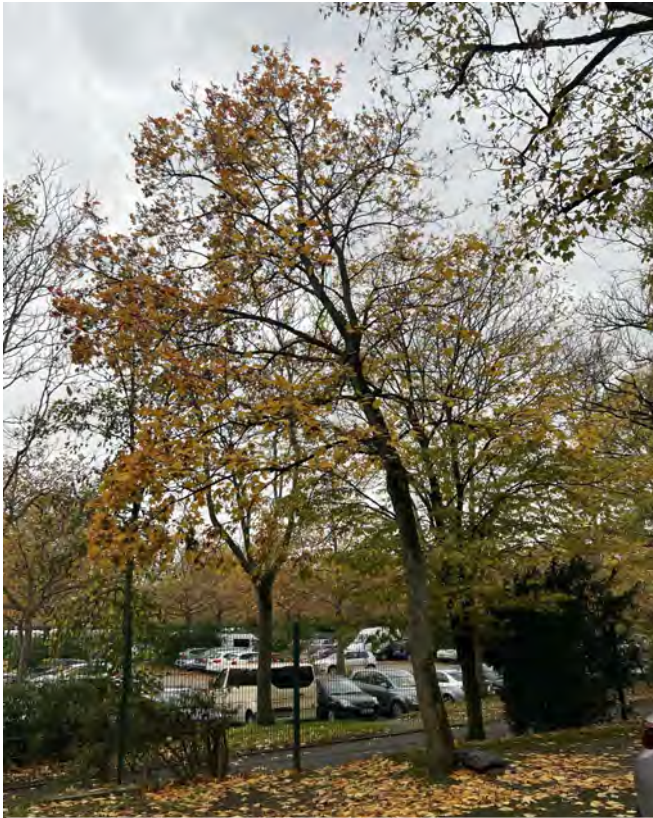
Nr. 36, Acer pseudoplatanus

Vitalität/Zustand: VS2, stärker geschädigt

Wurzel: baumnahe Bauwerke: Plattenbelag, Zaun

verkehrssicher: ja

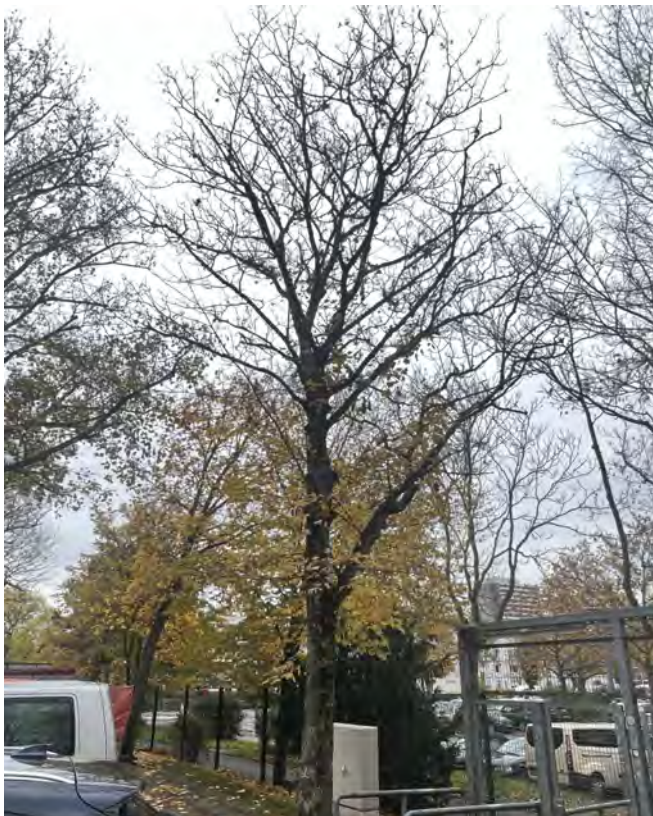
Nr. 37, Acer pseudoplatanus

Vitalität/Zustand: VS2-3, stärker geschädigt

Wurzel: baumnahe Bauwerke: Plattenbelag,  
Toranlage, Schaltkasten (Strom)

verkehrssicher: nein

Auf dem Erbpachtgrundstück Mainz 05 sind insgesamt vier Bäume (Nr. 37, 39, 40 und 41) aufgrund der festgestellten Schäden und Vitalitätsverlusten nicht erhaltungswürdig. Die Fällung dieser Bäume wird unabhängig von der gegenwärtigen Planung aus pflegerischen Gründen und zur Herstellung der Verkehrssicherheit aus baumsachverständiger Sicht vorgeschlagen. Da bei diesen Bäumen keine signifikanten Lebensstätten (Habitats) im Sinne des Bundesnaturschutzgesetzes vorgefunden wurden, ist der Erhalt eines Torsos als Habitatbaum nicht ratsam.

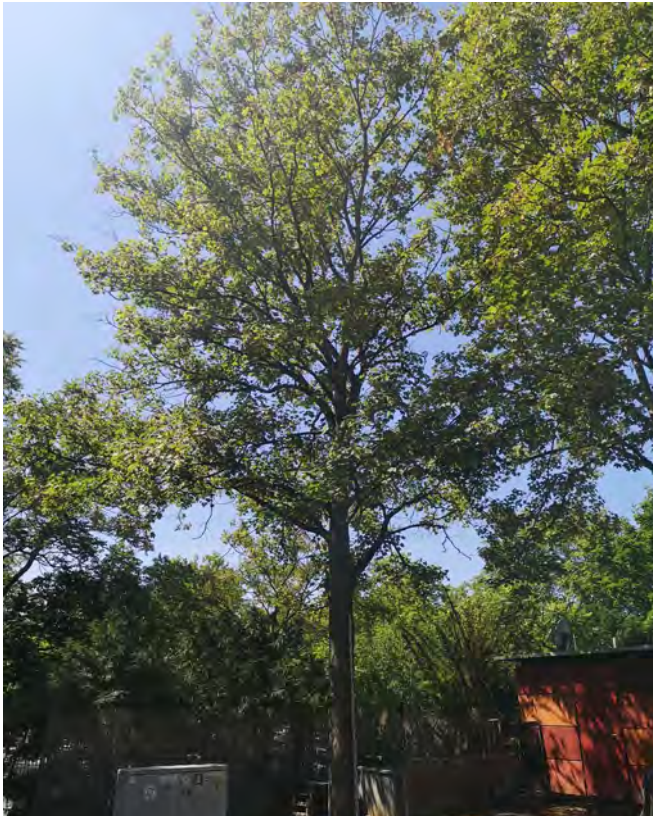
Nr. 38, Acer pseudoplatanus

Vitalität/Zustand: VS1, gesund/leicht geschädigt

Wurzel: baumnahe Bauwerke: asphaltierter We-  
gebelag, Fundamente

verkehrssicher: ja

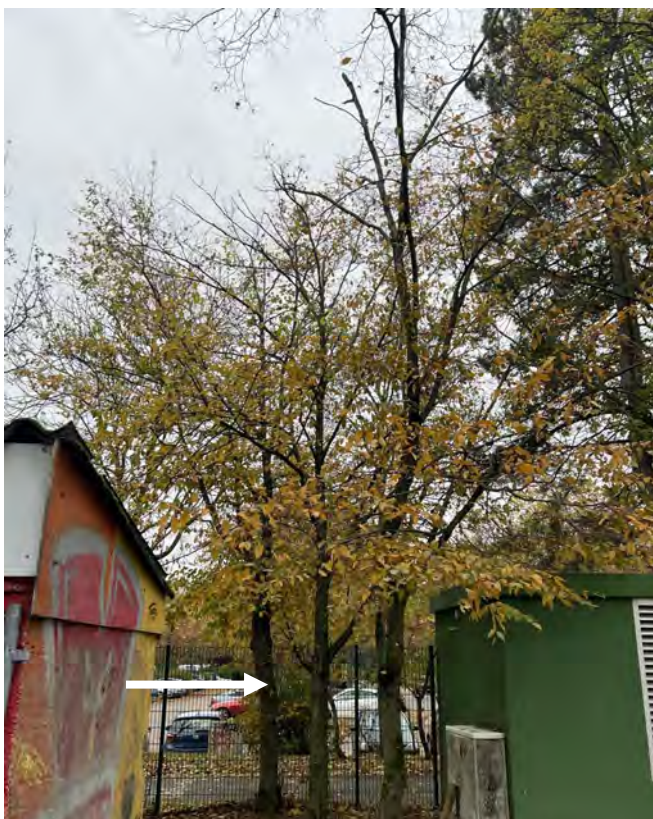
Nr. 39, Carpinus betulus

Vitalität/Zustand: VS2-3, stärker geschädigt

Wurzel: baumnahe Bauwerke: Fundamente der  
Container

verkehrssicher: ja

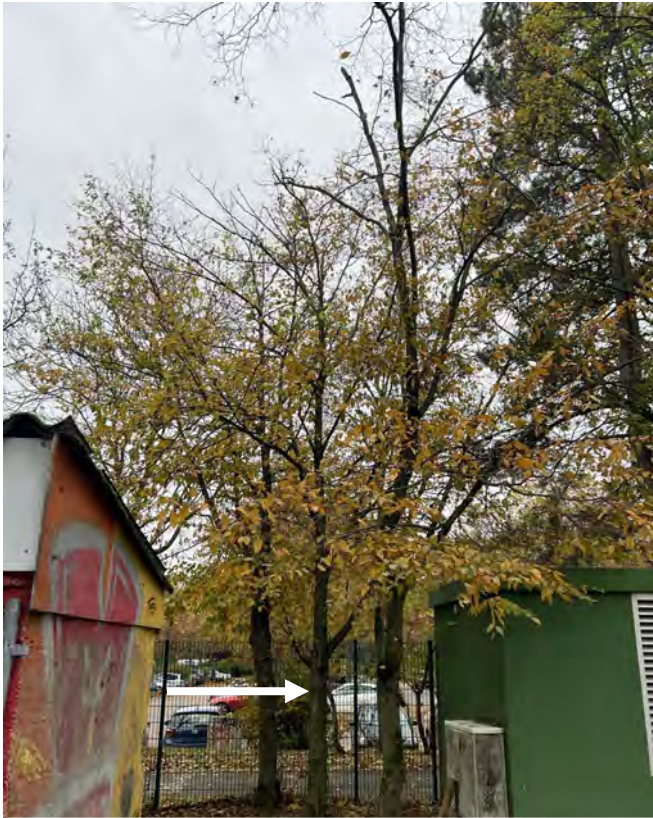
Nr. 40, Carpinus betulus

Vitalität/Zustand: VS2-3, stärker geschädigt

Wurzel: baunaher Bauwerke: Fundamente der  
Container

verkehrssicher: nein

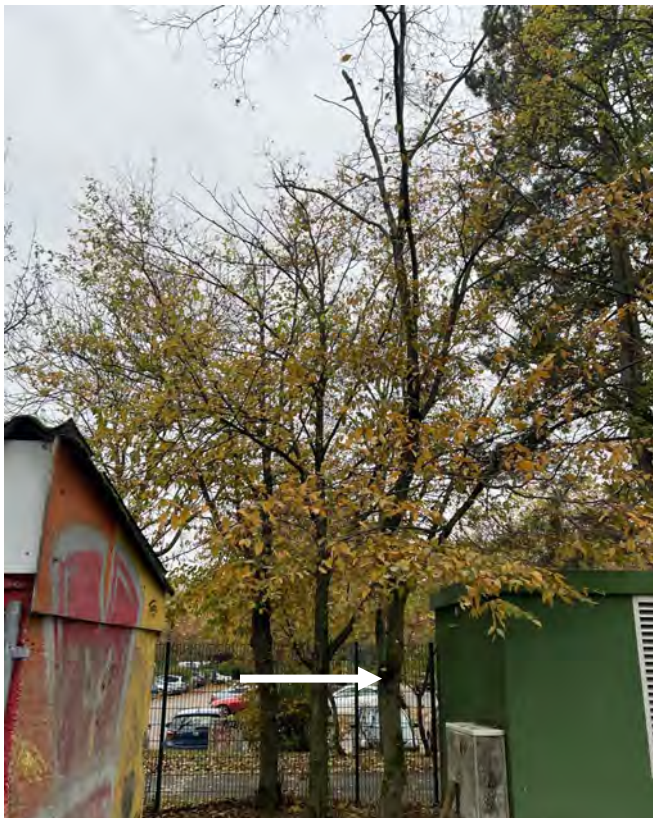
Nr. 41, Carpinus betulus

Vitalität/Zustand: VS2-3, stärker geschädigt

Wurzel: baunaher Bauwerke: Fundamente der  
Container

verkehrssicher: nein

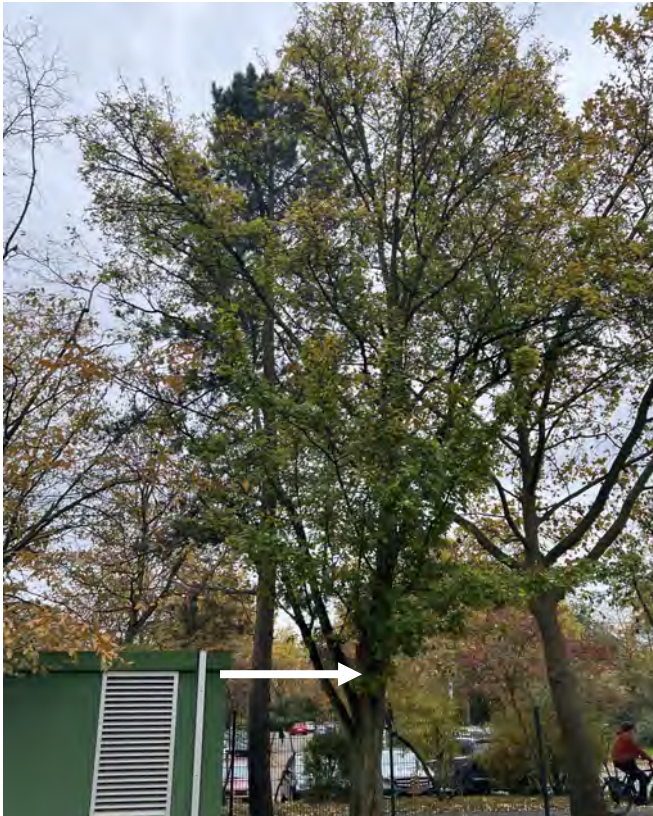
Nr. 42, Acer campestre

Vitalität/Zustand: VS2, stärker geschädigt

Wurzel: baumnahe Bauwerke: Fundamente des  
Trafohäuschens

verkehrssicher: ja

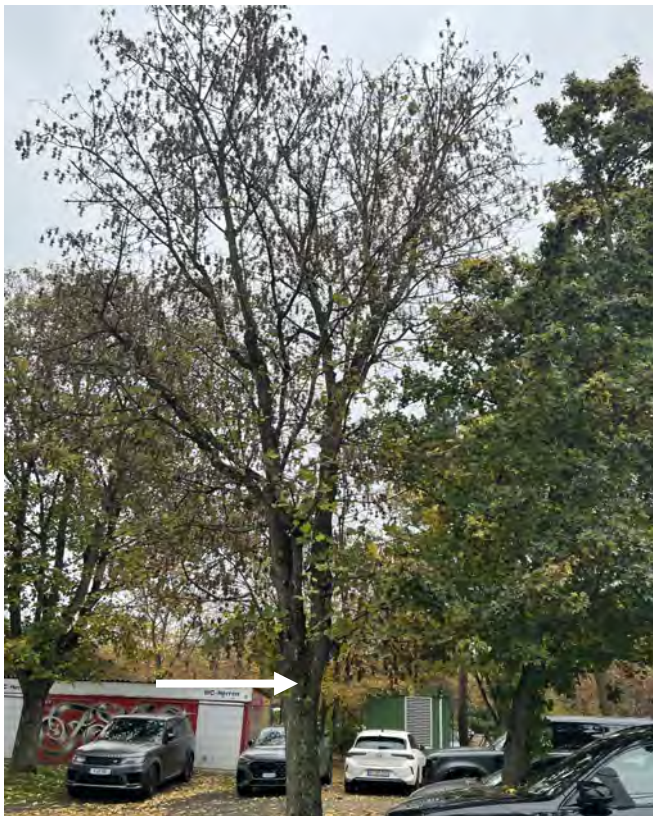
Nr. 43, Acer pseudoplatanus

Vitalität/Zustand: VS2, stärker geschädigt

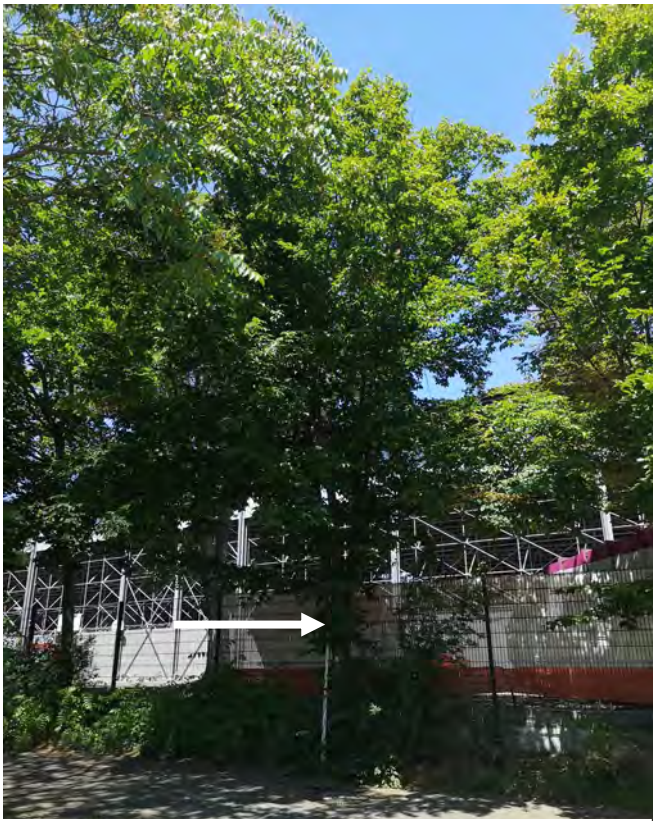
S3, Gesamtansicht

Erhaltungsfähig: ja

Schutzmaßnahmen: Stammschutz gem. RAS-LP4, Bild 13, s. Anhang

baumschutzfachliche Baubegleitung für die Dokumentation und  
ggf. technische Anleitung/Hilfestellung bei der Durchführung von  
Maßnahmen erforderlich

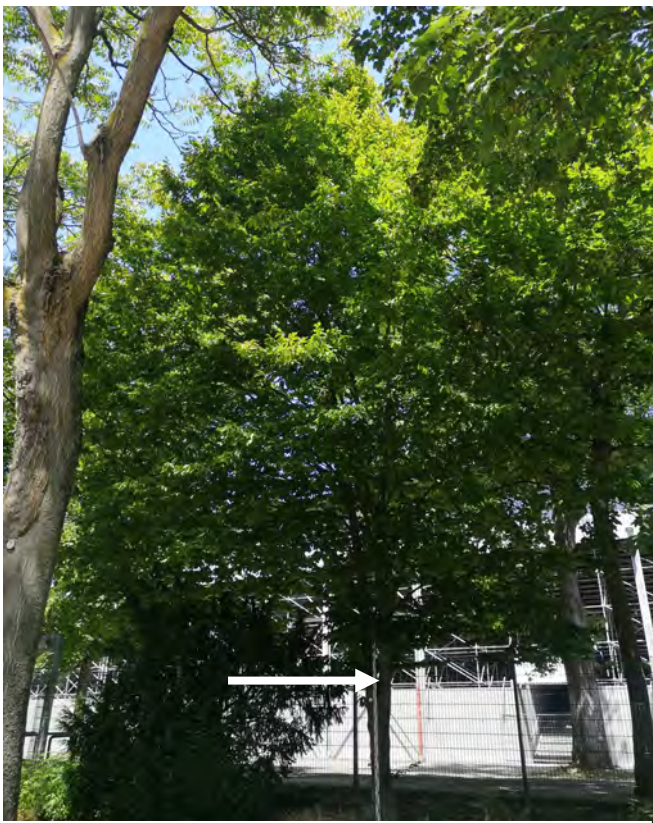
Die benachbarte Eibe (nicht in Baumdaten erfasst) bleibt erhalten

Erhaltungsfähig: ja

S4 Gesamtansicht mit benachbarter Eibe (links)

Schutzmaßnahmen: Stammschutz gem. RAS-LP4, Bild 13, s. Anhang

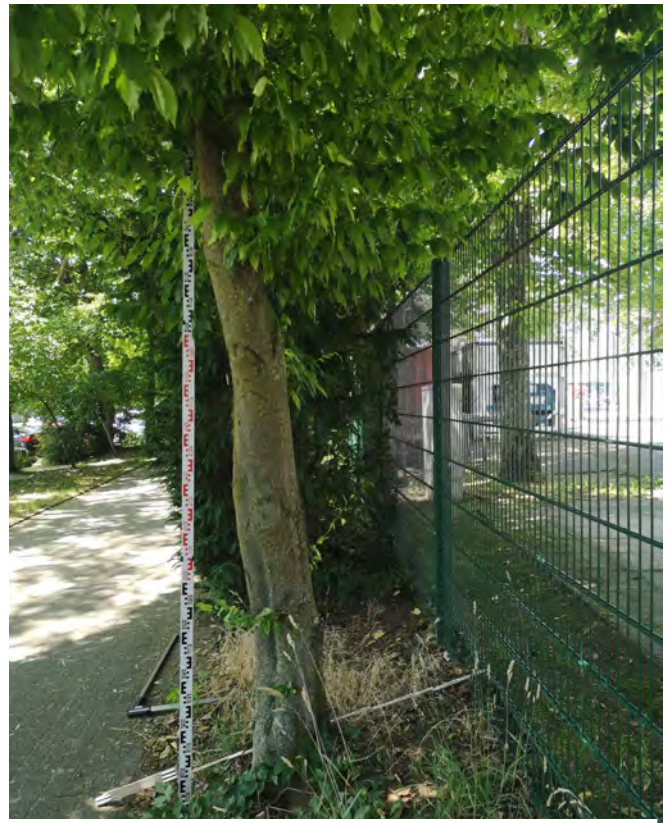
S4, Zaun wird abgebaut

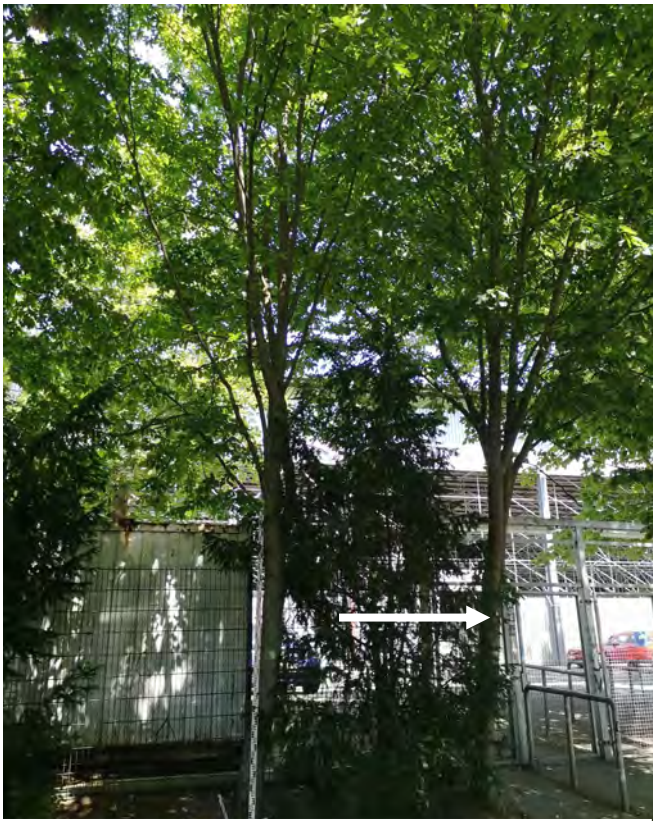
S5, Gesamtansicht

Erhaltungsfähig: ja

Schutzmaßnahmen: Stammschutz gem. RAS-LP4, Bild 13, s. Anhang, evtl. zusammenhängender Holzzaun mit Hainbuche S6

baumschutzfachliche Baubegleitung für die Dokumentation und ggf. technische Anleitung/Hilfestellung bei der Durchführung von Maßnahmen erforderlich

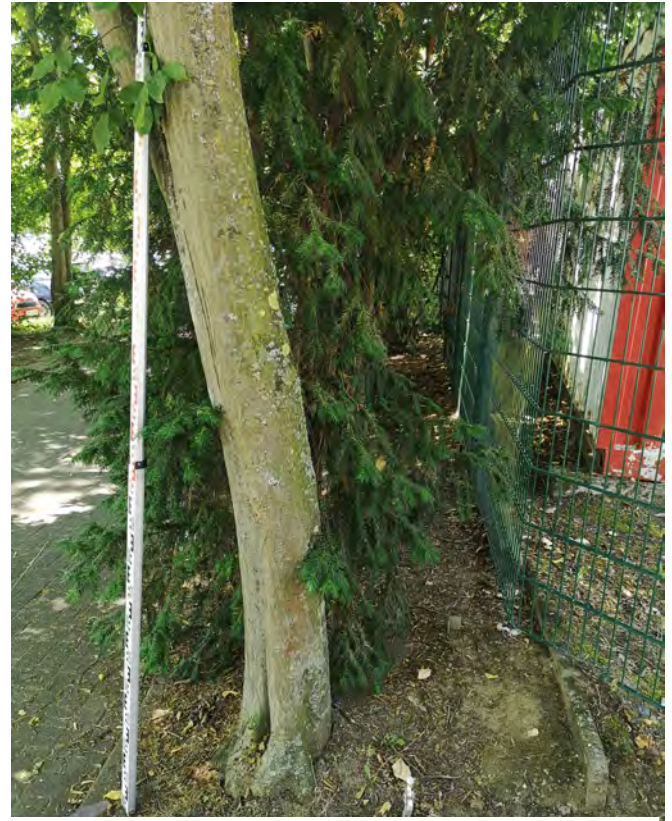
S5, Zaun und Toranlage werden abgebaut

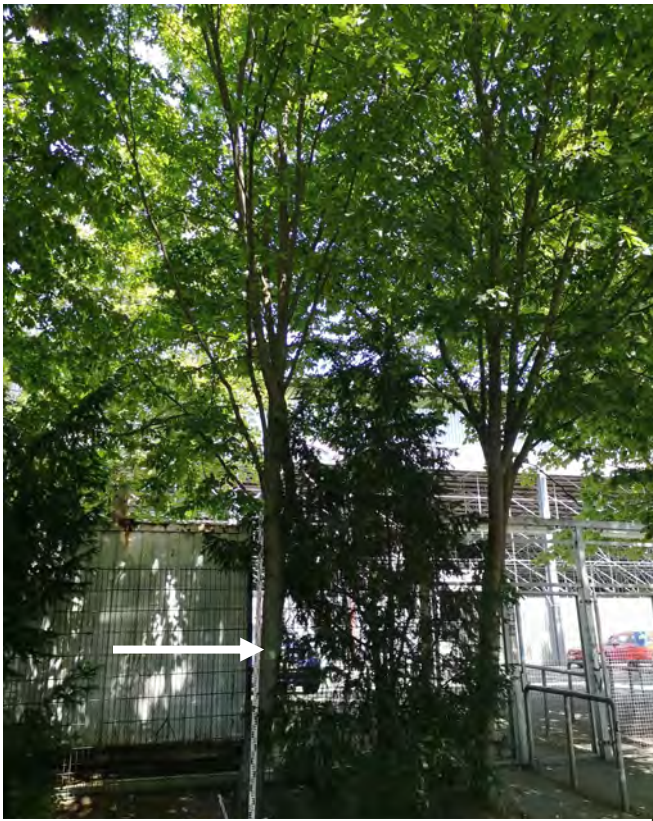
S6, Gesamtansicht

Erhaltungsfähig: ja

Schutzmaßnahmen: Stammschutz gem. RAS-LP4, Bild 13, s. Anhang, evtl. zusammenhängender Holzzaun mit Hainbuche S5

baumschutzfachliche Baubegleitung für die Dokumentation und ggf. technische Anleitung/Hilfestellung bei der Durchführung von Maßnahmen erforderlich

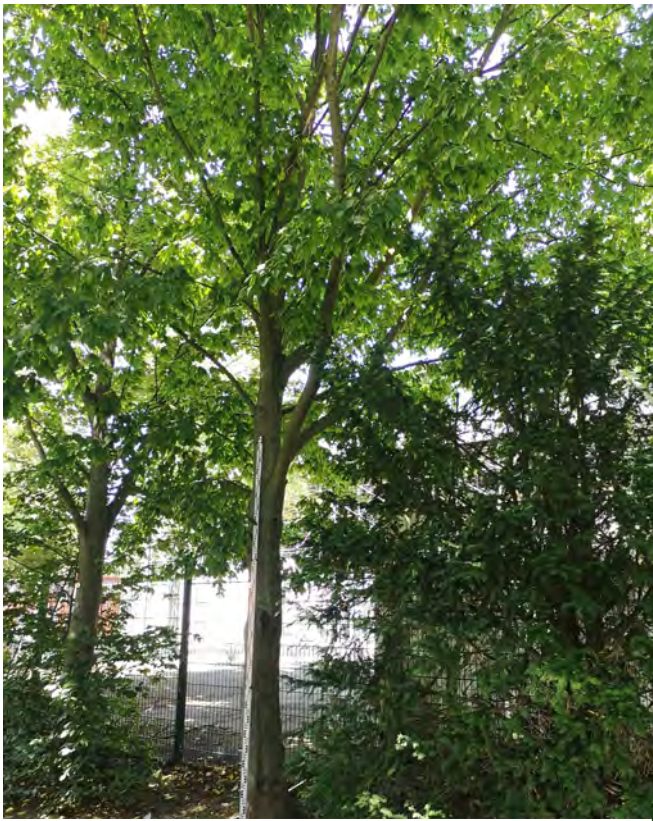
S7, Gesamtansicht

Erhaltungsfähig: ja

Schutzmaßnahmen: Stammschutz gem. RAS-LP4, Bild 13, s. Anhang,  
Stabgitterzaun wird oberflächennah abgeschnitten,  
Toranlage wird oberflächennah abgeschnitten,  
Fundamente verbleiben im Boden bzw. von Hand aufgestemmt  
und ausgebaut

baumschutzfachliche Baubegleitung für die Dokumentation und  
ggf. technische Anleitung/Hilfestellung bei der Durchführung von  
Maßnahmen erforderlich

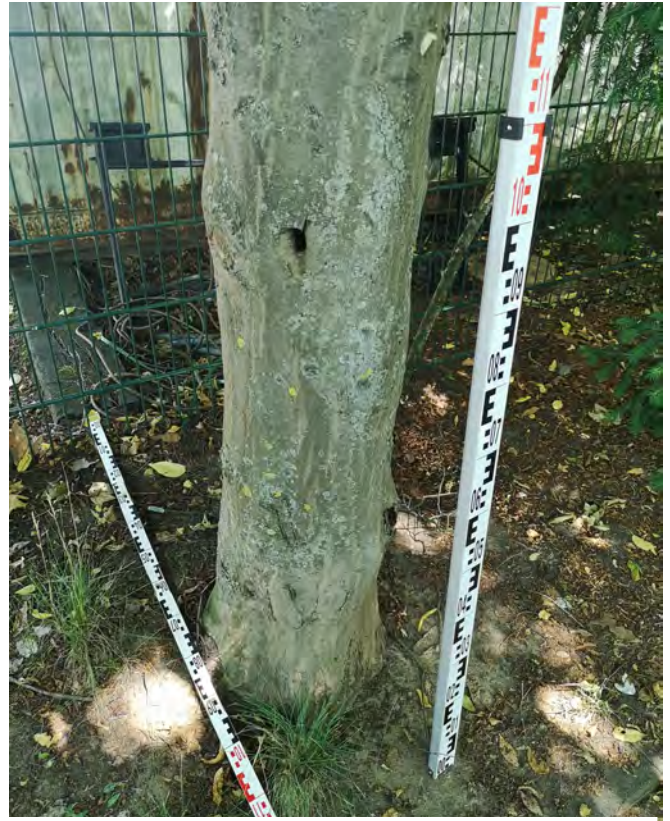
S7, Zaun wird abgebaut

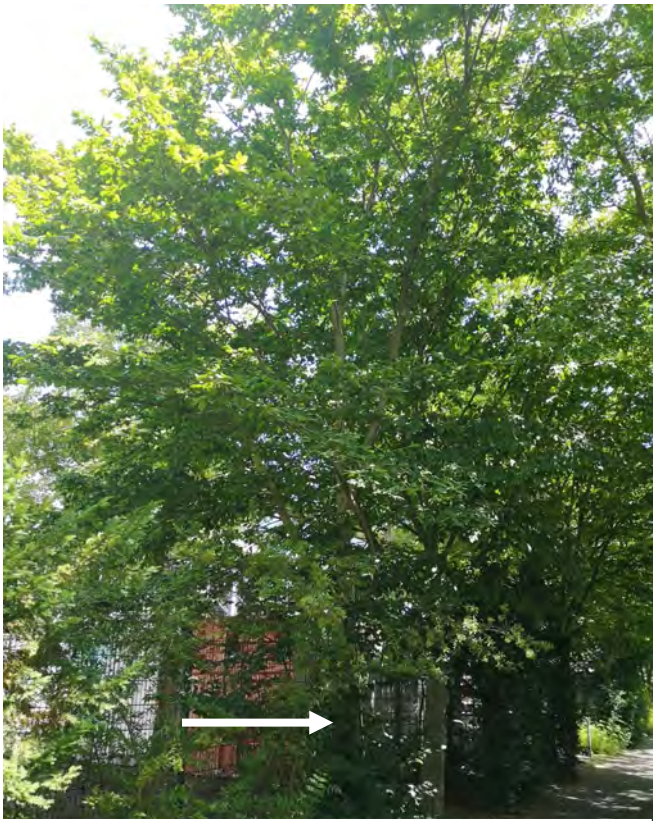
S8, Gesamtansicht

Erhaltungsfähig: ja

Schutzmaßnahmen: Stammschutz gem. RAS-LP4, Bild 13, s. Anhang, ggf.  
sind einzelne Stammaustriebe fachgerecht zu entfernen

baumschutzfachliche Baubegleitung für die Dokumentation und  
ggf. technische Anleitung/Hilfestellung bei der Durchführung von  
Maßnahmen erforderlich

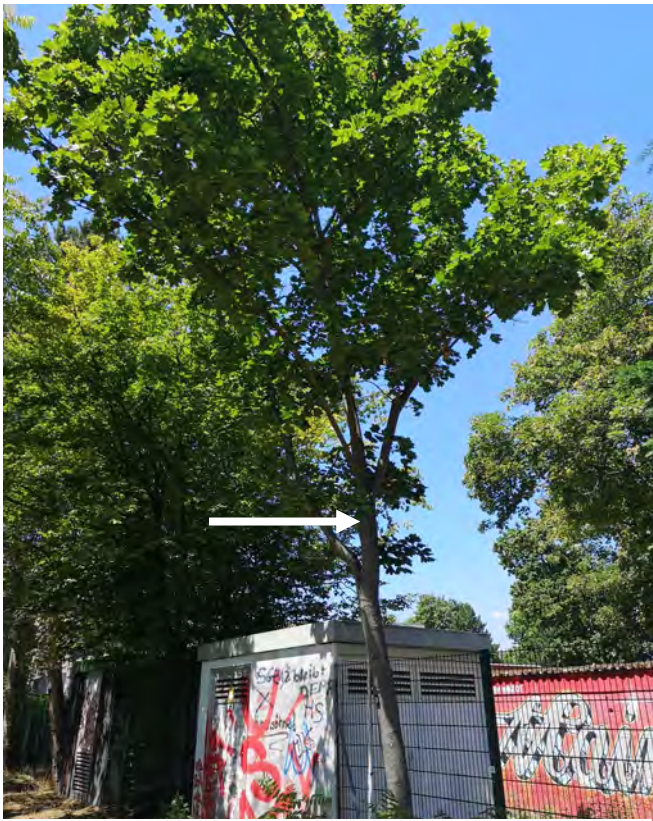
S9, Gesamtansicht

Schutzmaßnahmen: Da der Stabgitterzaun in den Stammfuß eingewachsen ist, können keine sinnvollen Maßnahmen für den Baumschutz durchgeführt werden, die geplante Wegeführung kreuzt zudem den Baumstandort

Erhaltungsfähig: nein

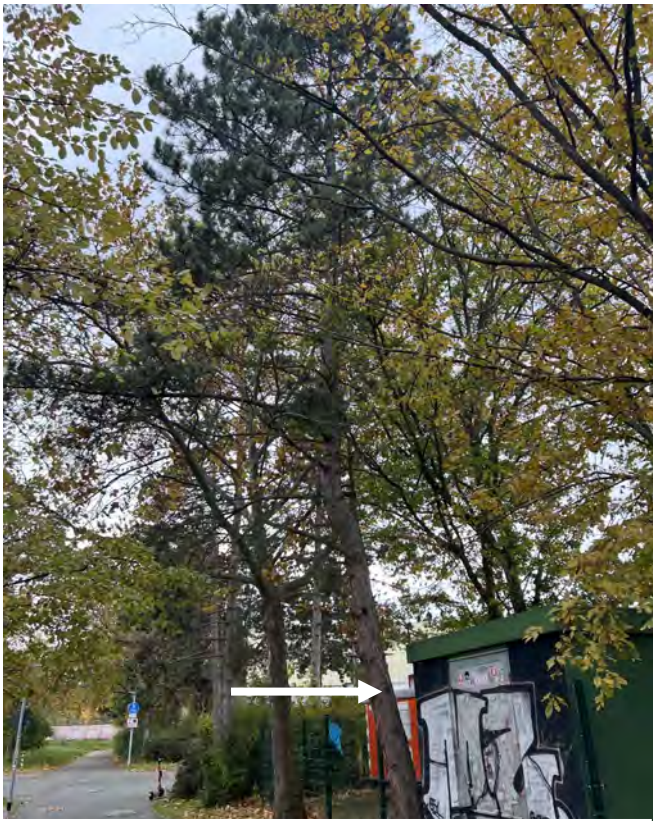
S10, Gesamtansicht

Erhaltungsfähig: ja

Schutzmaßnahmen: Stammschutz gem. RAS-LP4, Bild 13, s. Anhang

baumschutzfachliche Baubegleitung für die Dokumentation und  
ggf. technische Anleitung/Hilfestellung bei der Durchführung von  
Maßnahmen erforderlich

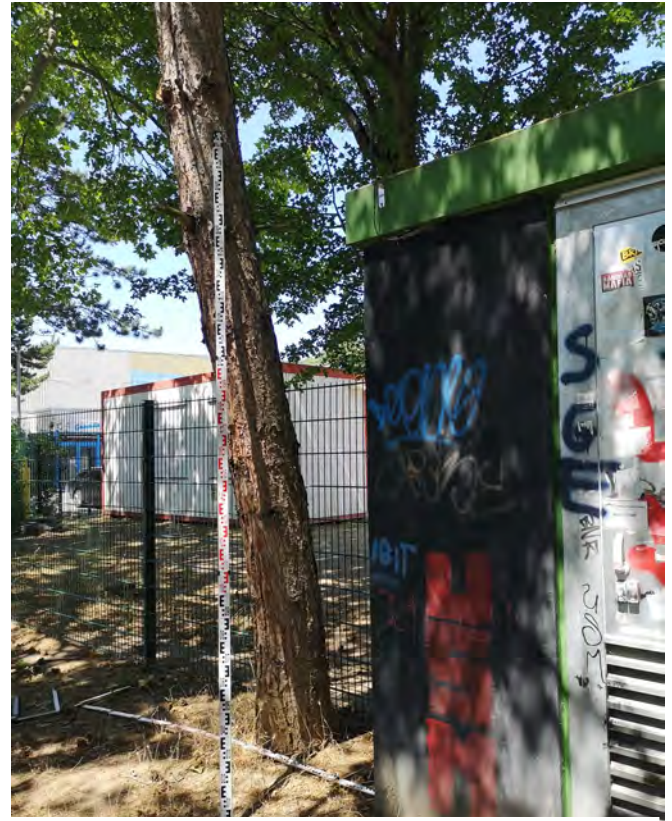
S10, Stabgitterzaun wird abgebaut

baumschutzfachliche Baubegleitung für die Dokumentation und  
ggf. technische Anleitung/Hilfestellung bei der Durchführung von  
Maßnahmen erforderlich
