### **1. FSV Mainz 05, Neubau eines Multifunktionsgebäudes am Bruchwegstadion, Mainz Norm- und Richtliniengerechte Maßnahmen zum Schutz von Bestandsbäumen**

#### **Vorhabenbezogener Bebauungsplan „Geschäftsstelle Mainz 05 - VEP (H96)**

**Projektnr.** 2023334

**Gezeichnet:** Dipl. Biol. Jan Goevert am 14.02.2024

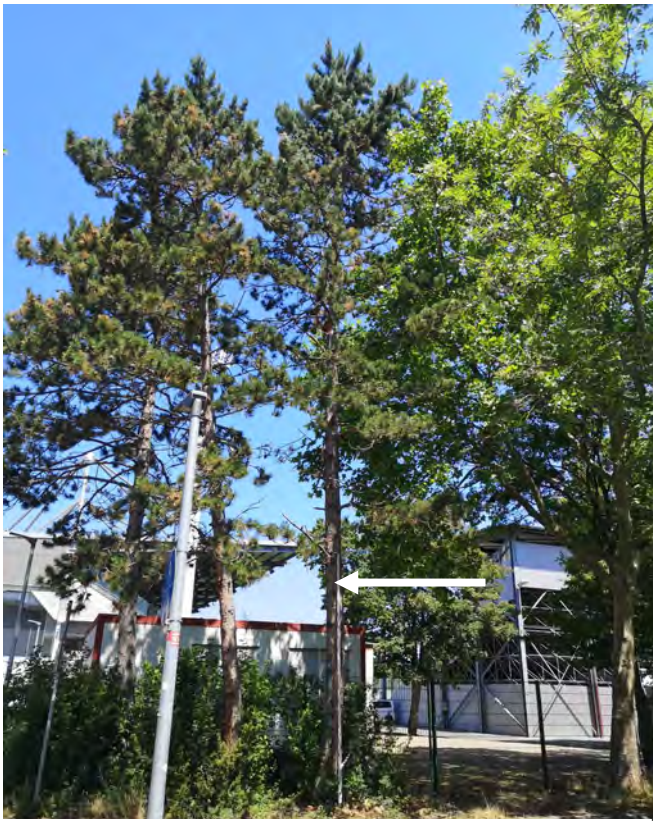
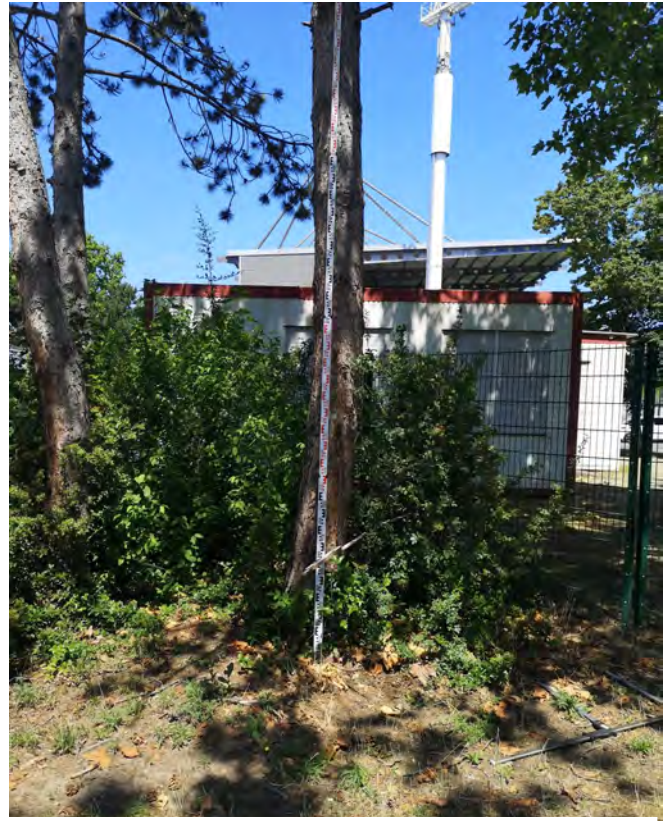
S12, Gesamtansicht

S12, Unterpflanzung bleibt erhalten

baumschutzfachliche Baubegleitung für die Dokumentation und ggf. technische Anleitung/Hilfestellung bei der Durchführung von Maßnahmen erforderlich

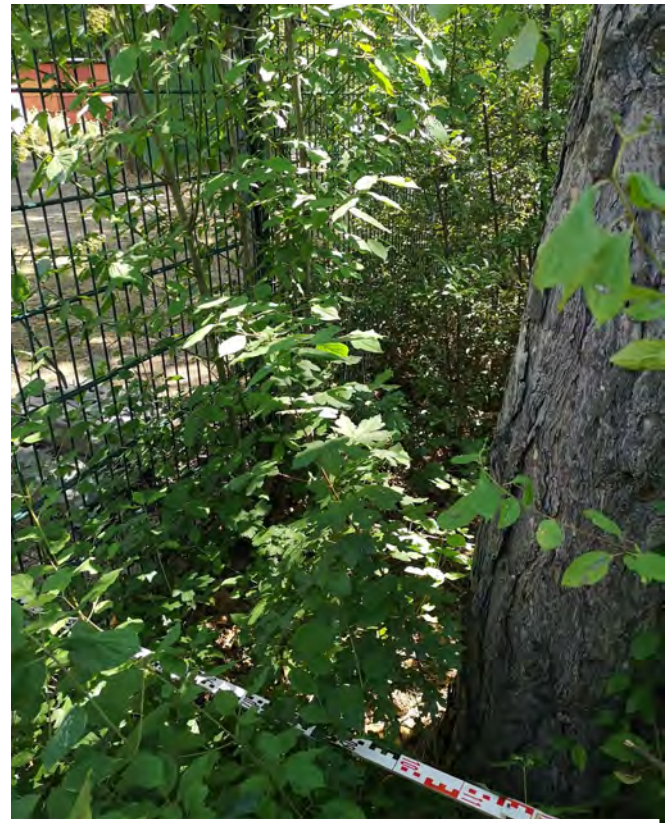
S14, Stabgitterzaun wird abgebaut

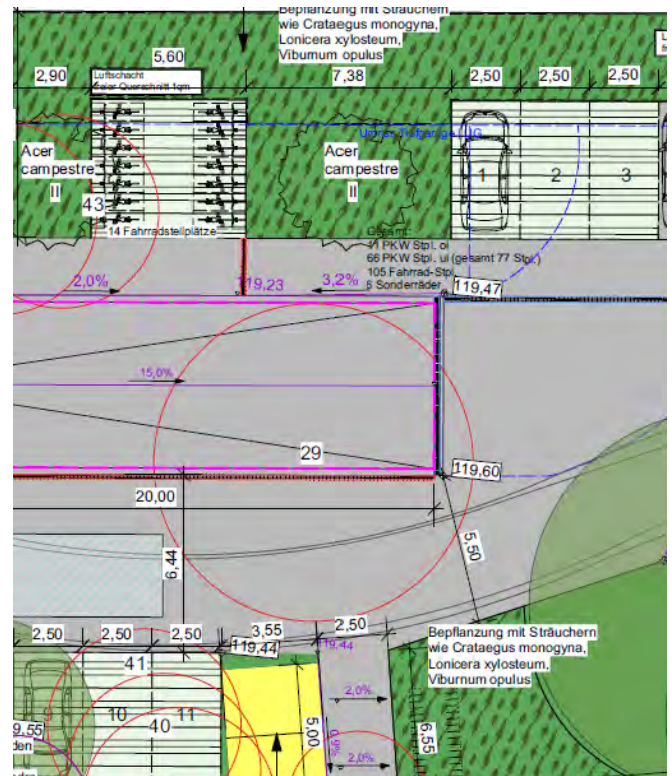
29, Baumstandort bei gegenwärtiger Planung in einer Wegefläche

baumschutzfachliche Baubegleitung für die Dokumentation und ggf. technische Anleitung/Hilfestellung bei der Durchführung von Maßnahmen erforderlich

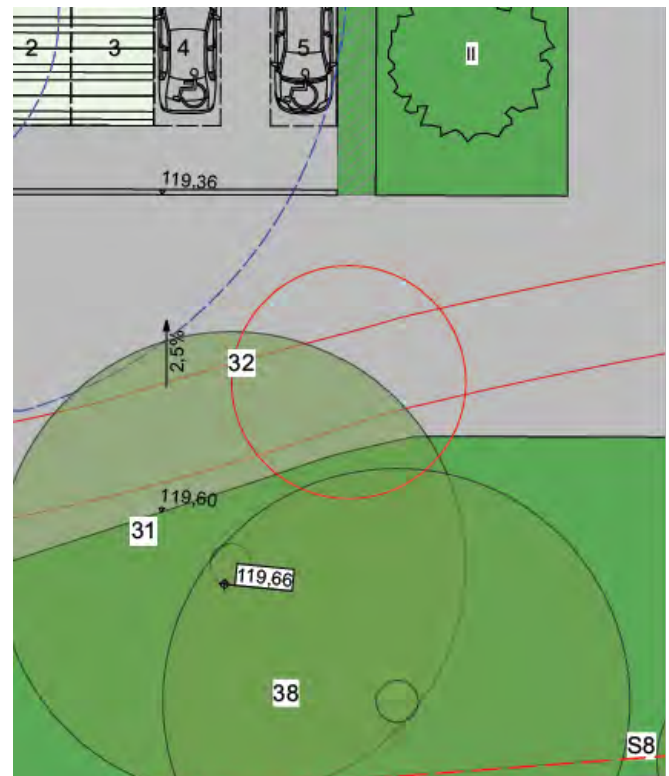
32, Baumstandort bei gegenwärtiger Planung in einer Wegefläche

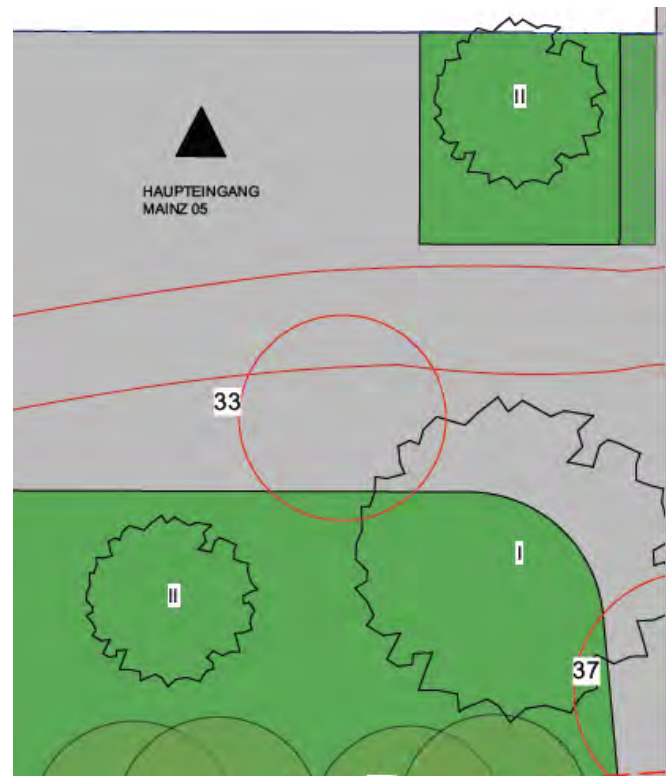
33 Baumstandort bei gegenwärtiger Planung in einer Wegefläche

baumschutzfachliche Baubegleitung für die Dokumentation und ggf. technische Anleitung/Hilfestellung bei der Durchführung von Maßnahmen erforderlich

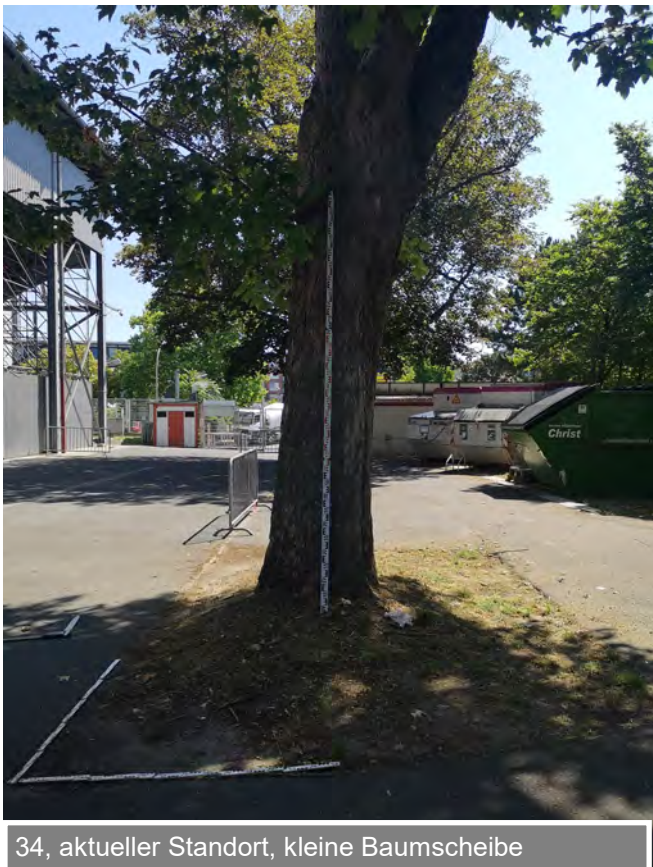
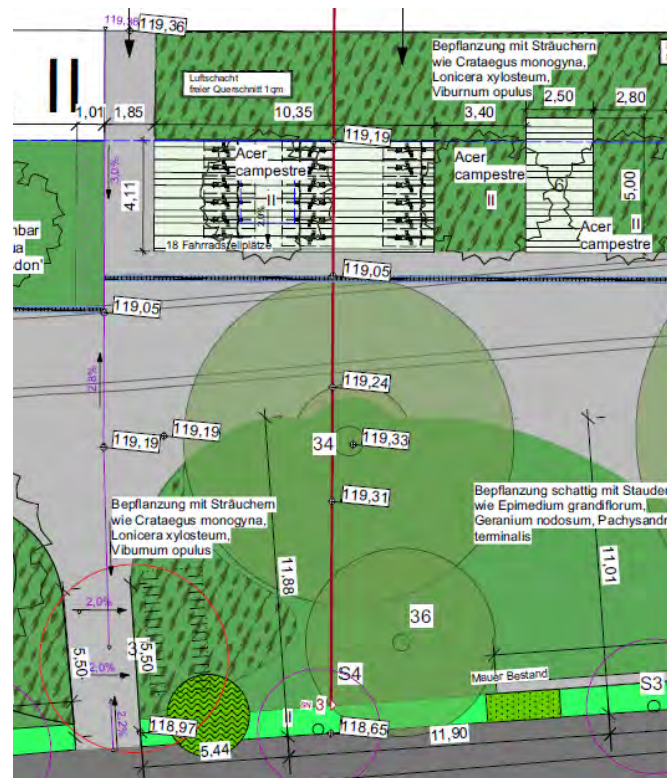
34, aktueller Standort, kleine Baumscheibe

34 Baumstandort bei gegenwärtiger Planung mit Einbeziehung in eine Grünfläche

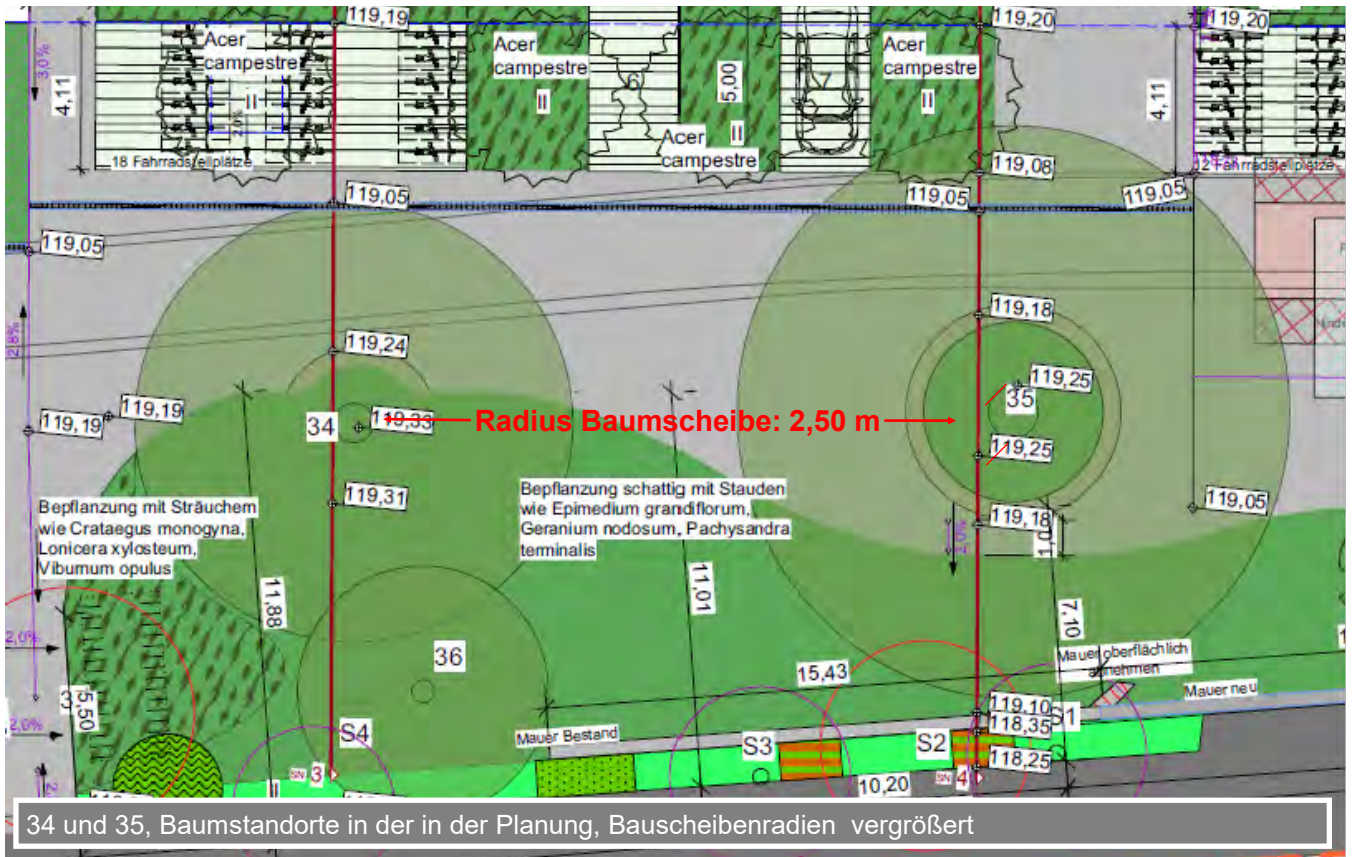
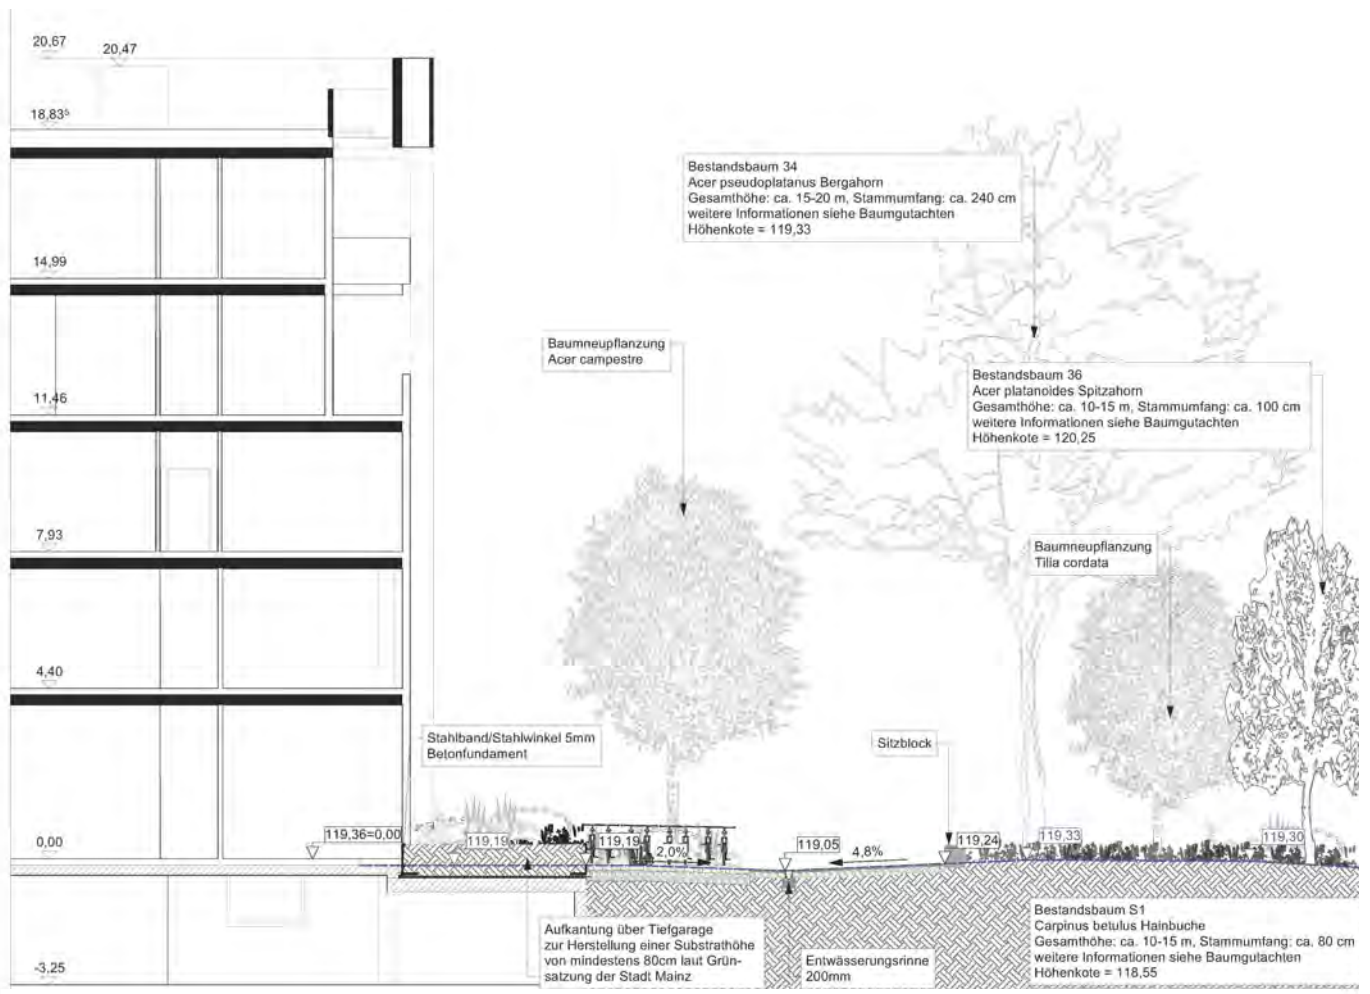
Schnitt 3-3 Maßstab 1:100

34, Schnittzeichnung der bestehenden Planung, perspektivische Verzerrung: Die Jungbaumpflanzung erfolgt nicht unter der Krone des Bestandsbaumes

baumschutzfachliche Baubegleitung für die Dokumentation und ggf. technische Anleitung/Hilfestellung bei der Durchführung von Maßnahmen erforderlich

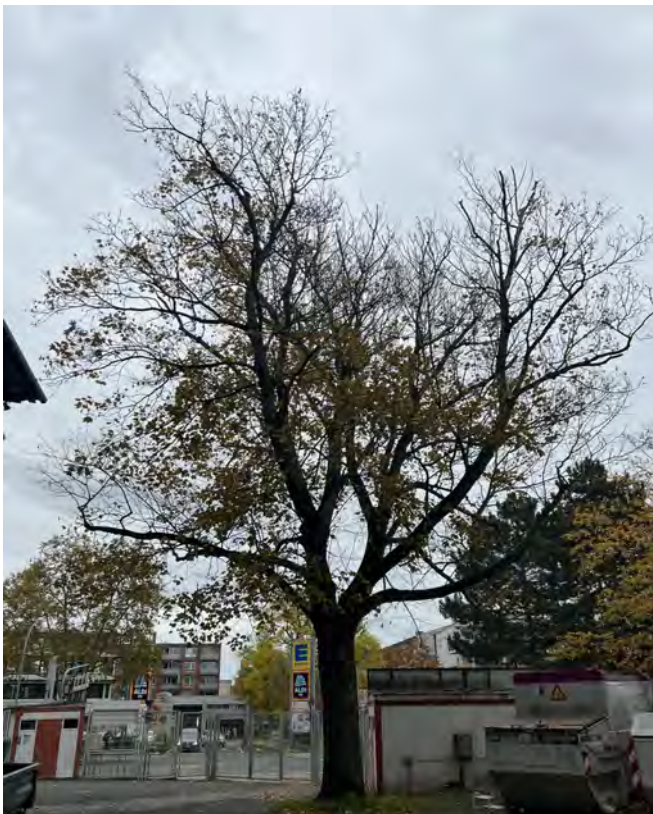
35, Gesamtansicht, schwache Vitalität erkennbar

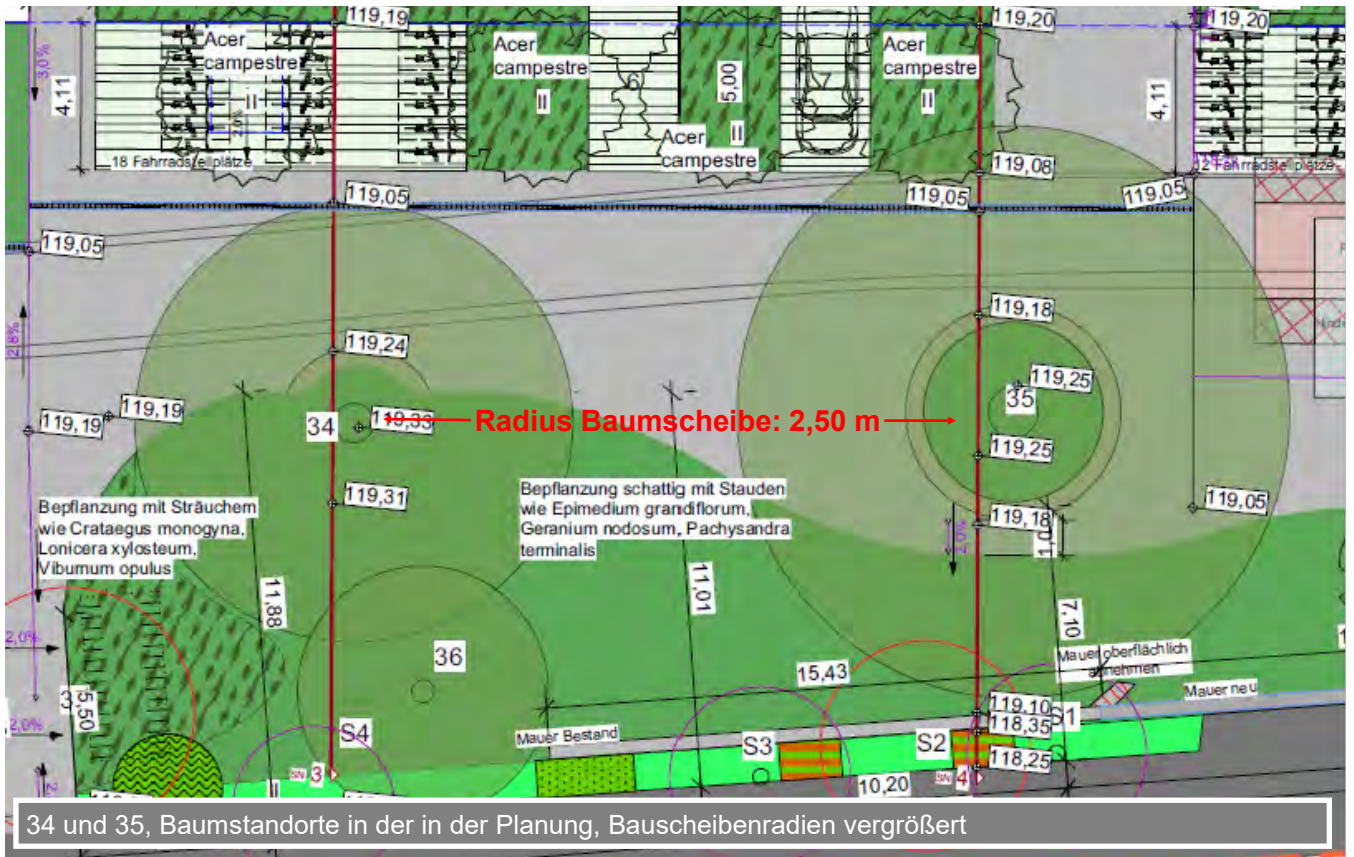
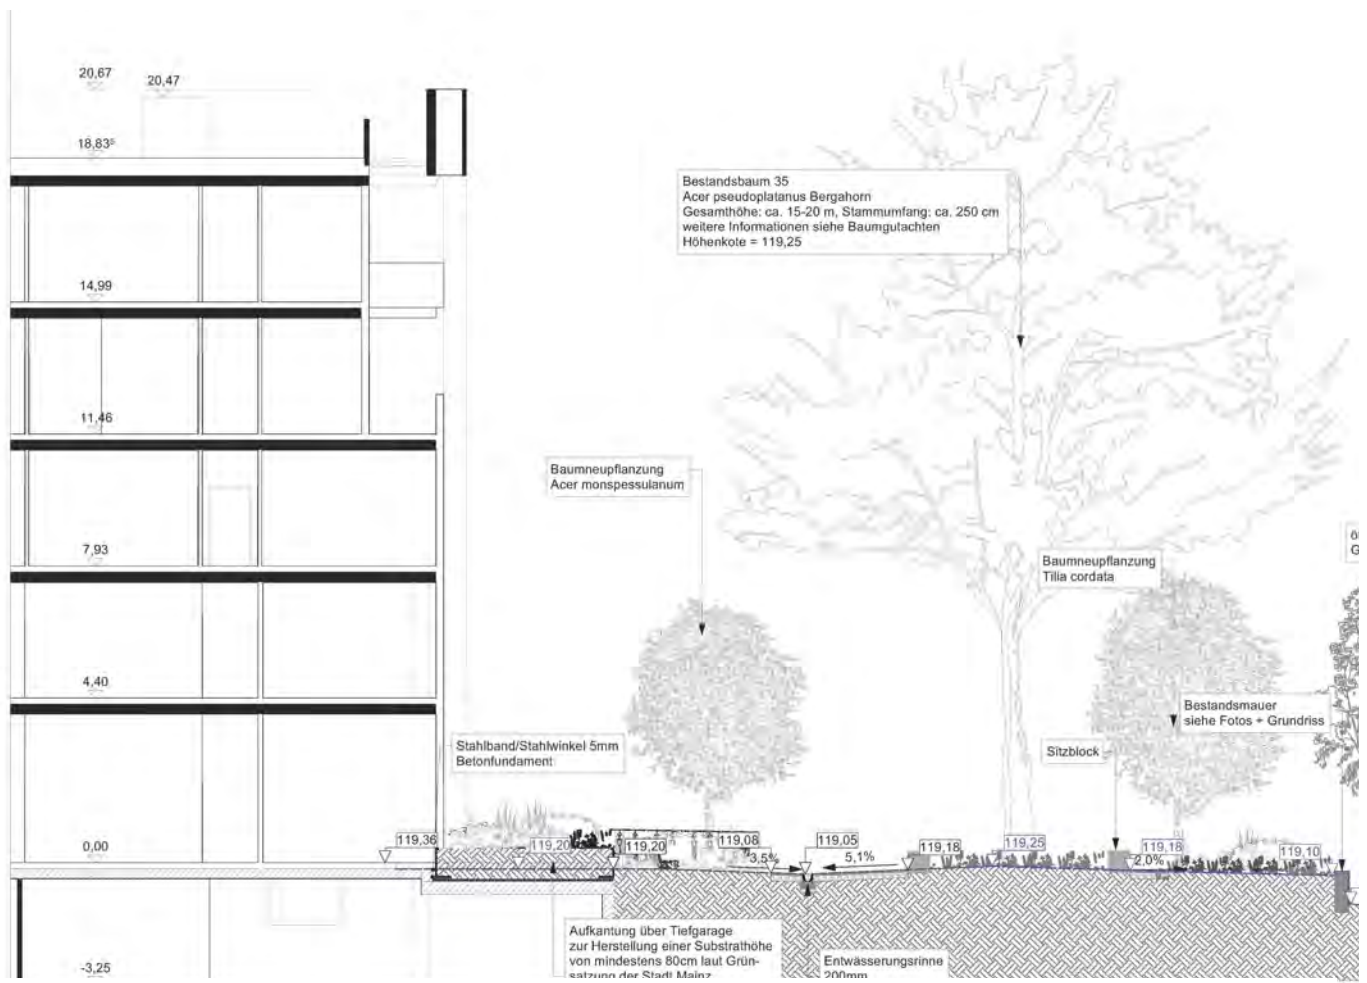
Schnitt 4-4 Maßstab 1:100

35, Schnittzeichnung der bestehenden Planung, perspektivische Verzerrung: Die Jungbaumpflanzung erfolgt nicht unter der Krone des Bestandsbaumes

baumschutzfachliche Baubegleitung für die Dokumentation und ggf. technische Anleitung/Hilfestellung bei der Durchführung von Maßnahmen erforderlich

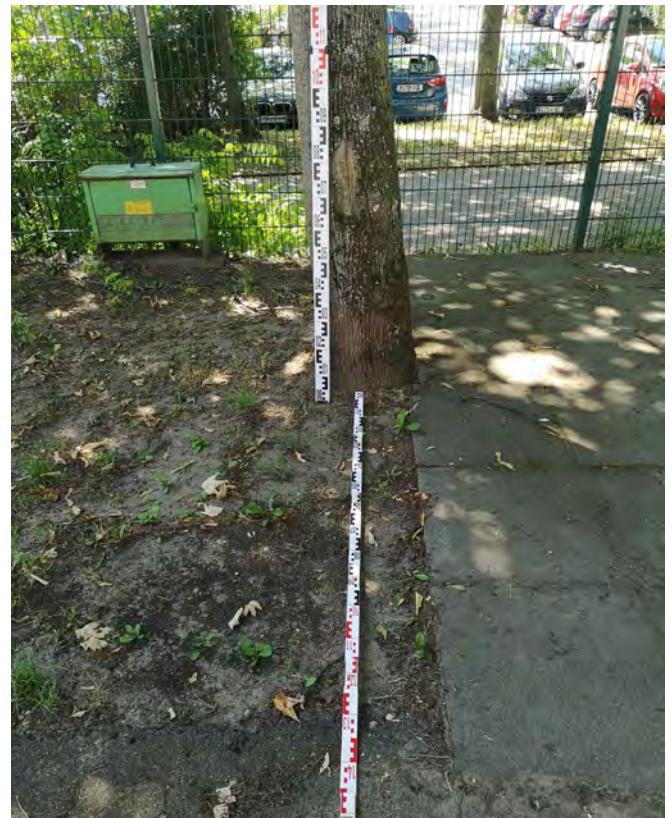
36, aktueller Standort mit Plattenbelag

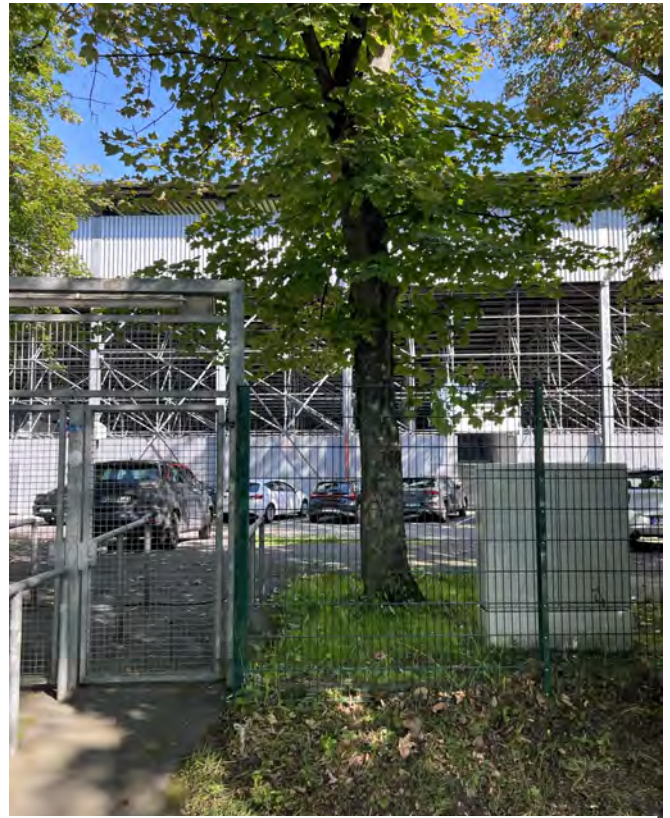
37, aktueller Standort am Tor

baumschutzfachliche Baubegleitung für die Dokumentation und ggf. technische Anleitung/Hilfestellung bei der Durchführung von Maßnahmen erforderlich

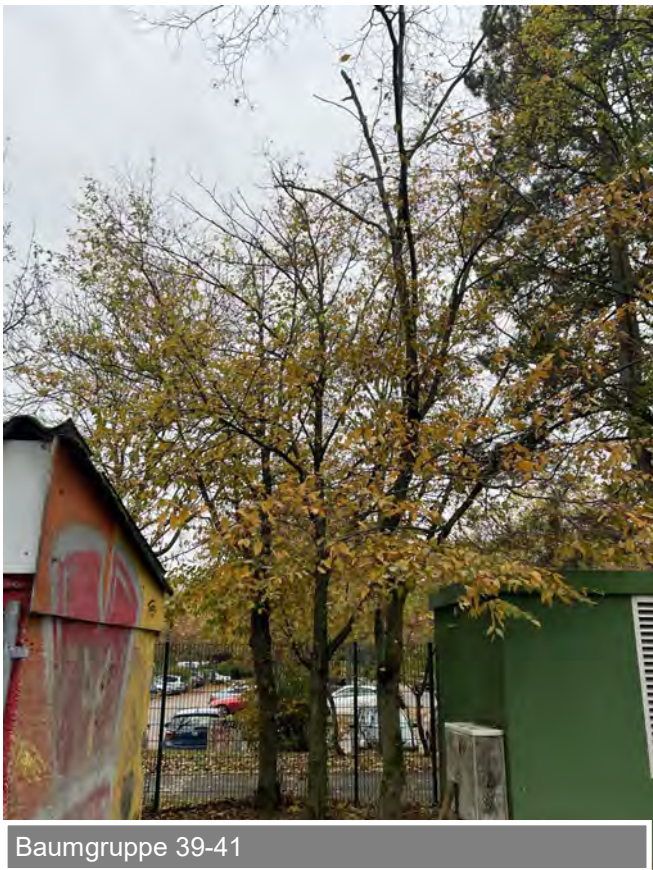
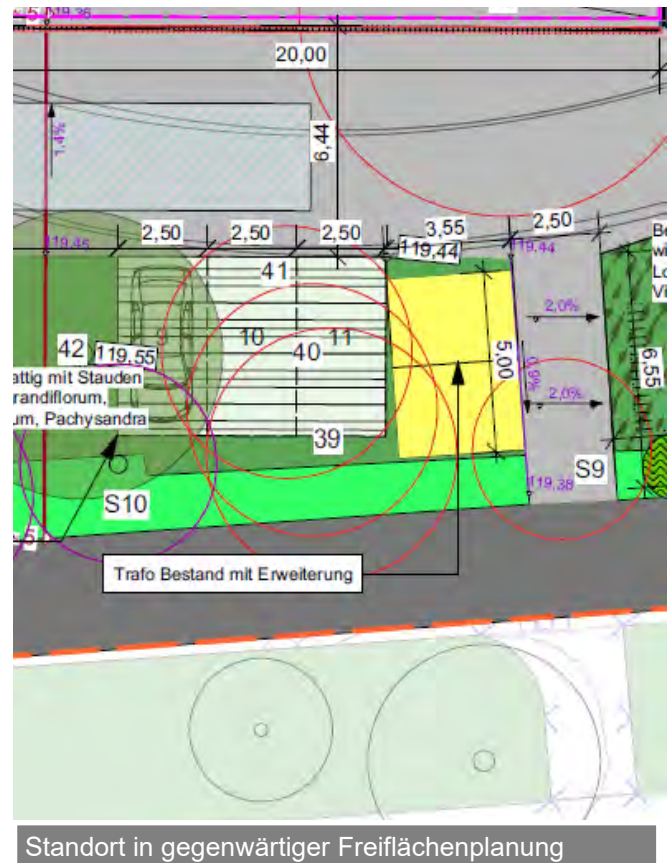
Schutzmaßnahmen: Die Vitalität der Baumgruppe hat sich in den vergangenen 3 Jahren erheblich verschlechtert. Die Krone ist in weiten Teilen abgestorben. Die weitere Erhaltungswürdigkeit ist nicht mehr gegeben, so dass keine Baumschutzmaßnahmen sinnvoll für den dauerhaften Erhalt der Baumgruppe durchgeführt werden können.

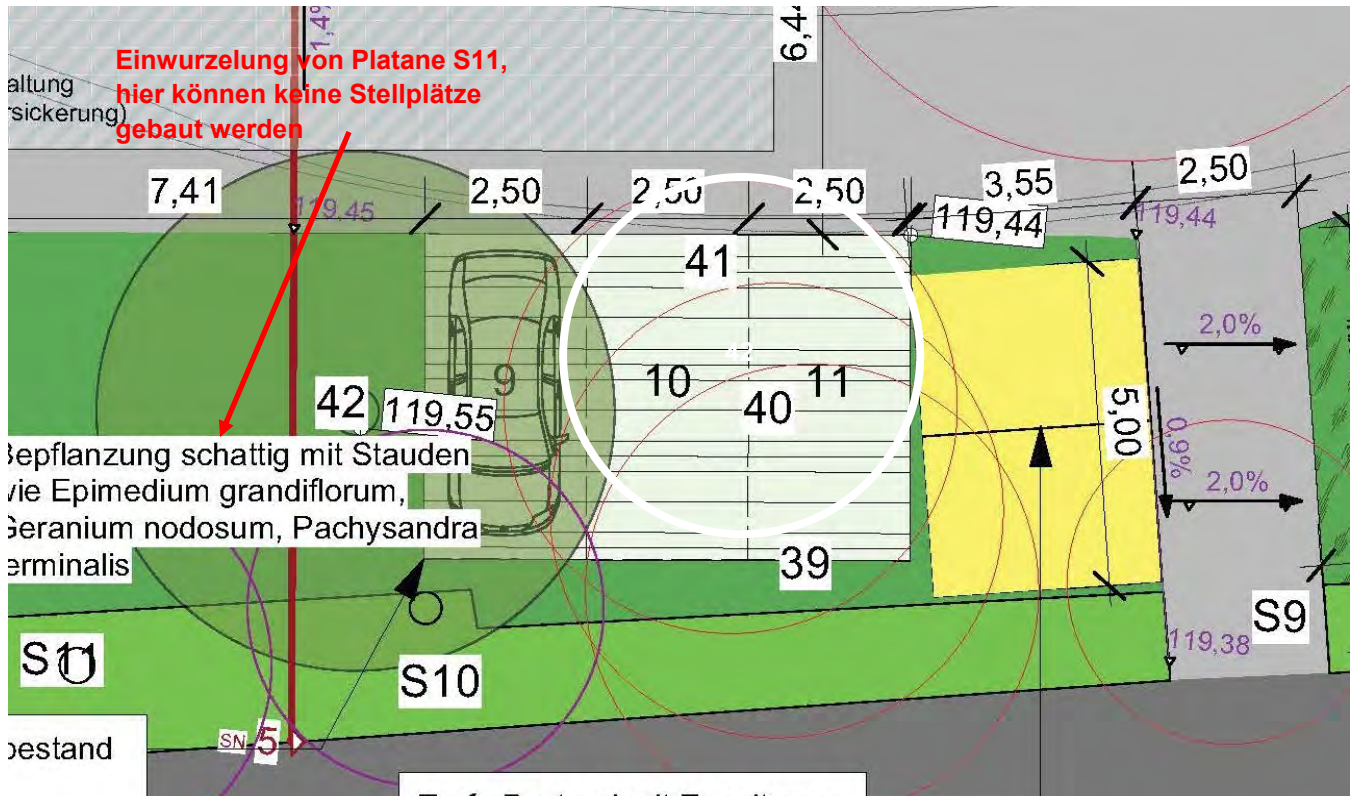
42, Baumstandorte in der in der Planung, Stellplätze zum Schutz des Wurzelraums S11 wurden verschoben

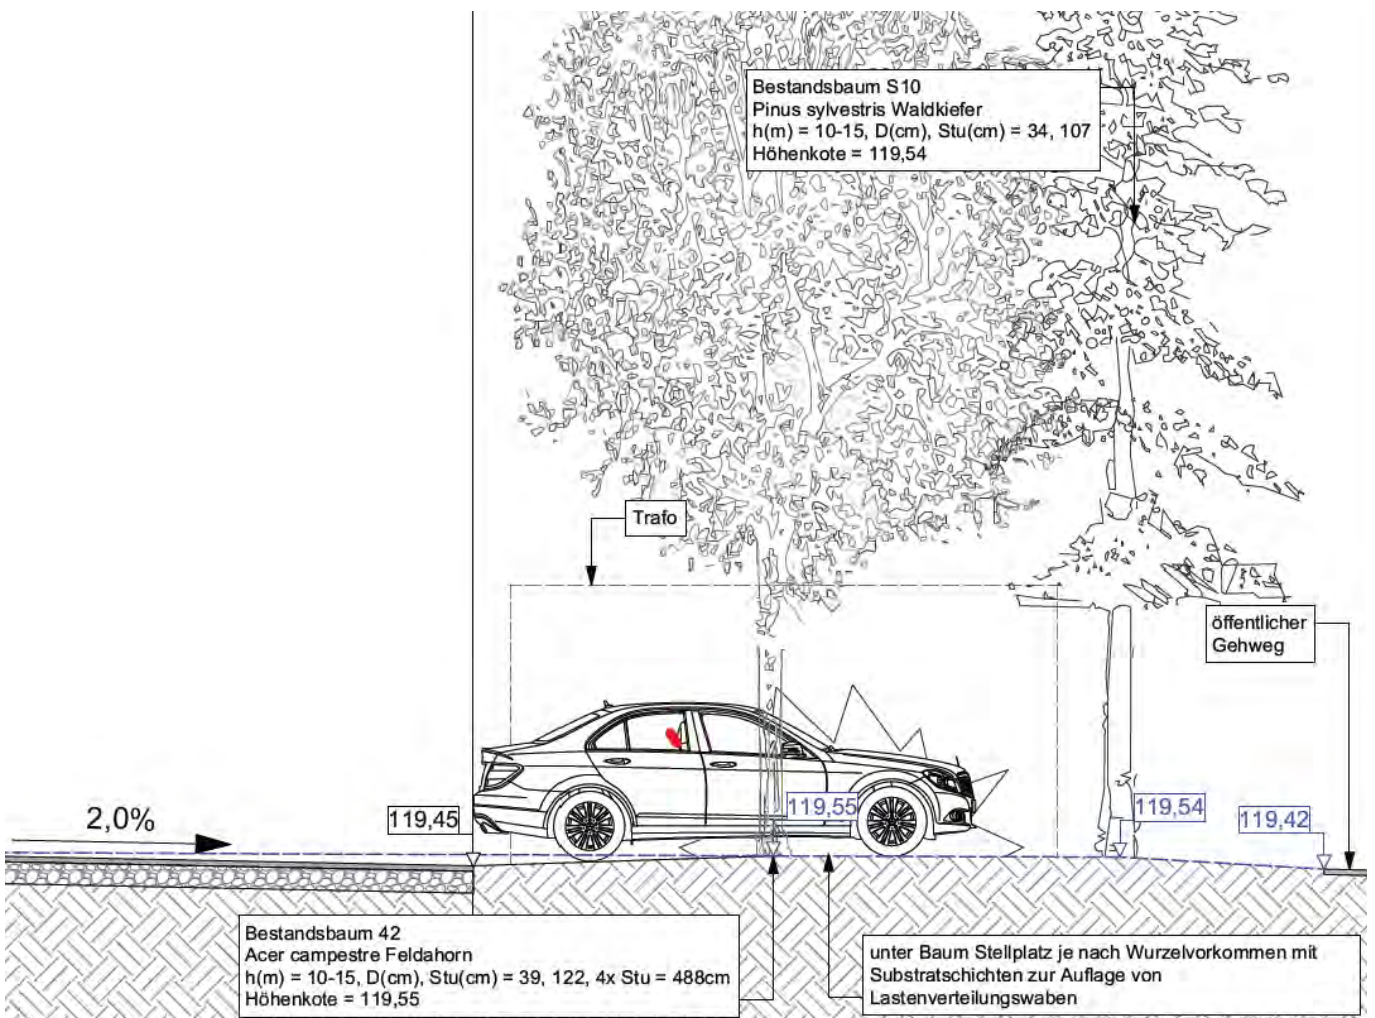
42, Schnittzeichnung der Planung, Stellplätze Nr. 9, 10 und 11 zwischen Ahorn Nr. 42 und Traföhäuschen

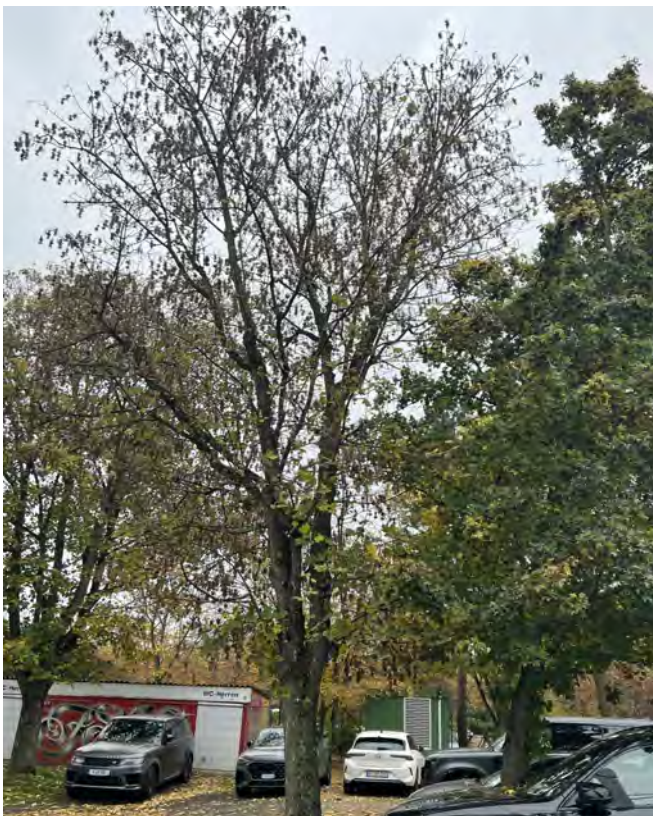
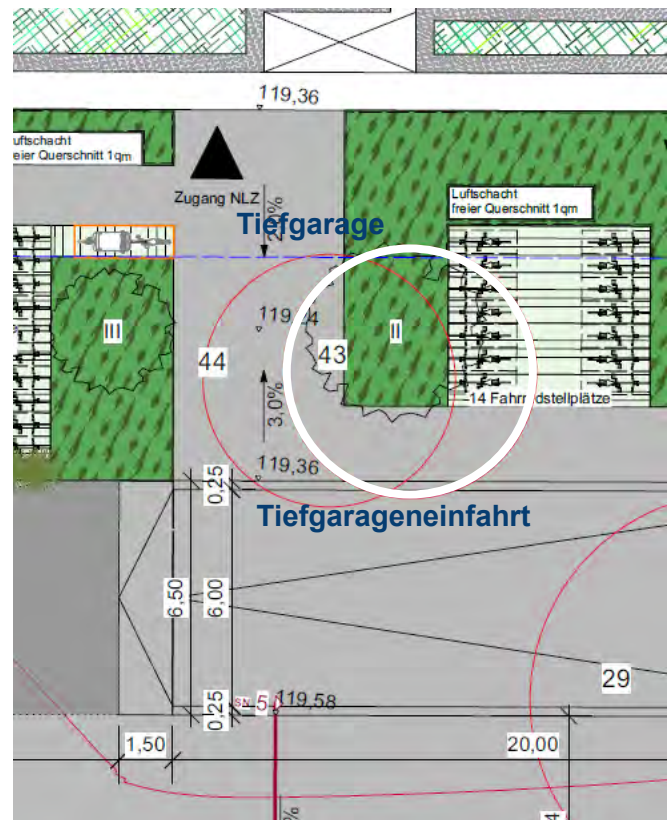
43, Gesamtansicht

Schutzmaßnahmen: Im Bereich des aktuellen Standortes sind Wege- und Feuerwehraufstellflächen geplant. Der Baum befindet sich zudem am Rande der Tiefgarage so dass der Baumstandort aufgrund der Verbauarbeiten nicht erhalten werden kann. Der Erhalt des Baumes und des Baumstandortes ist demnach nicht möglich. Alternative Bauweisen sind nicht darstellbar.

43, Standort in gegenwärtiger Freiflächenplanung

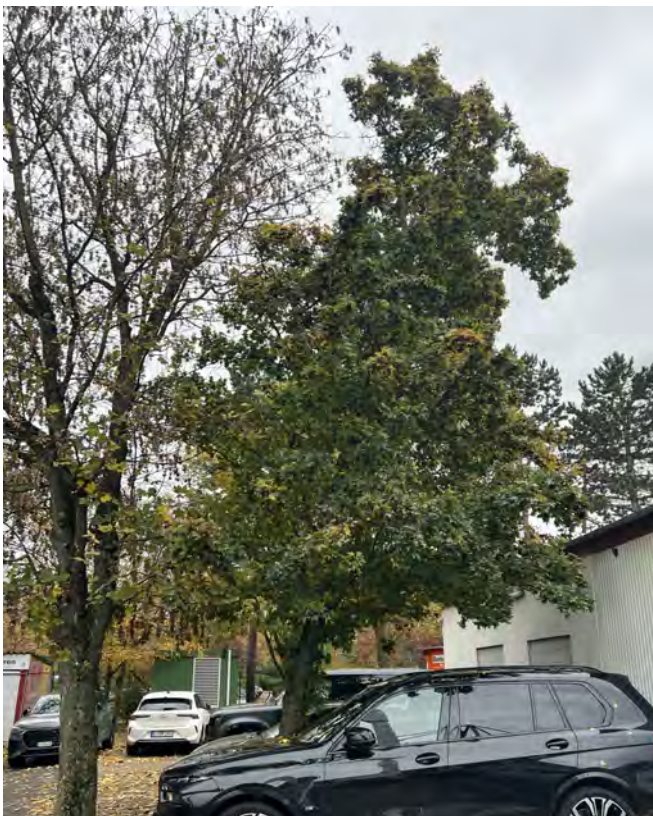
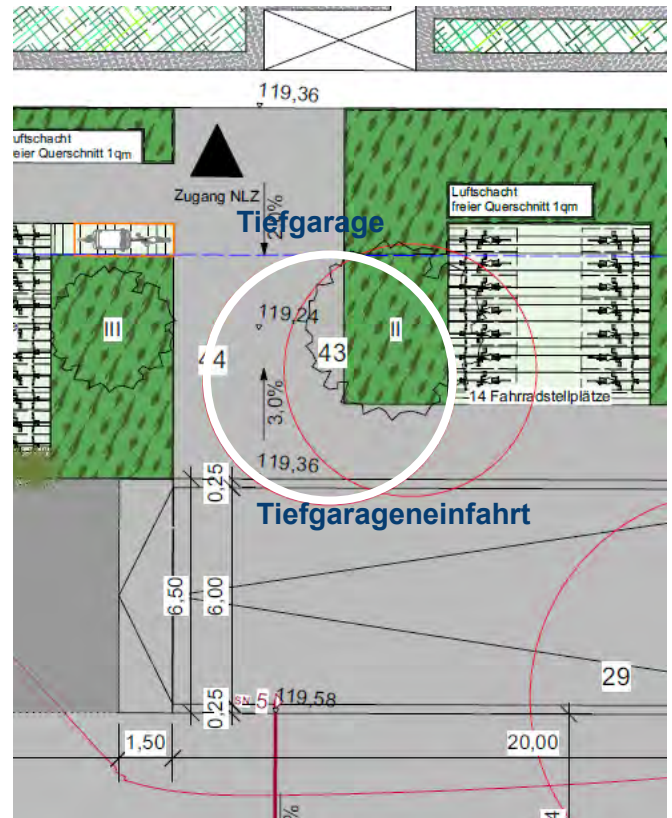
44, Gesamtansicht

Schutzmaßnahmen: Im Bereich des aktuellen Standortes sind Wege- und Feuerwehraufstellflächen geplant. Der Baum befindet sich zudem am Rande der Tiefgarage so dass der Baumstandort aufgrund der Verbauarbeiten nicht erhalten werden kann. Der Erhalt des Baumes und des Baumstandortes ist demnach nicht möglich. Alternative Bauweisen sind nicht darstellbar.

44, Standort in gegenwärtiger Freiflächenplanung
